## DIAGNOSTICKÝ PRŮZKUM KONSTRUKCE VOZOVKY SILNICE III/2099 SOKOLOV KM 9,110 - 9,837

Zpráva č. DV-18-004-03 z 01/2018

Krajská správa a údržba silnic Karlovarského  
kraje, p.o.

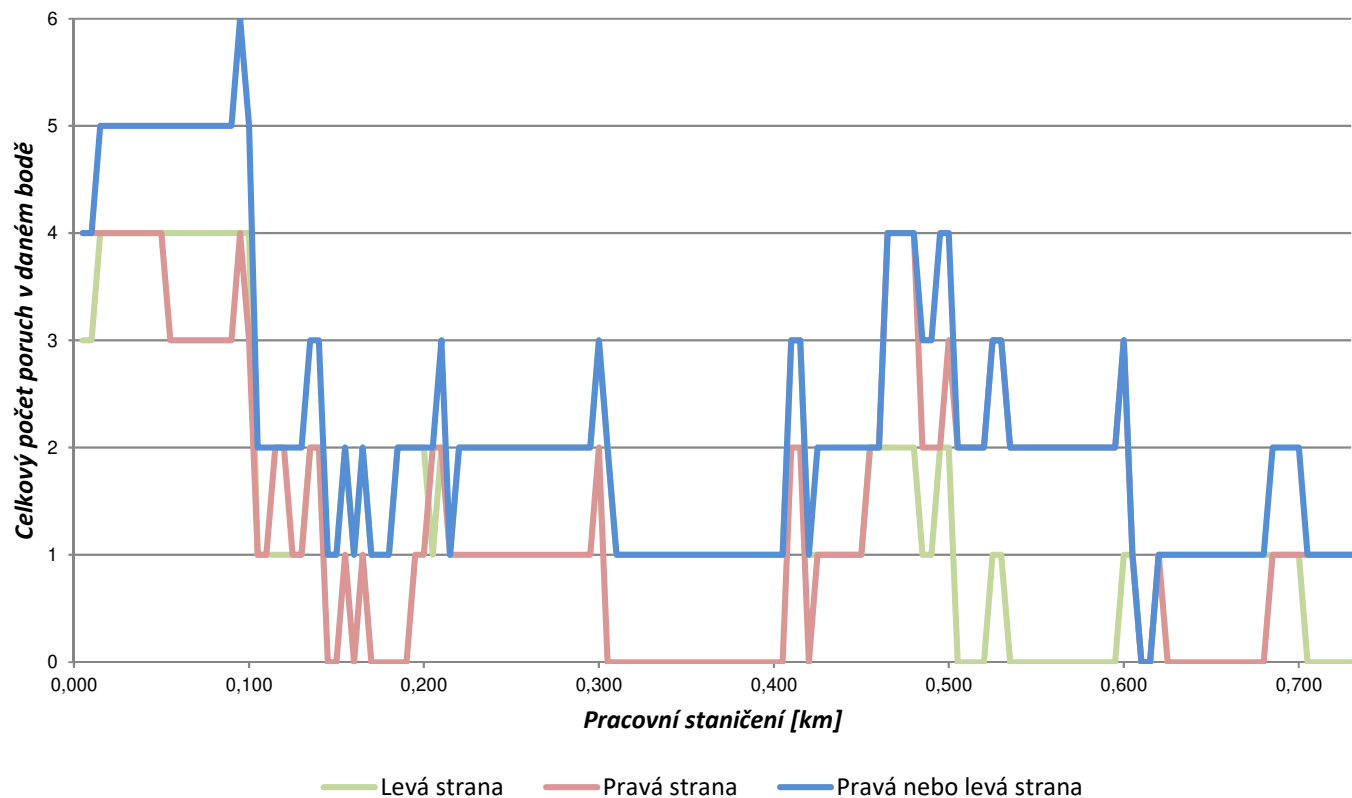
### Součtový graf poruch

Název poruchy	Celková délka postižených částí [m]			% zastižené délky komunikace			% ze všech zastižených poruch		
	L	P	L nebo P	L	P	L nebo P	L	P	L nebo P
Kaverny	100	240	240	13,7	32,9	32,9	6,2	14,9	14,9
Hlubková koroze	100	240	240	13,7	32,9	32,9	6,2	14,9	14,9
Výtluky v ohrubné vrstvě a krytu	20	15	20	2,7	2,1	2,7	1,2	0,9	1,2
Vysprávk	460	180	460	63,0	24,7	63,0	28,6	11,2	28,6
Síťové trhliny	20	20	30	2,7	2,7	4,1	1,2	1,2	1,9
Trhlina příčná	15	15	15	2,1	2,1	2,1	0,9	0,9	0,9
Olamování okrajů vozovky	0	140	140	0,0	19,2	19,2	0,0	8,7	8,7
Vyjeté koleje	120	80	200	16,4	11,0	27,4	7,5	5,0	12,4
Místní pokles	10	10	15	1,4	1,4	2,1	0,6	0,6	0,9
Plošná deformace vozovky	250	80	250	34,2	11,0	34,2	15,5	5,0	15,5
