Zámek Sokolov

**Prohlídka přístupných konstrukcí krovu
a v odkrytých sondách i stropu pod krovem
z hlediska působení dřevokazných škůdců**

Ing. Martina Hřebenářová

duben - červenec 2022

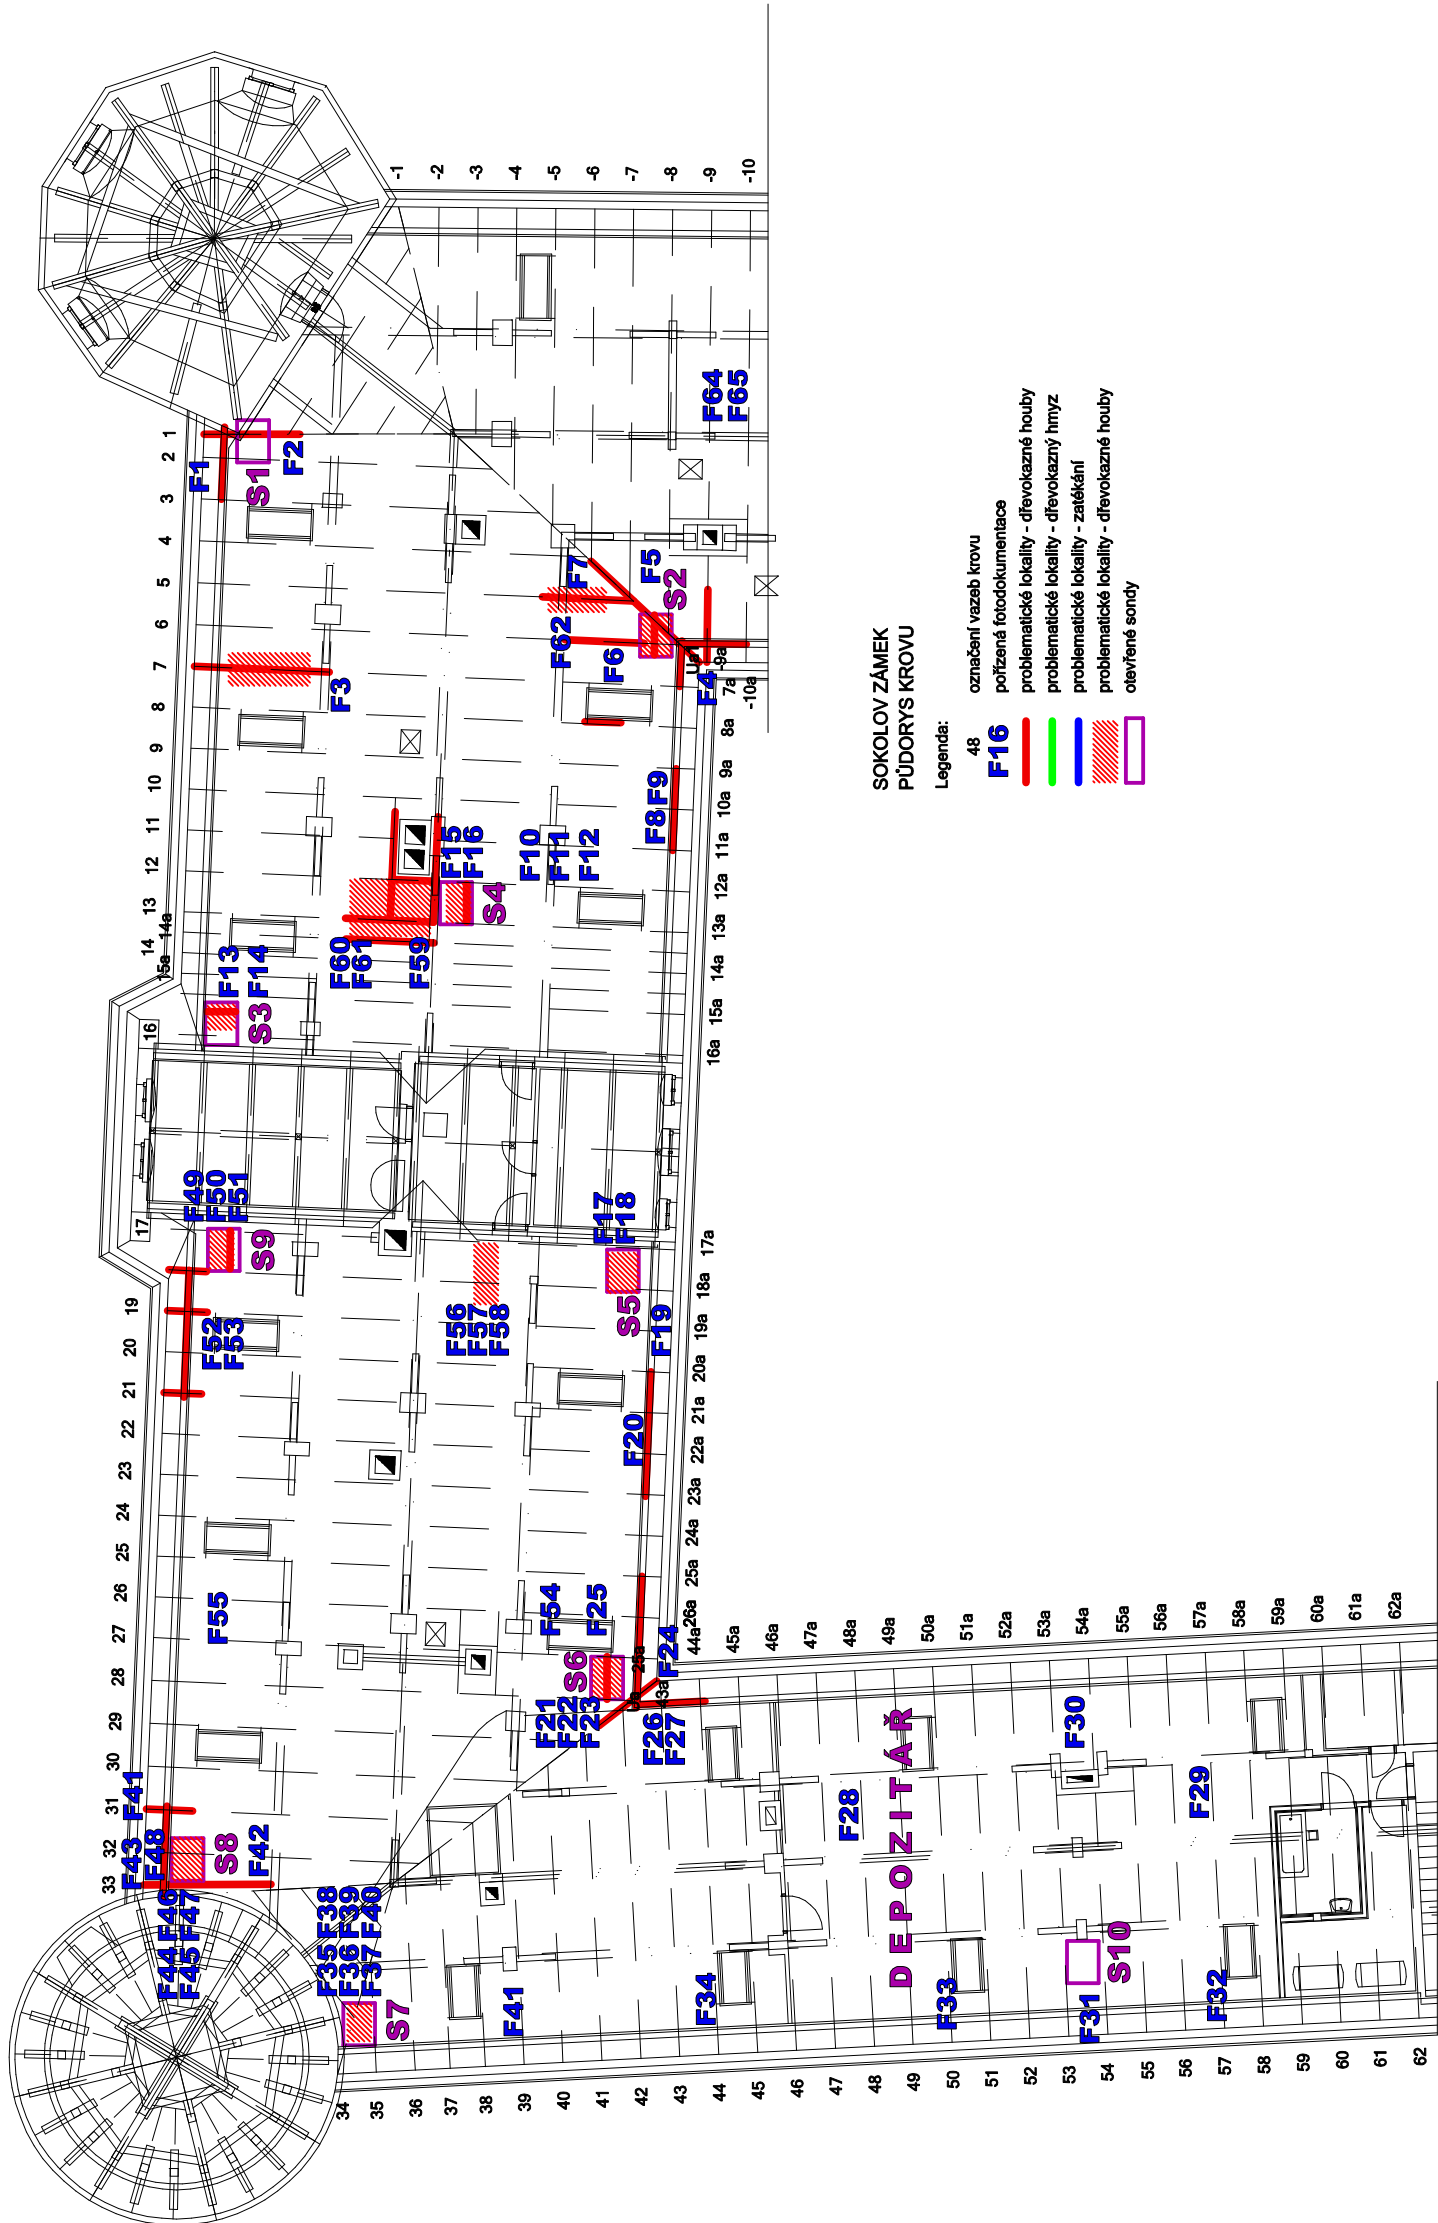
SOKOLOV ZÁMEK
PŮDORYS KROVU

Očekávaně byl ve více lokalitách ve spojích bednění a krokví prokázán výskyt chorošovitých hub, zejména rodu trámovka a poškození infikovaného dřeva.

Také zhlaví krokví a související pozednice jsou v místech zatékání poškozeny chorošovitými houbami, převažuje rod trámovka. Ke stavu přispívá i zanesení zadních stran krokví suti a přetažení spodní přední hrany maltovou omazávkou.

Největší problémy pak byly lokalizovány pod oběma úžlabími, kde byla kvůli dlouhodobému masivnímu zatékání vedle dalších hub v poškozených konstrukcích prokázána i činnost dřevomorky domácí.

Opravy znamenají sejmutí bednění, kontrolu horních stran konstrukcí, upřesnění rozsahu poškození.

Uvolnění paty krovu ze suti a omazávek. Upřesnění rozsahu poškození.
