ZPRÁVA Č. 2/2021

PRŮZKUM VOZOVKY A NÁVRH JEJÍ OPRAVY

**„Karlovy Vary, Závodní ul. u budovy C krajského
úřadu“**

Objednatel: Karlovarský kraj, Odbor vnitřních záležitostí, Karlovy Vary

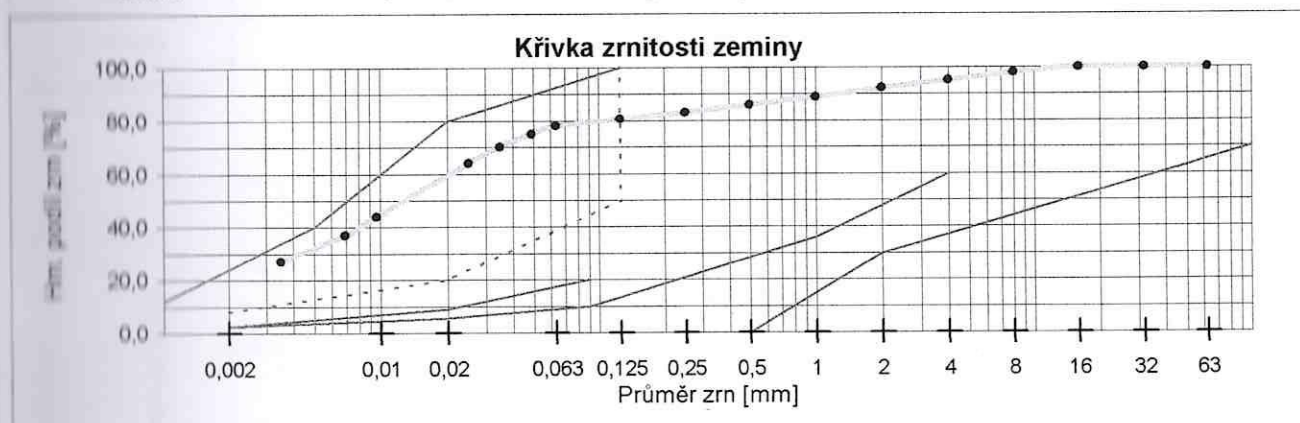
Naměřené a vypočítané hodnoty:			
mez plasticity wP [%]	20,0	mez tekutosti wL [%]	42,0
číslo plasticity I _p [%]	22	číslo konzistence I _c [-]	0,9 - tuhá
vlhkost vzorku w [%]	22,6	obsah organických látek [%]	---

Klasifikace zeminy podle ČSN 73 6133, příloha A ⁽¹⁾	
Klasifikace zeminy	F6 CI - jíl se střední plasticitou
Namrzavost podle zrnitostního kritéria	nebezpečně namrzavé
Vhodnost zeminy do aktivní zóny podle tab. A.1	nevhodná
Vhodnost zeminy do násypu podle tab. A.1	podmínečně vhodná

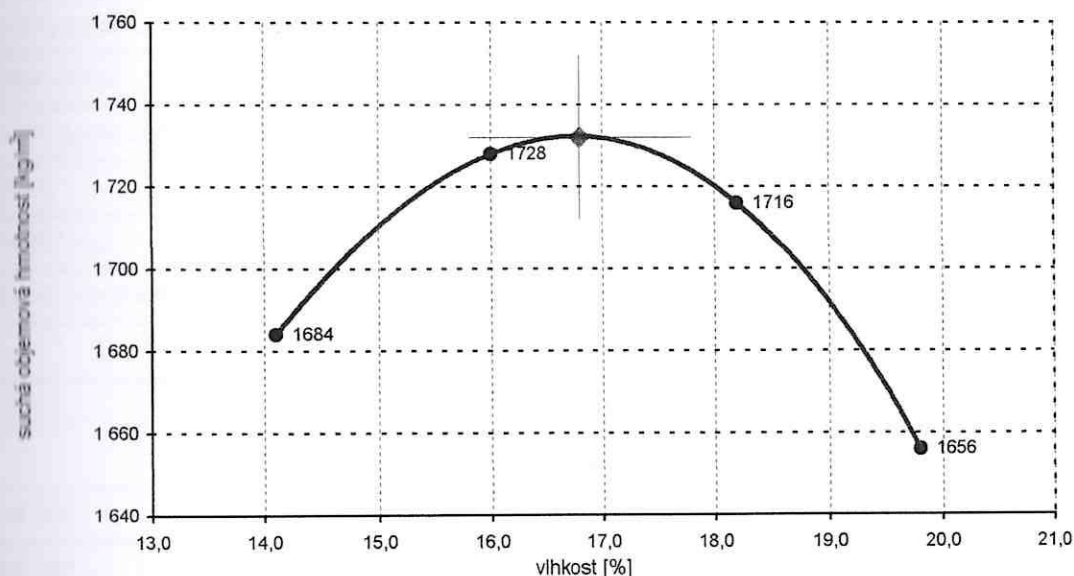
PROTOKOL O ZKOUŠCE Č. 003/PS/21

Zjištěné údaje					Výsledek	
vlhkost [%]	14,1	16,0	18,2	19,8		W_{opt}	16,8
suchá objemová hmotnost [kg/m³]	1684	1728	1716	1656		$P_{d,max,PS}$	1 732

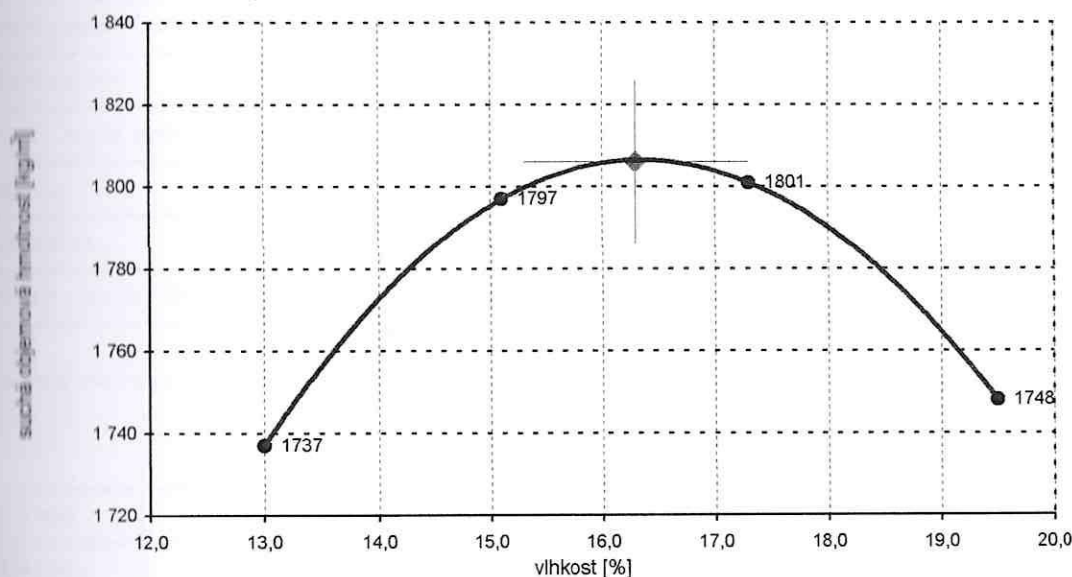
vlhkost [%]	Zjištěné údaje					Výsledek	
	13,0	15,1	17,3	19,5		w_{opt}	16,3
suchá objemová hmotnost [kg/m³]	1737	1797	1801	1748		$P_{d,max,PS}$	1 806
