# **Most 209-017**

Most mezi Chranišovem a Chodovem přes trať ČD v km 19,929

## **HLAVNÍ PROHLÍDKA**

Datum provedení prohlídky: 16.4.2024

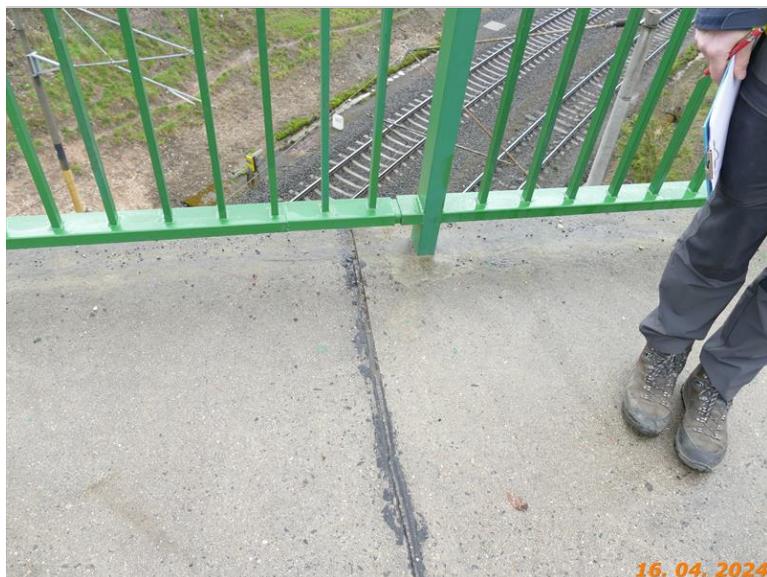
Dilatační spára římse vpravo

V předpolí pravé římse nad OP1 a římse nad OP1 je propadlá a celkově degradovaná. Na římších smršťovací trhliny. Cementový nátěr je lokálně odprýskaný. Lokální absence zálivky v dilatačních spárách římse. Lokálně uchycená vegetace ve spárách a na styku s vozovkou. Šachty v levé římse jsou bez poklopů.

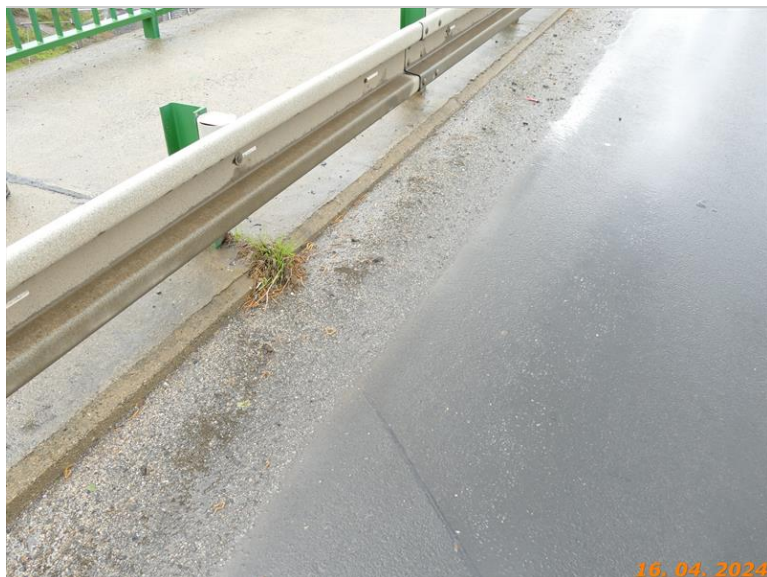
Pravá římsa

V předpolí pravé římsy nad OP1 a římsa nad OP1 je propadlá a celkově degradovaná. Na římsách smršťovací trhliny. Cementový nátěr je lokálně odprýskaný. Lokální absence zálivky v dilatačních spárách římsy. Lokálně uchycená vegetace ve spárách a na styku s vozovkou. Šachty v levé římsě jsou bez poklopů.

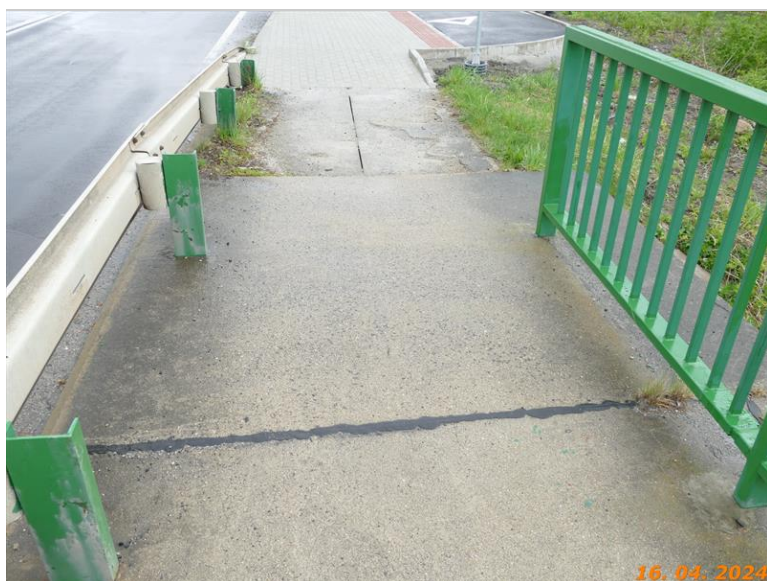
Ukončení pravé římsy nad OP2

V předpolí pravé římsy nad OP1 a římsa nad OP1 je propadlá a celkově degradovaná. Na římsách smršťovací trhliny. Cementový nátěr je lokálně odprýskaný. Lokální absence zálivky v dilatačních spárách římsy. Lokálně uchycená vegetace ve spárách a na styku s vozovkou. Šachty v levé římsě jsou bez poklopů.

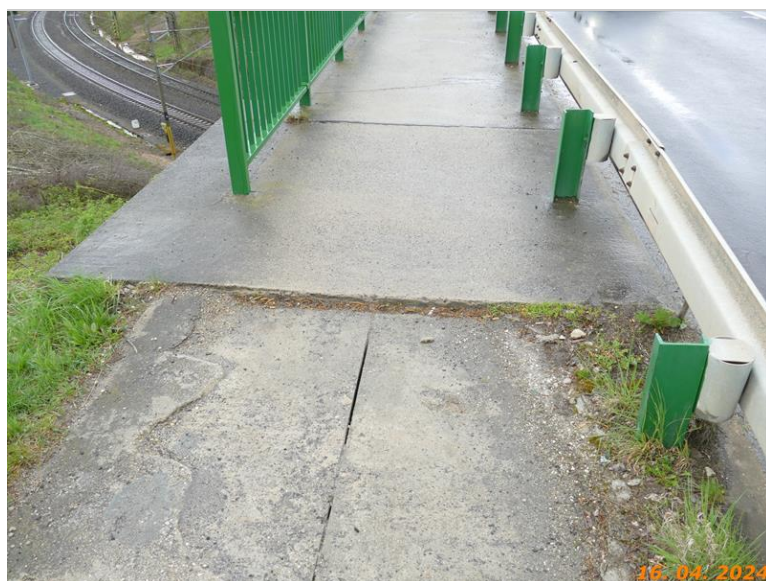
Ukončení pravé římse nad OP2

V předpolí pravé římse nad OP1 a římse nad OP1 je propadlá a celkově degradovaná. Na římších smršťovací trhliny. Cementový nátěr je lokálně odprýskaný. Lokální absence zálivky v dilatačních spárách římse. Lokálně uchycená vegetace ve spárách a na styku s vozovkou. Šachty v levé římse jsou bez poklopů.

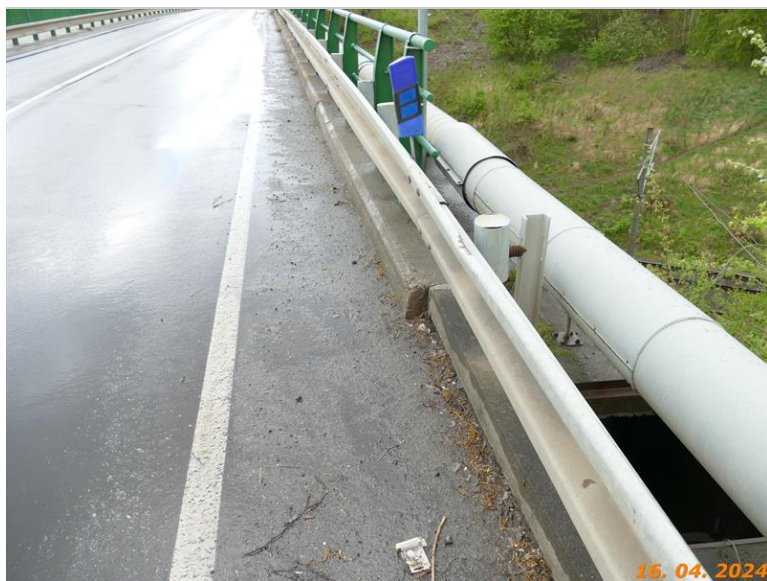
Pohled na levou římsu proti směru staničení

Poruchy FKO úchytů - celoplošná koroze.

Odpalovací zařízení bez víček - otevřené. Dvřka zařízení celoplošně zkorodovaná a otevřená s volným přístupem

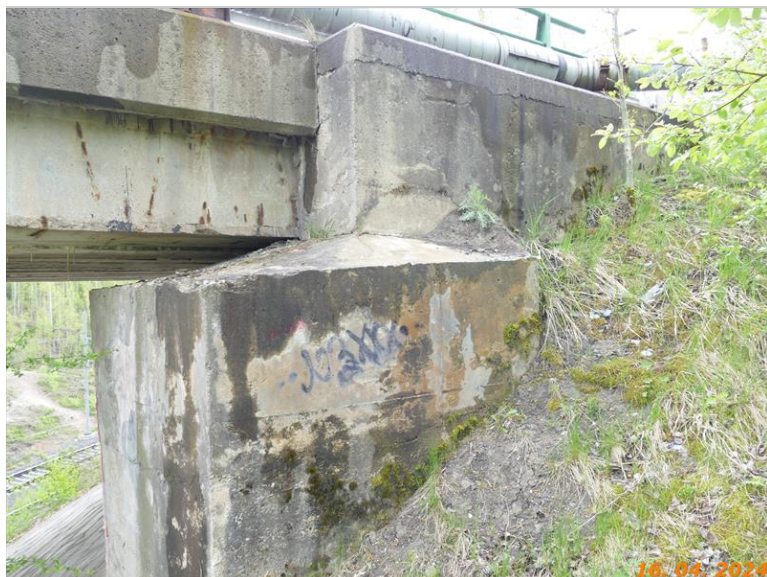
Pohled na levý bok OP1

Na opěrách celoplošná degradace betonu, nejvíce na krajích vystavených zvýšenému působení povětrnostních vlivů. V uvedených místech v době prohlídky mokré a vykazují stopy opakovaného potékání.

Na OP1 místně uchycená vegetace, Bok OP1 v místě úložného prahu degradovaný z hloubkovým rozpadem cementového tmele a úbytkem materiálu. DTTO i vpravo ale v menší míře. Vpravo neošetřená pracovní spára s lokálním povrchovým rozpadem. Obě křídla vykazují celoplošně drobné kaverny se špatně prohnutným betonem a známkami inkrustace, výrazněji vpravo.

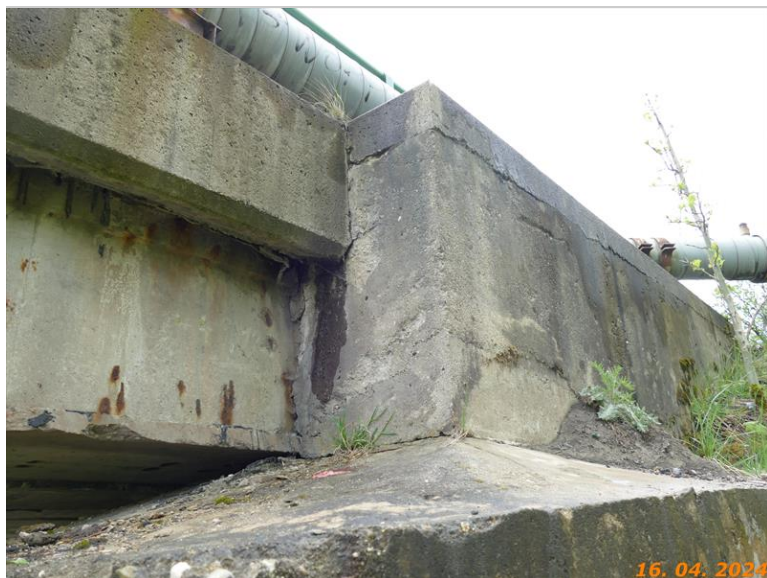
Pohled na levé křídlo OP1

Na opěrách celoplošná degradace betonu, nejvíce na krajích vystavených zvýšenému působení povětrnostních vlivů. V uvedených místech v době prohlídky mokré a vykazují stopy opakovaného potékání.

Na OP1 místně uchycená vegetace, Bok OP1 v místě úložného prahu degradovaný z hloubkovým rozpadem cementového tmele a úbytkem materiálu. DTTO i vpravo ale v menší míře. Vpravo neošetřená pracovní spára s lokálním povrchovým rozpadem. Obě křídla vykazují celoplošně drobné kaverny se špatně prohnutým betonem a známkami inkrustace, výrazněji vpravo.

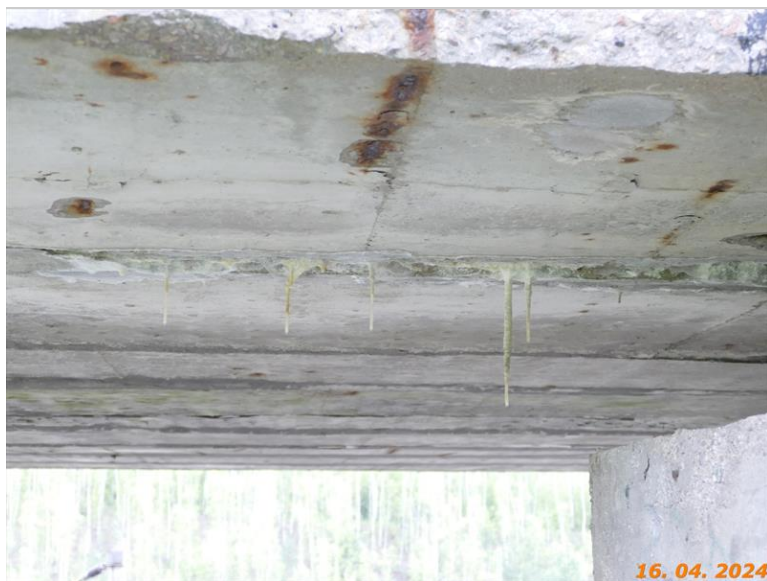
Pohled na levý bok NK v 1. poli

Stopy po zatékání celoplošně na podhledu NK, v době prohlídky suché, nejvíce patrné v podélných spárách mezi nosníky. V krajních podélných spárách patrná inkrustace včetně tvorby krápníků. V podélných spárách dochází k rozpadu krycí vrstvy, obnažení a odpadávání prutů betonářské výztuže. Na nosnících lokální odpad materiálu, zejména na hranách krajních nosníků. Na podhledu i boku nosníků celoplošně viditelné stopy korodující výztuže s částečným odpadem krycí vrstvy. Ve středním poli podhled NK znečištěn spalinami projíždějících drážních vozidel. Oproti předchozí HPM bez viditelného zhoršení.

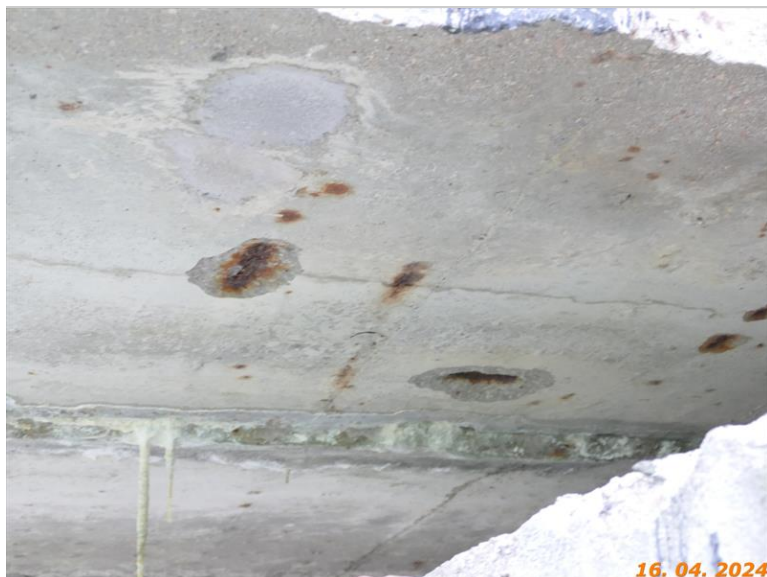
Inkrustace spáry

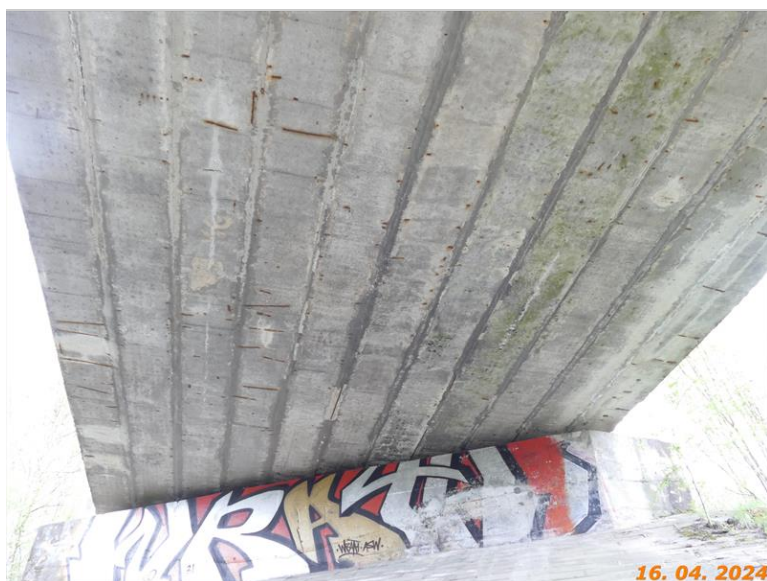
Podhled NK v 1. poli a opěra OP1

Stopy po zatékání celoplošně na podhledu NK, v době prohlídky suché, nejvíce patrné v podélných spárách mezi nosníky. V krajních podélných patrná inkrustace včetně tvorby krápníků. V podélných spárách dochází k rozpadu krycí vrstvy, obnažení a odpadávání prutů betonářské výztuže. Na nosnicích lokální odpad materiálu, zejména na hranách krajních nosníků. Na podhledu i boku nosníků celoplošně viditelné stopy korodující výztuže s částečným odpadem krycí vrstvy. Ve středním poli podhled NK znečištěn spalinami projíždějících drážních vozidel. Oproti předchozí HPM bez viditelného zhoršení.

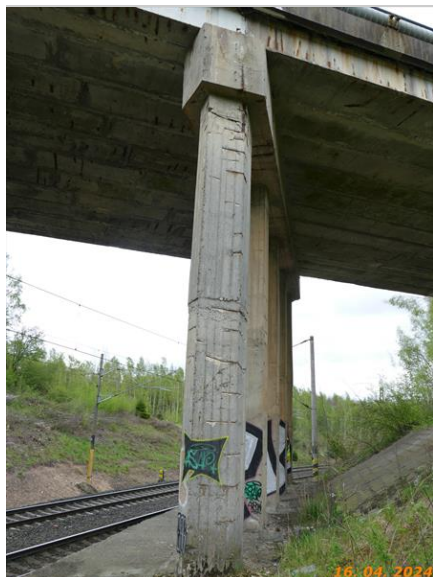
Pohled na pravý bok P3

Na obou stativích stopy po opakovaném zatékání, v době prohlídky mokré. Kraje stativ postiženy degradací s úbytkem materiálu a obnaženou korodující výztuží. Pod NK stativa suchá bez stop zatékání, Odhalená korodující výztuž (třmínky). Po délce sloupů lokálně odhalená korodující výztuž.

V patách pilířů odhalená výztuž s rozpadem a úbytkem materiálu. Nejvíce na krajních pilíř, na odhalených prutech výztuže hloubková koroze včetně korozních produktů.

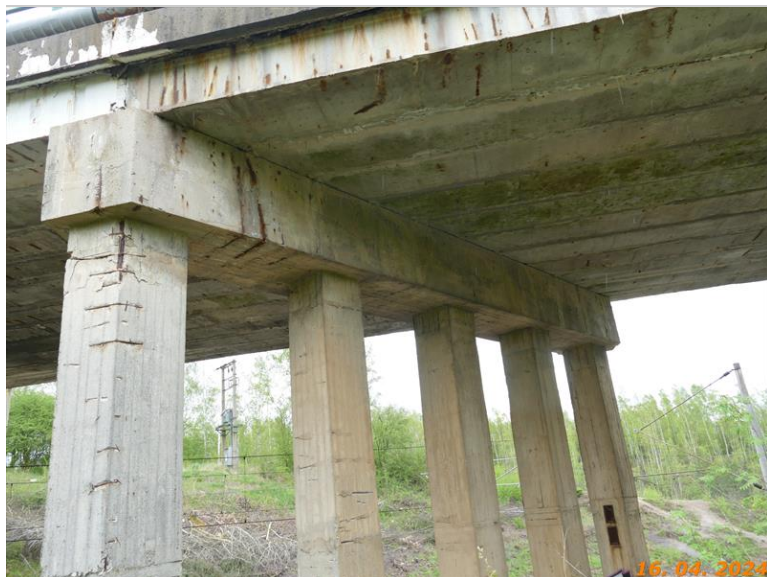
Pohled na P2 zleva

Na obou stativích stopy po opakovaném zatékání, v době prohlídky mokré. Kraje stativ postiženy degradací s úbytkem materiálu a obnaženou korodující výztuží. Pod NK stativa suchá bez stop zatékání, Odhalená korodující výztuž (třmínky). Po délce sloupů lokálně odhalená korodující výztuž.

V patách pilířů odhalená výztuž s rozpadem a úbytkem materiálu. Nejvíce na krajních pilíř, na odhalených prutech výztuže hloubková koroze včetně korozních produktů.

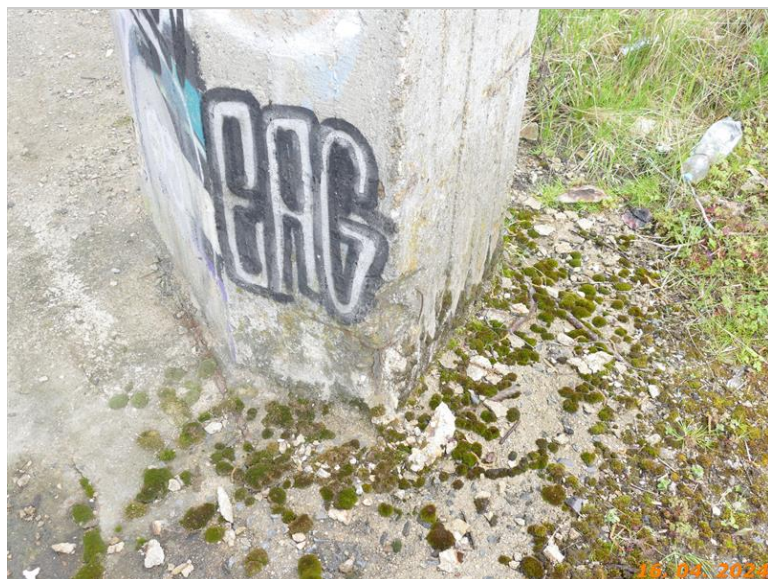
Pata levého sloupu P2

Na obou stativích stopy po opakovaném zatékání, v době prohlídky mokré. Kraje stativ postiženy degradací s úbytkem materiálu a obnaženou korodující výztuží. Pod NK stativa suchá bez stop zatékání, Odhalená korodující výztuž (třmínky). Po délce sloupů lokálně odhalená korodující výztuž.

V patách pilířů odhalená výztuž s rozpadem a úbytkem materiálu. Nejvíce na krajních pilíř, na odhalených prutech výztuže hloubková koroze včetně korozních produktů.

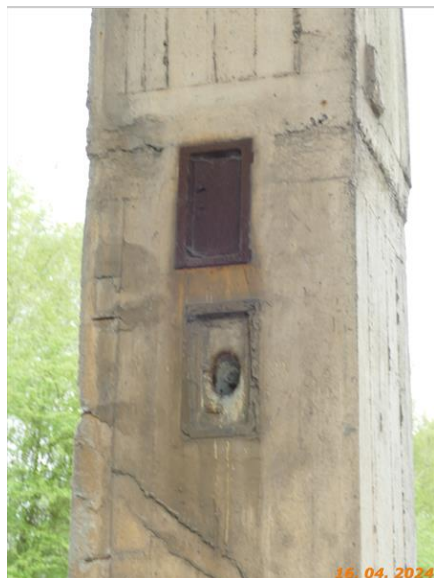
Ozí zařízení

Poruchy FKO úchytů - celoplošná koroze.

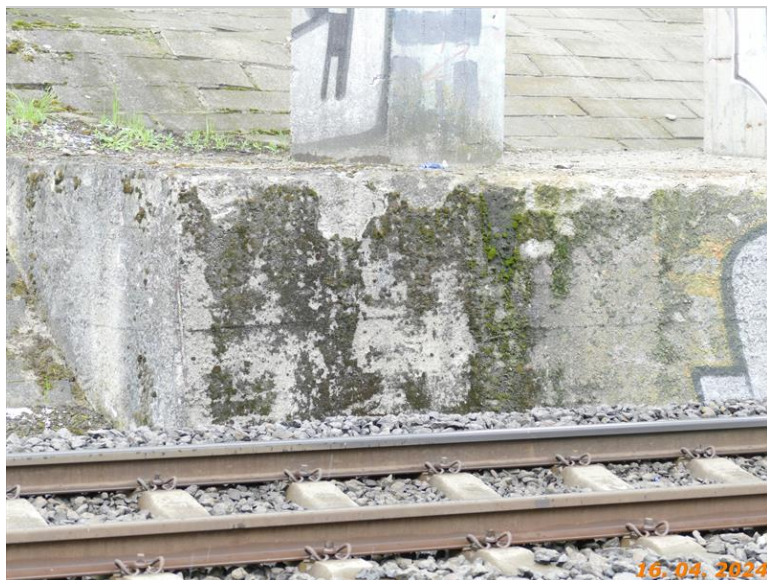
Pohled na levý bok P3

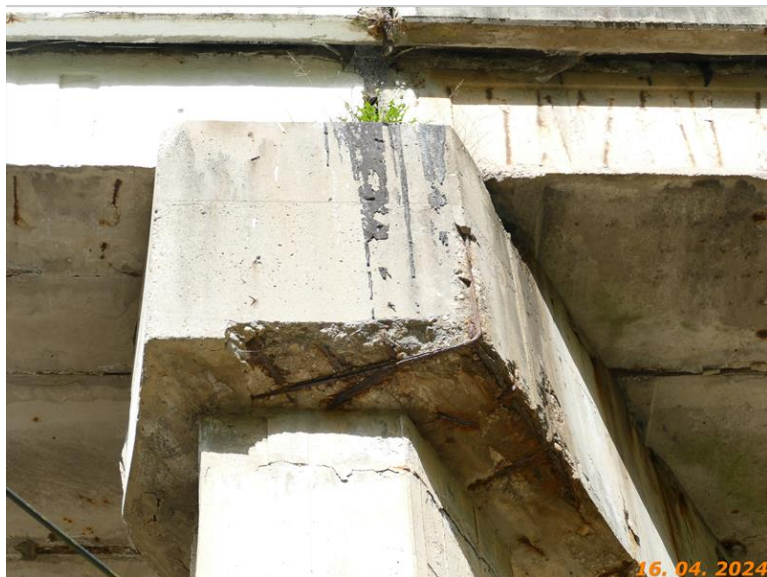
Pravý bok stativa P3

Na obou stativích stopy po opakovaném zatékání, v době prohlídky mokré. Kraje stativ postiženy degradací s úbytkem materiálu a obnaženou korodující výztuží. Pod NK stativa suchá bez stop zatékání, Odhalená korodující výztuž (třmínky). Po délce sloupů lokálně odhalená korodující výztuž.

V patách pilířů odhalená výztuž s rozpadem a úbytkem materiálu. Nejvíce na krajních pilíř, na odhalených prutech výztuže hloubková koroze včetně korozních produktů.

Oproti předchozí HPM došlo k mírnému zhoršení ve sledovaných místech.

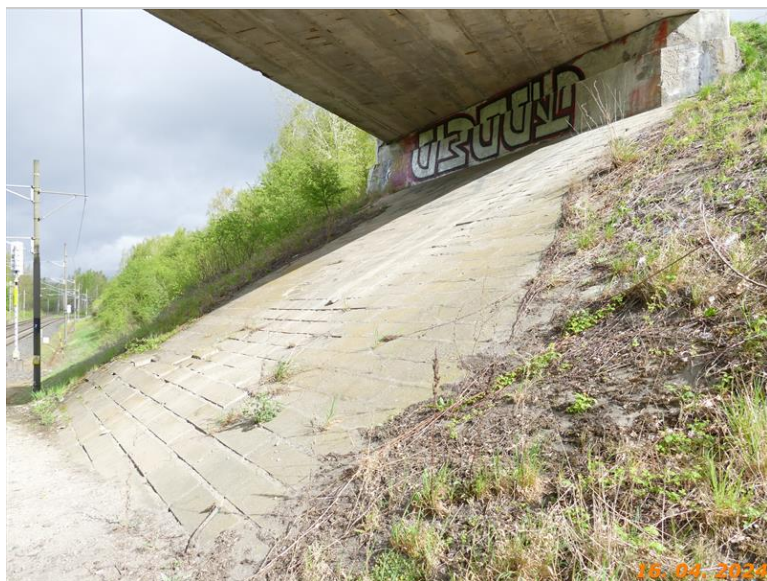
Pohled na OP4 zprava

Na OP4 totožné problémy jako na OP1. Trhliny v sanační omítce vpravo, vlevo částečný rozpad provedené sanace. Obě opěry celoplošně pokryty grafitti.

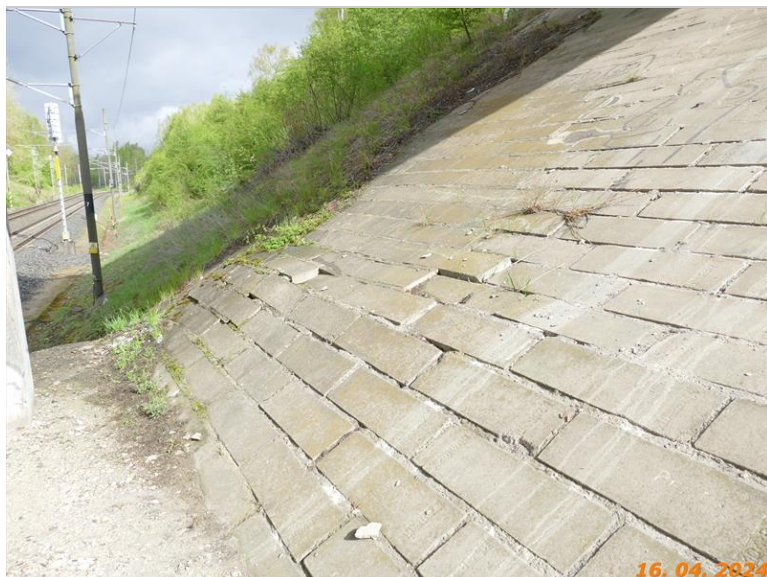
Odláždění u OP4

Spáry u zpevnění popraskány, s částečným rozpadem na celé ploše.

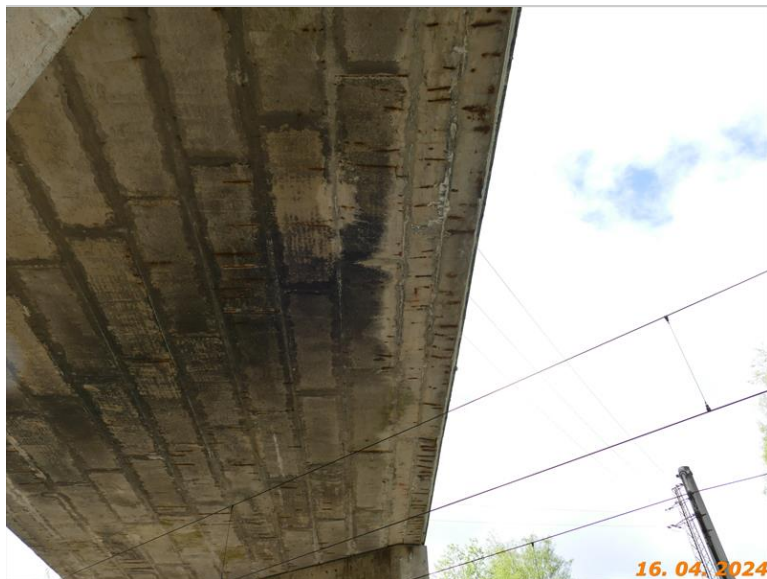
Podhled NK v 2. poli

Stopy po zatékání celoplošně na podhledu NK, v době prohlídky suché, nejvíce patrné v podélných spárách mezi nosníky. V krajních podélných patrná inkrustace včetně tvorby krápníků. V podélných spárách dochází k rozpadu krycí vrstvy, obnažení a odpadávání prutů betonářské výztuže. Na nosnících lokální odpad materiálu, zejména na hranách krajních nosníků. Na podhledu i boku nosníků celoplošně viditelné stopy korodující výztuže s částečným odpadem krycí vrstvy. Ve středním poli podhled NK znečištěn spalinami projíždějících drážních vozidel. Oproti předchozí HPM bez viditelného zhoršení.

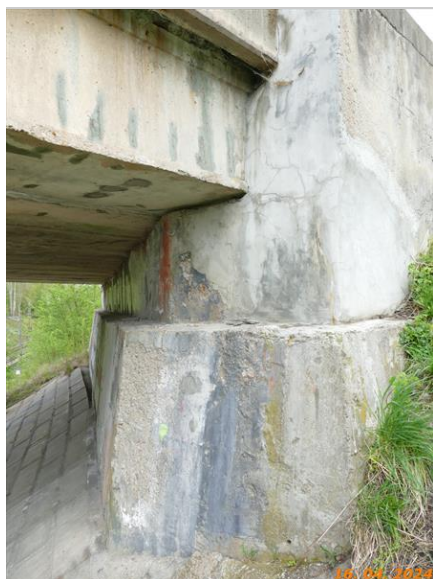
Pravý bok OP4

Na opěrách celoplošná degradace betonu, nejvíce na krajích vystavených zvýšenému působení povětrnostních vlivů. V uvedených místech v době prohlídky mokré a vykazují stopy opakovaného potékání.

Oproti předchozí HPM došlo k mírnému zhoršení ve sledovaných místech.

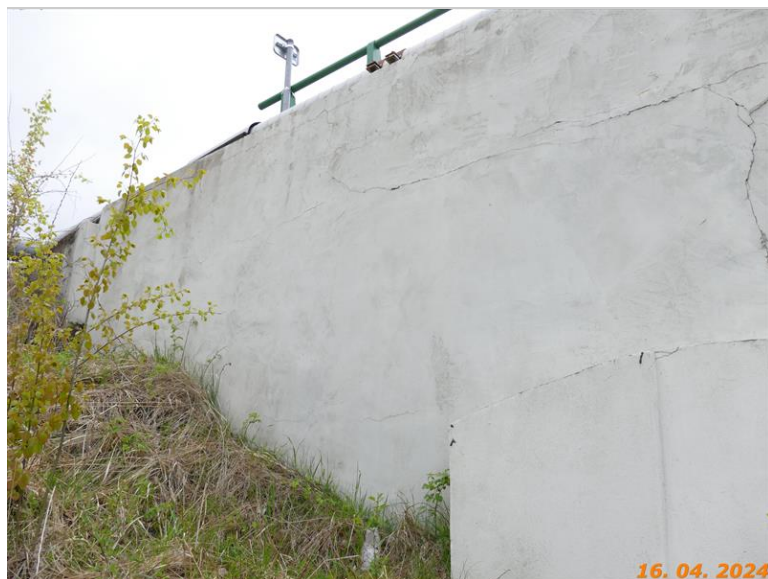
Levý bok OP4

V patách pilířů odhalená výztuž s rozpadem a úbytkem materiálu. Nejvíce na krajních pilíř, na odhalených prutech výztuže hloubková koroze včetně korozních produktů.

Oproti předchozí HPM došlo k mírnému zhoršení ve sledovaných místech.
