INVESTOR	KRAJSKÁ SPRÁVA A ÚDRŽBA SILNIC KARLOVARSKÉHO KRAJE, příspěvková organizace Chebská 282, 356 01 Sokolov, IČ: 70947023				
ZHOTOVITEL	ING. LADISLAV TERŠ., VERNÉŘOV 248, 352 01 AŠ IČ: 04303270 telefon: 774 297 778 e-mail ters@progeocont.cz http://www.progeocont.cz				
ČÍSLO ZAKÁZKY (INVESTOR)		114/20/SÚ	ÚČEL PD	TP	AUTORIZACE (ČKAIT 0011830)
ČÍSLO ZAKÁZKY (ZHOTOVITEL)		045_PGC_2020	DATUM	06 / 2020	ING. LADISLAV TERŠ
KRAJ: KARLOVARSKÝ					 
POSUDEK STAVU KRAJNICE NA II/210 v km 74,700 - 74,950

1. Úvod

Na základě objednávky č. 114/20/SÚ od Krajské správy a údržby silnic Karlovarského kraje, p.o. zpracoval Ing. Ladislav Terš toto odborné posouzení stability krajnice na komunikaci II/210 v km 74,700 – 74,950 v úseku, který je sevřený dvěma oblouky o malém poloměru. Trasa komunikace zde ve směru staničení strmě klesá až na úroveň křižovatky s komunikací III/210 41.

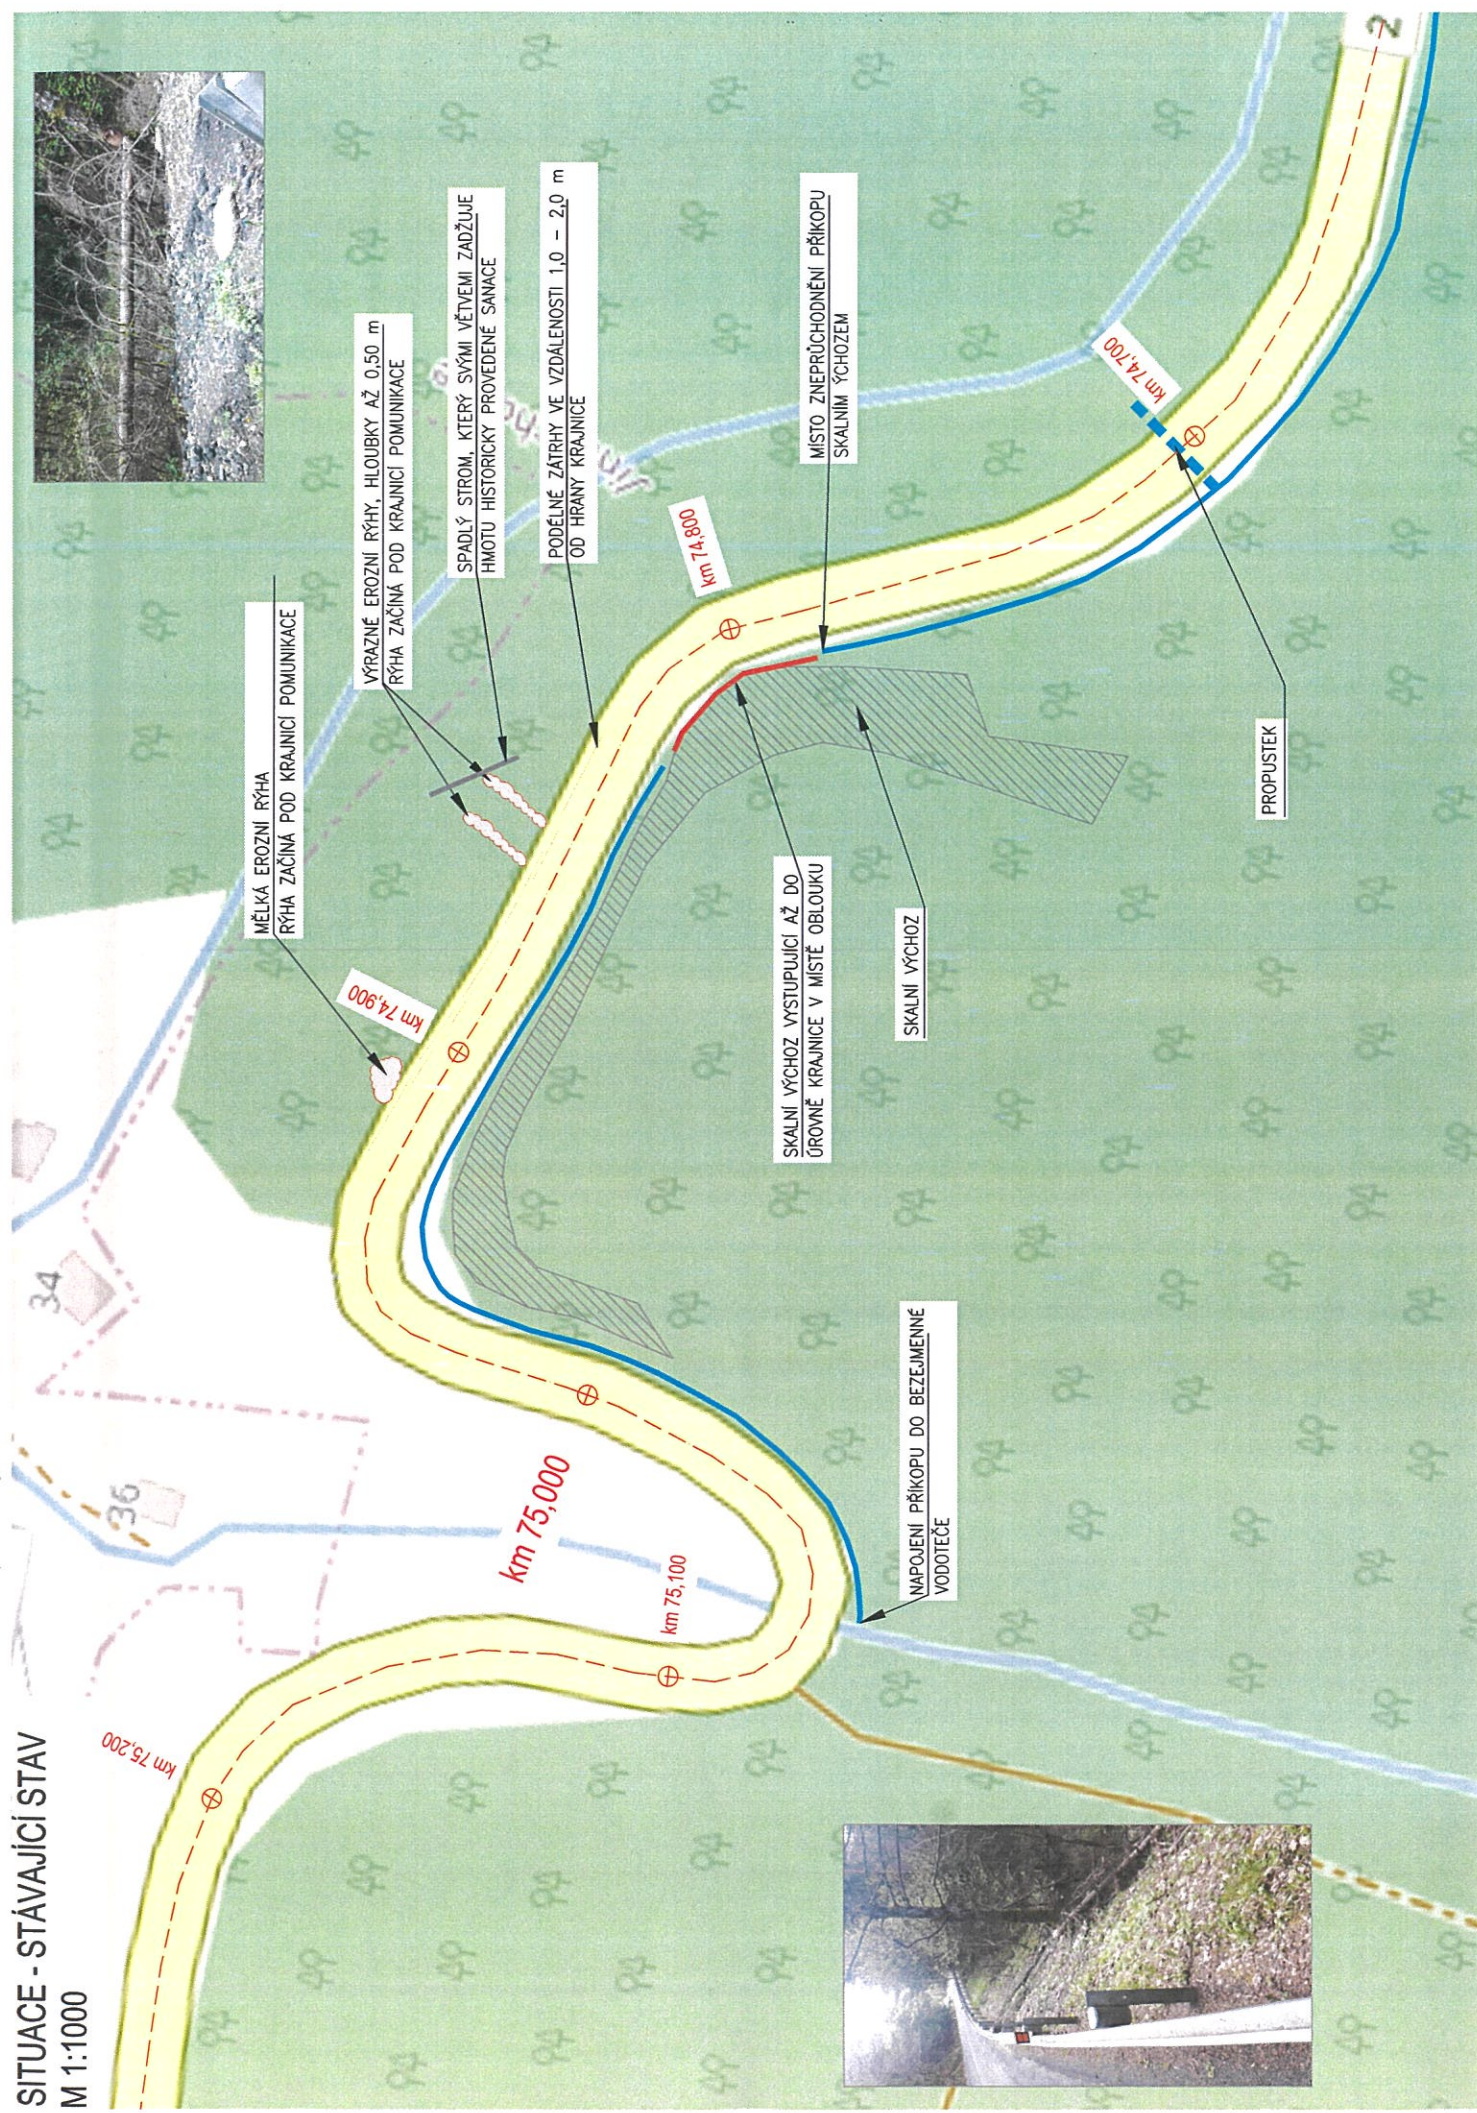
SITUACE - STÁVAJÍCÍ STAV M 1:1000

V celém úseku mezi staničením cca 74,820 – 74,930 jsou v pravé části komunikace podélné trhliny ve vzdálenosti 1,0 – 2,0 m od krajnice. V místě hluboké erozní rýhy je zřetelné malé prosednutí komunikace jako důsledek ztráty objemu.
