DIAGNOSTICKÝ PRŮZKUM
KONSTRUKCE VOZOVKY
SILNICE

III/2183 LIBOC
KM 3,600 – 7,600

Zpráva č. DV-20-027/5 z 10/2020

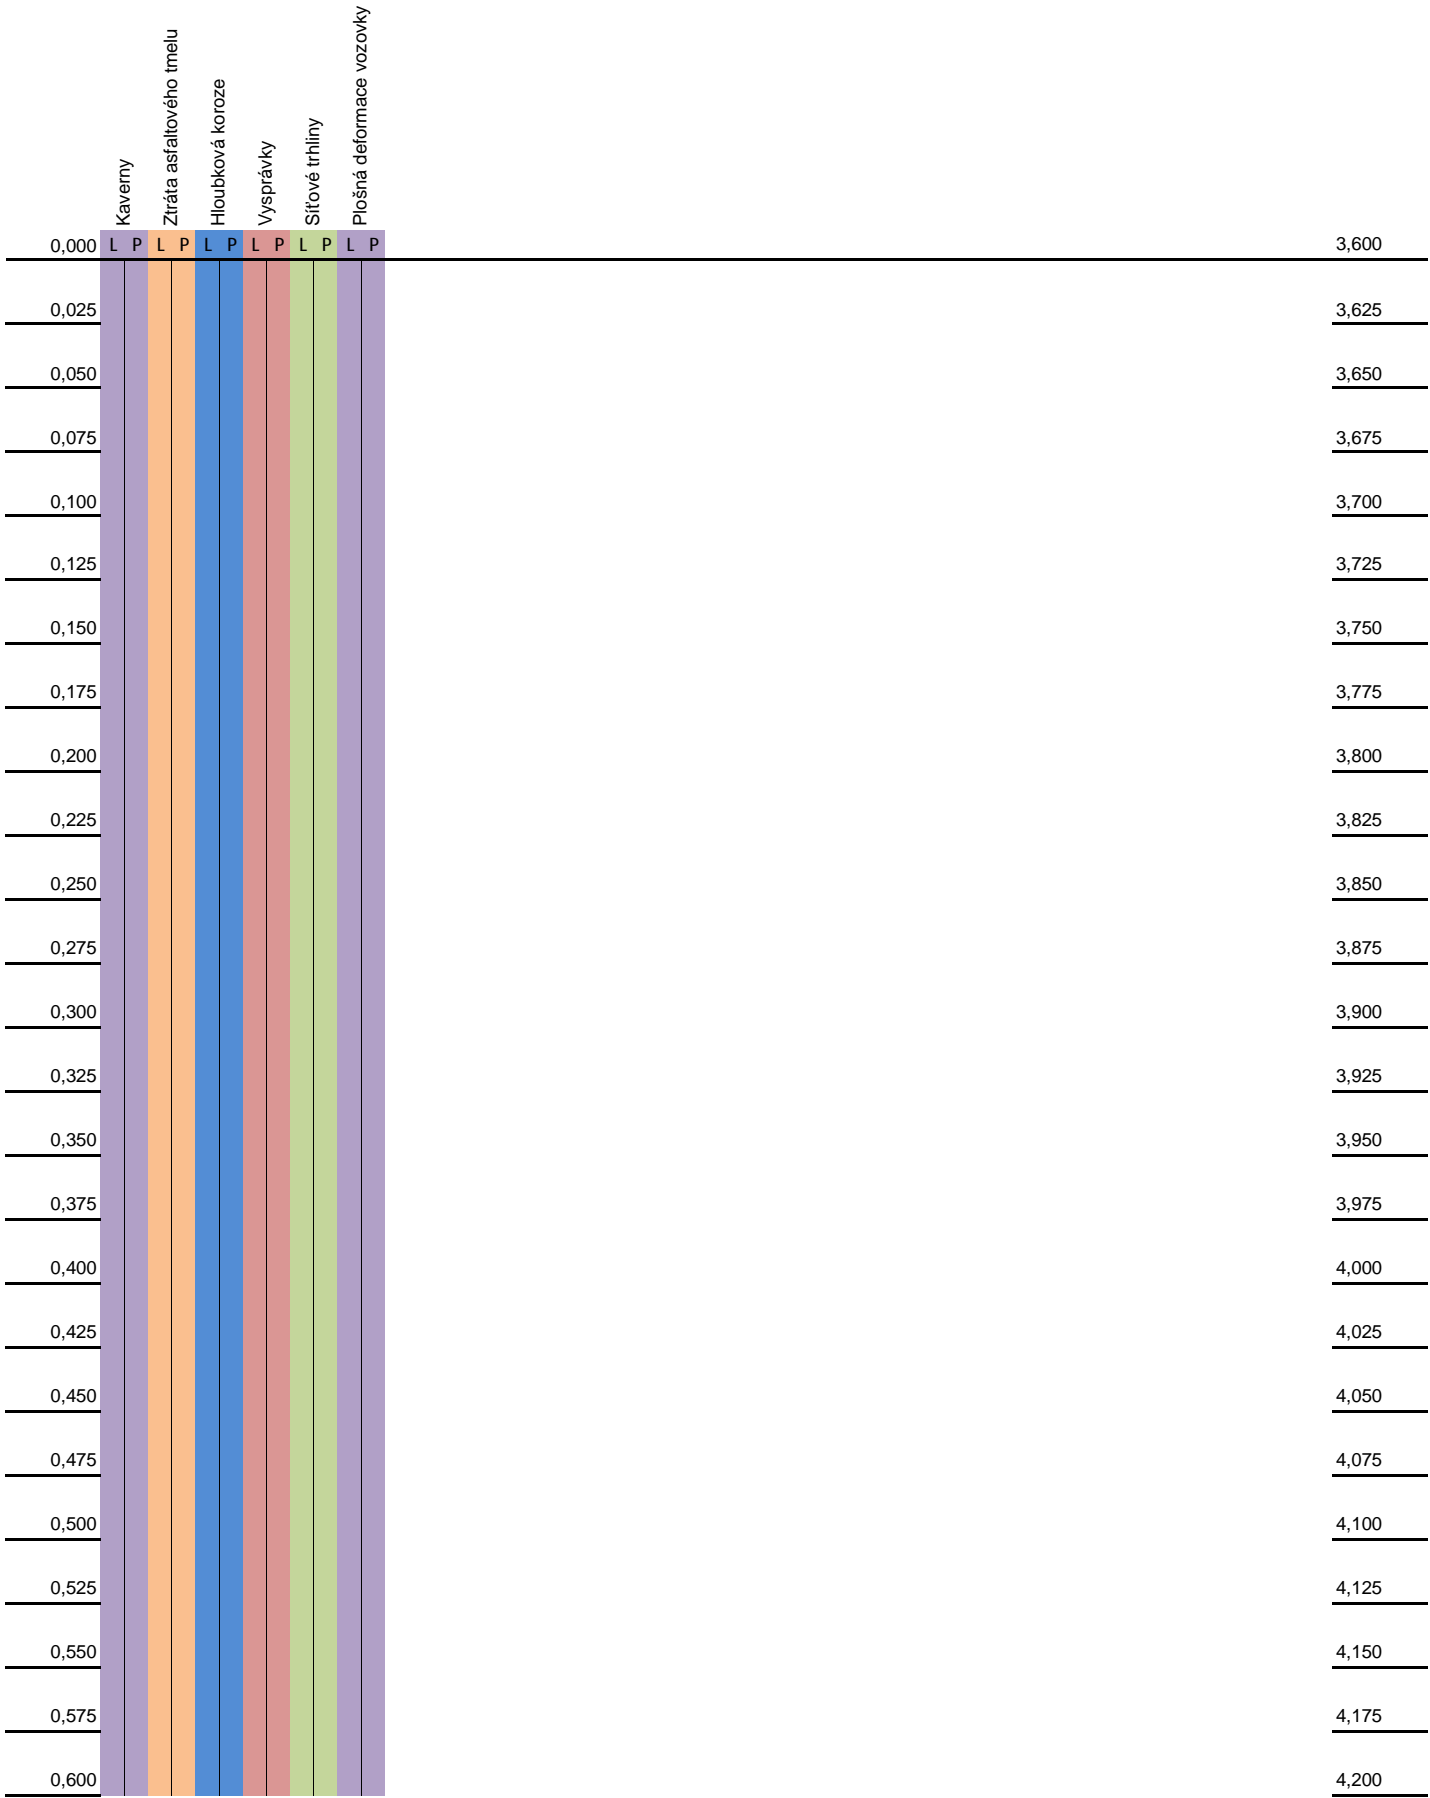
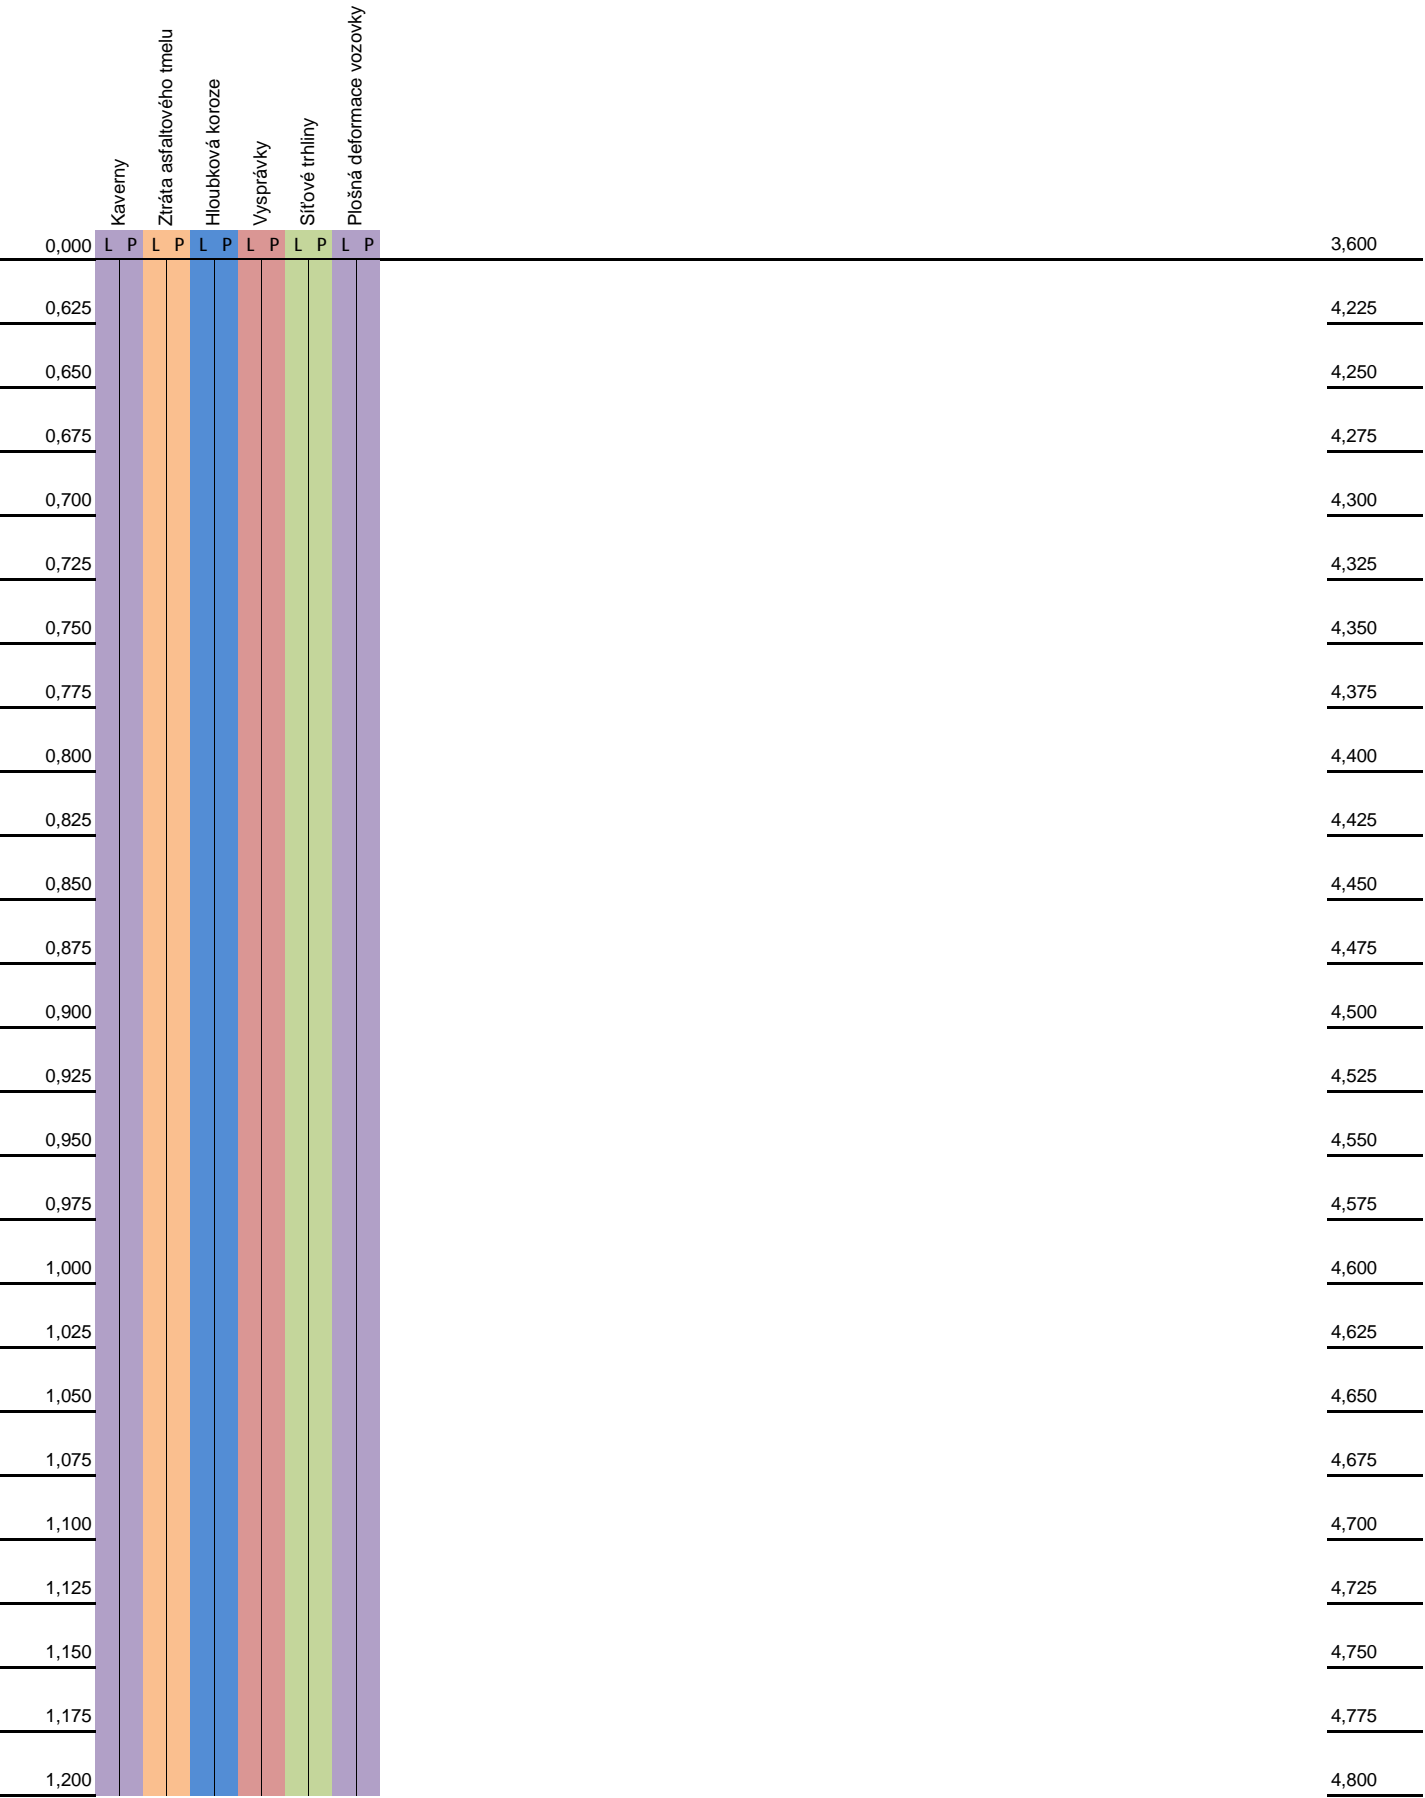
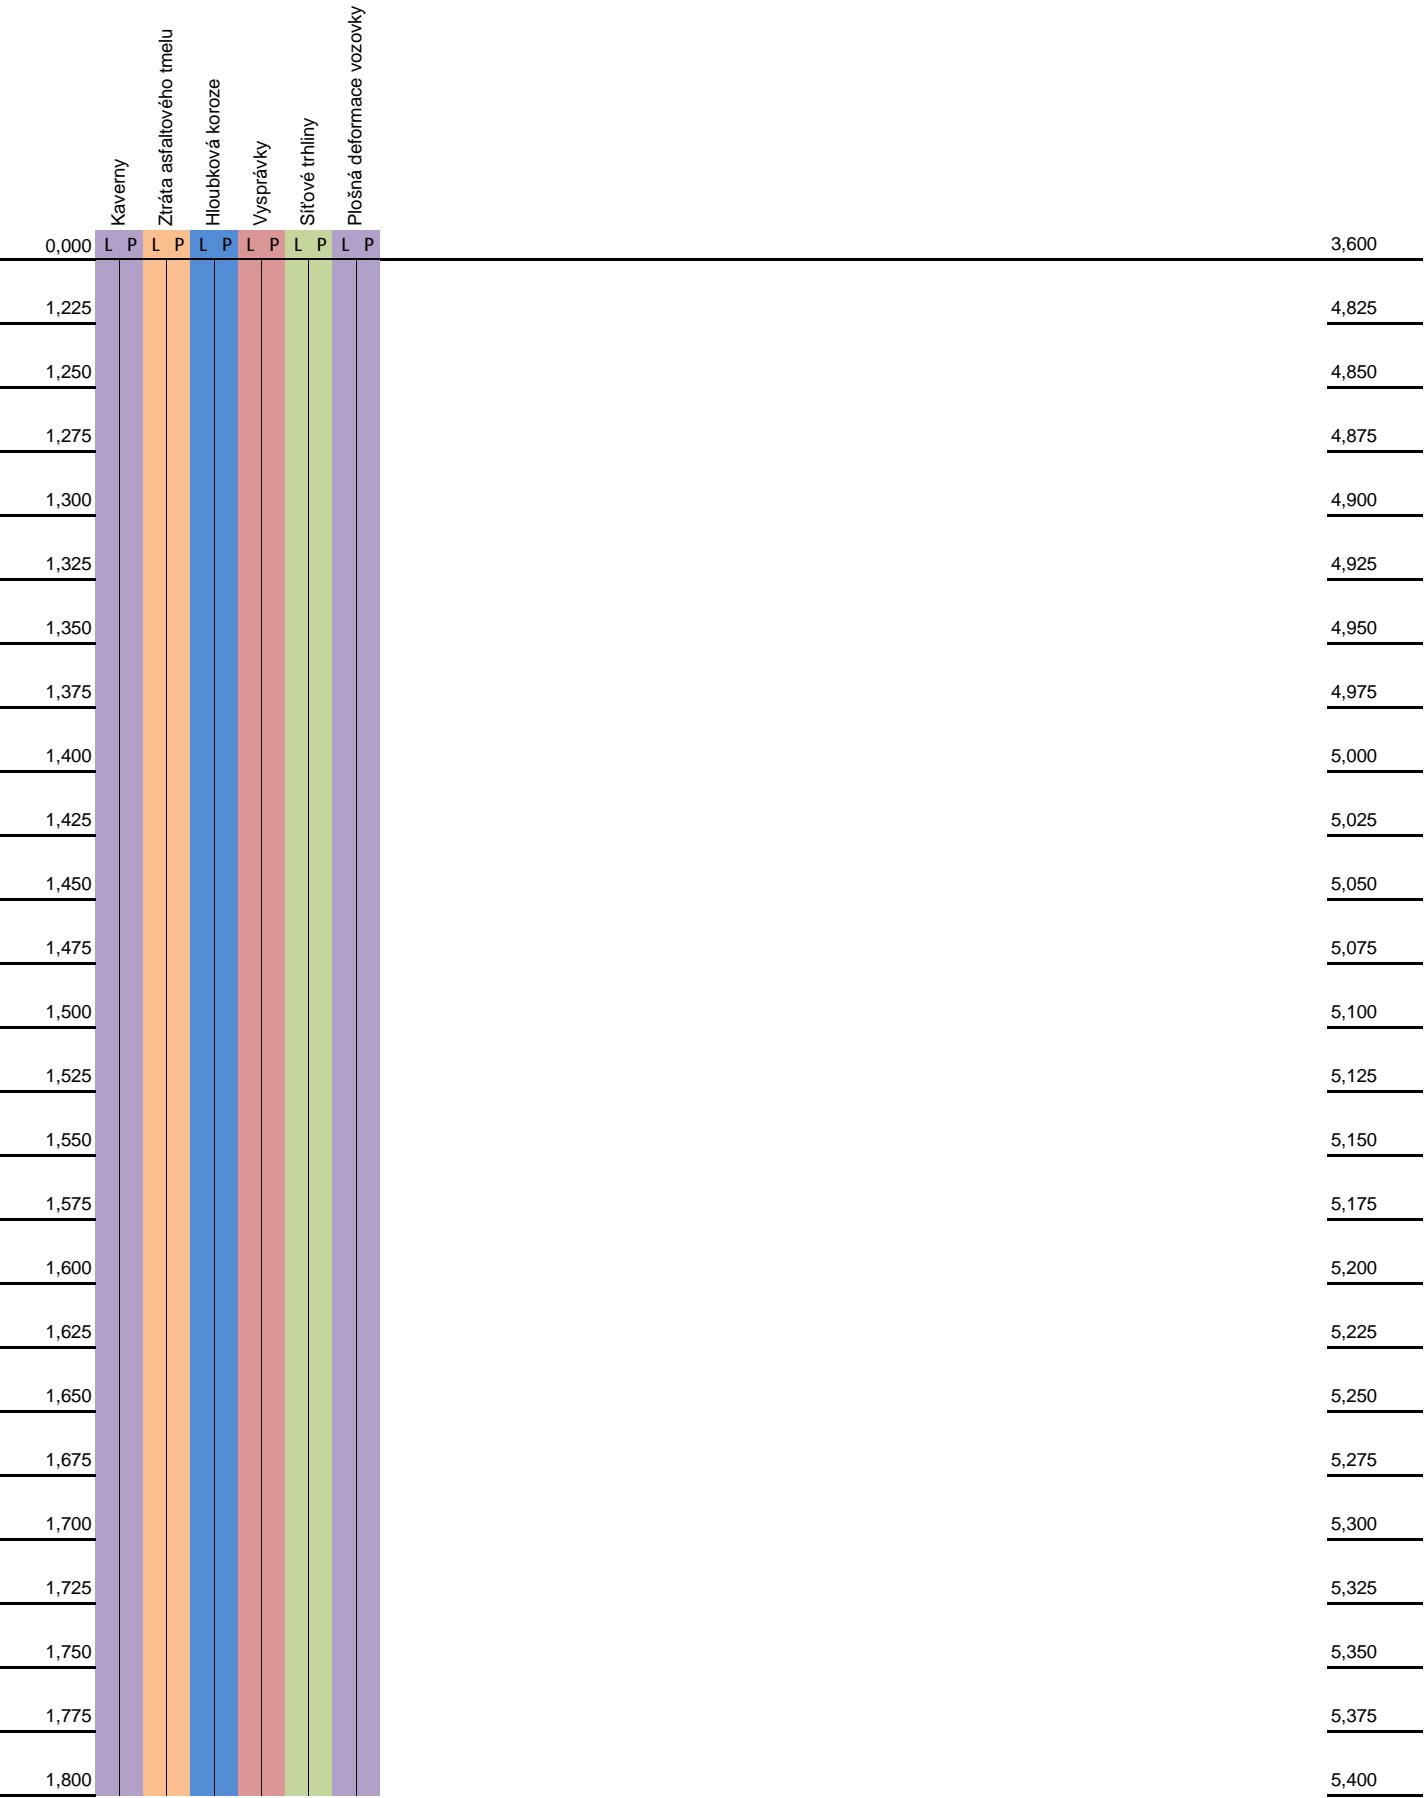
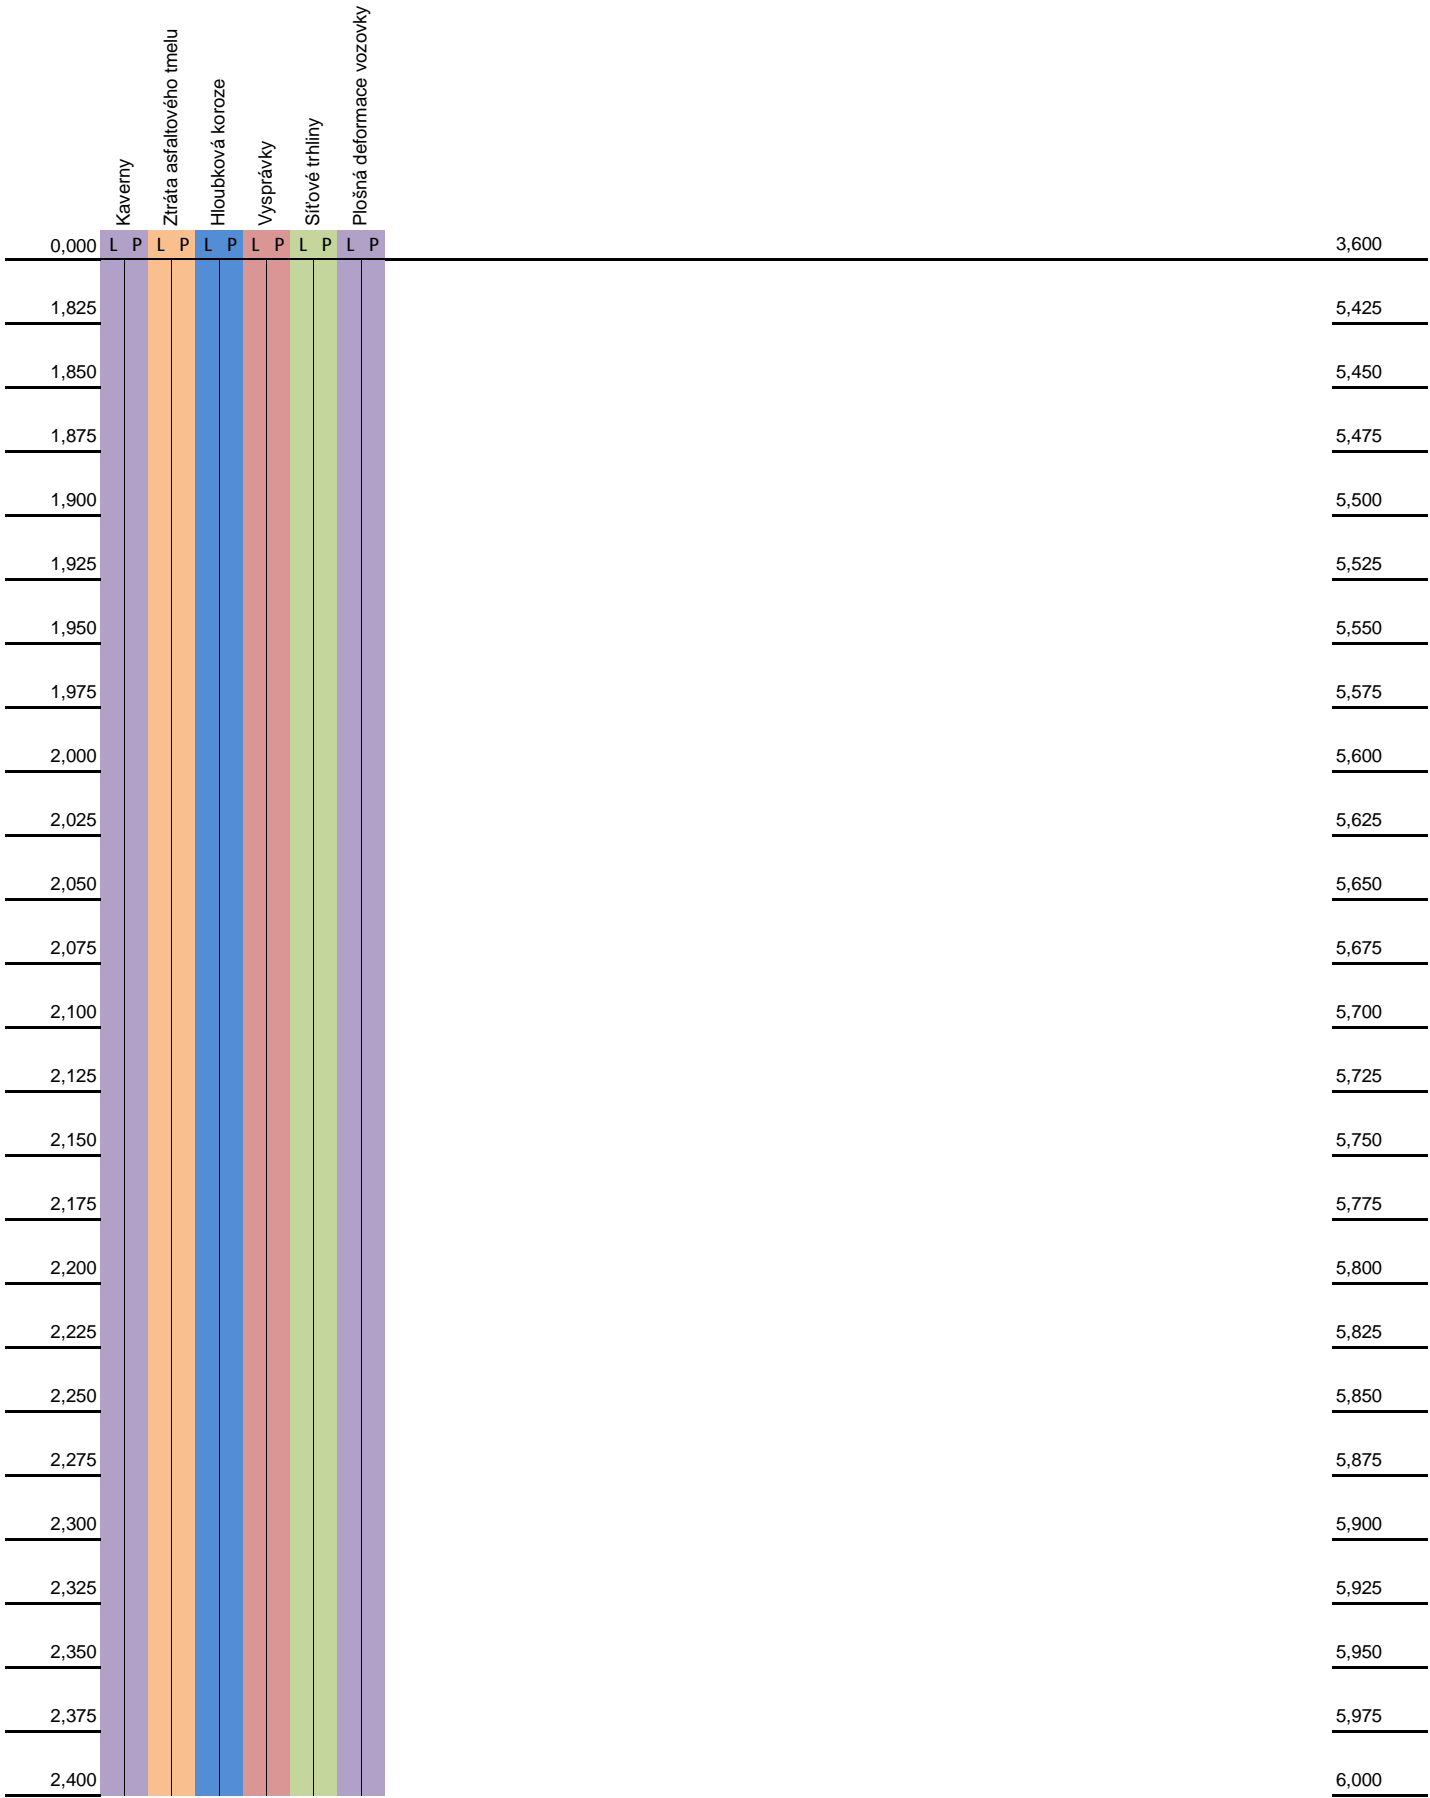
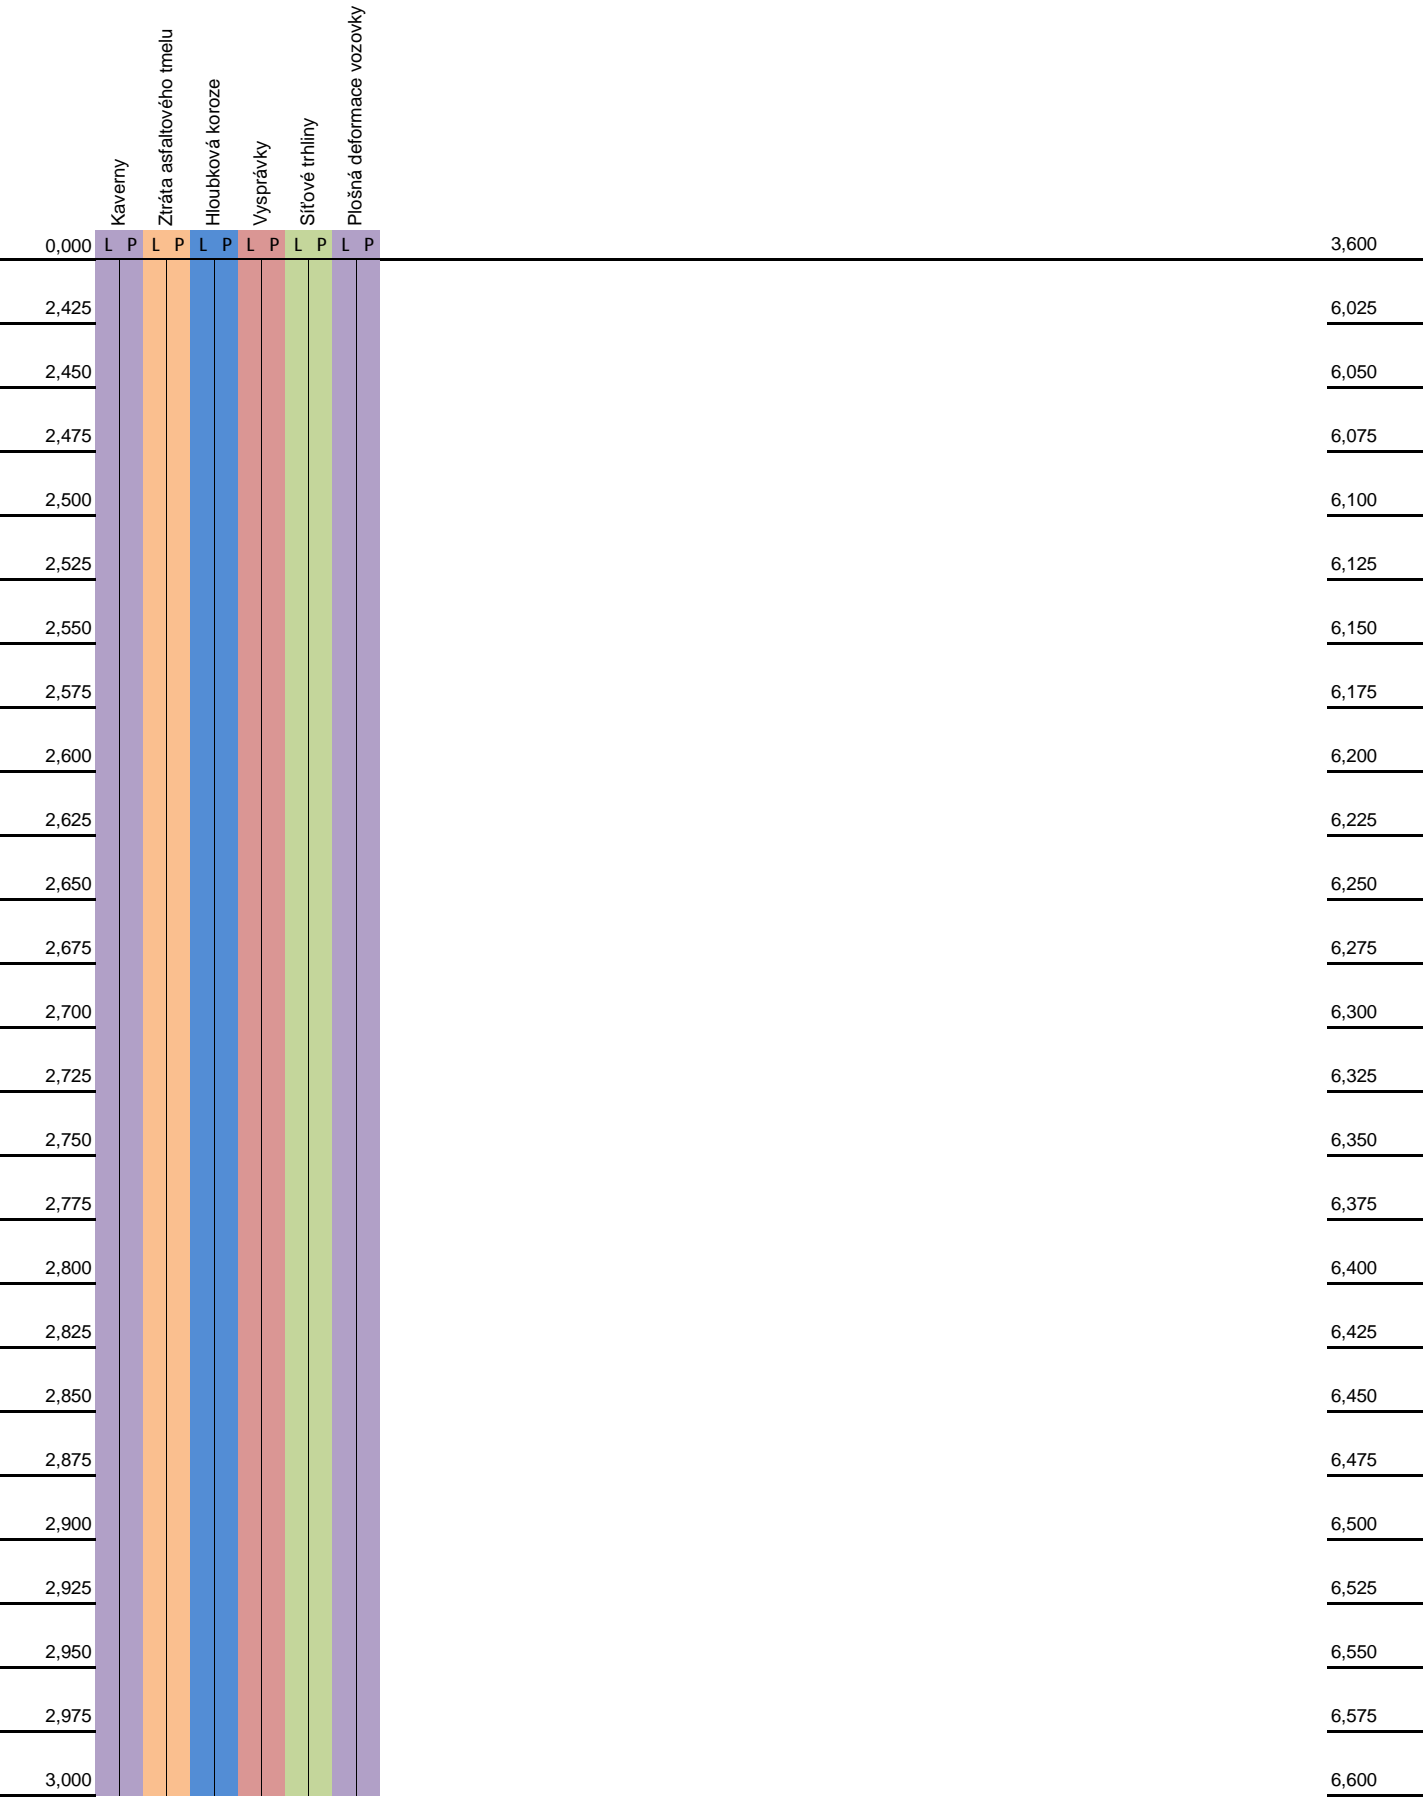
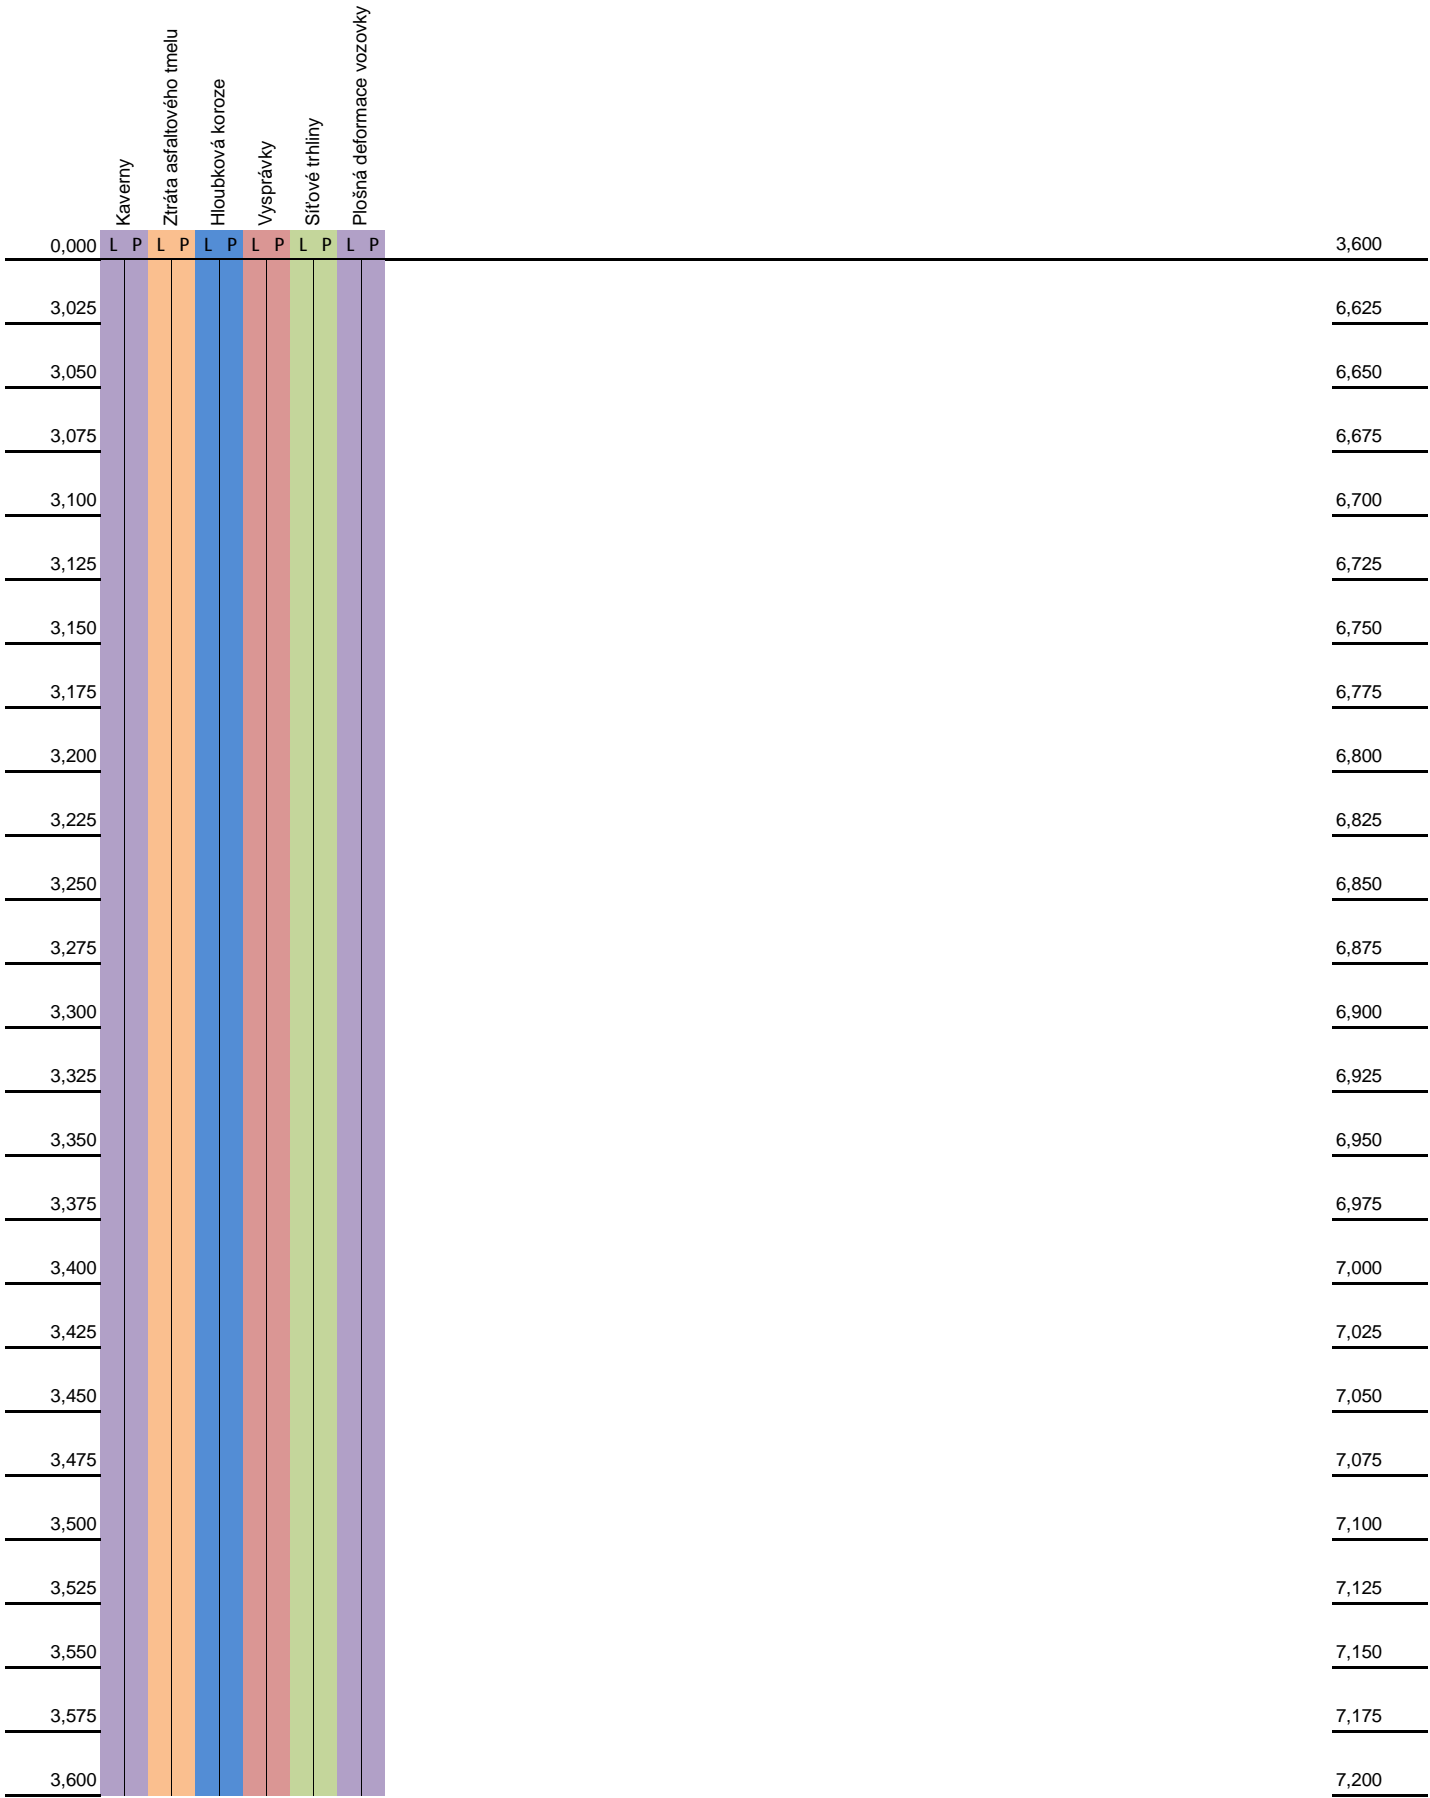
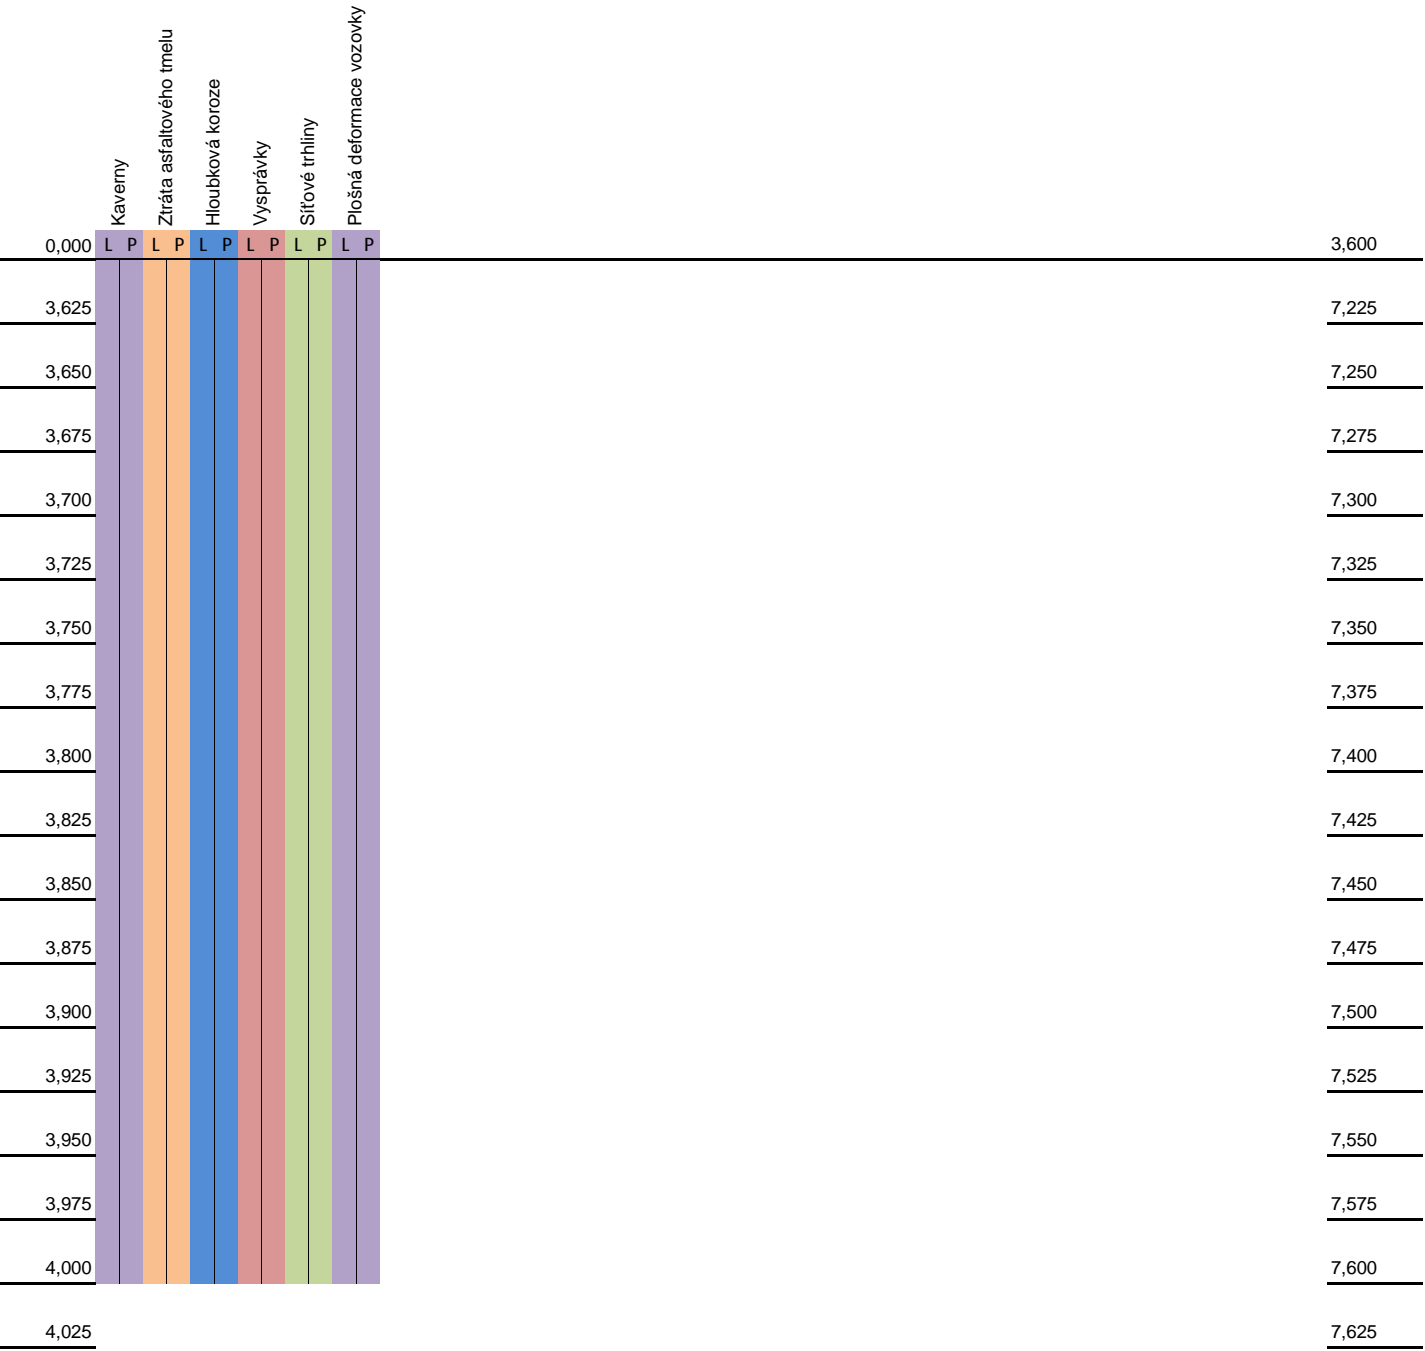
| Povrch vozovky: | Povrch je zasažen kavernami a ztrátou asfaltového tmelu přecházející do hloubkové koroze. Vozovka je ve vysoké míře opravována vysprávkami. Na vozovce se nachází vysoké množství síťových trhlin. |
| Deformace vozovky | Celý úsek je plošně deformován. |
| Výčet zastižených poruch: | Kaverny Ztráta asfaltového tmelu Hloubková koroze Vysprávky Síťové trhliny Plošná deformace vozovky |
