**DIAGNOSTICKÝ PRŮZKUM  
KONSTRUKCE VOZOVKY  
SILNICE III/22129  
SADOV - LESOV  
KM 10,957 - 11,777**

**Zpráva č. DV-18-004-05 z 01/2018**

**Krajská správa a údržba silnic Karlovarského  
kraje, p.o.**

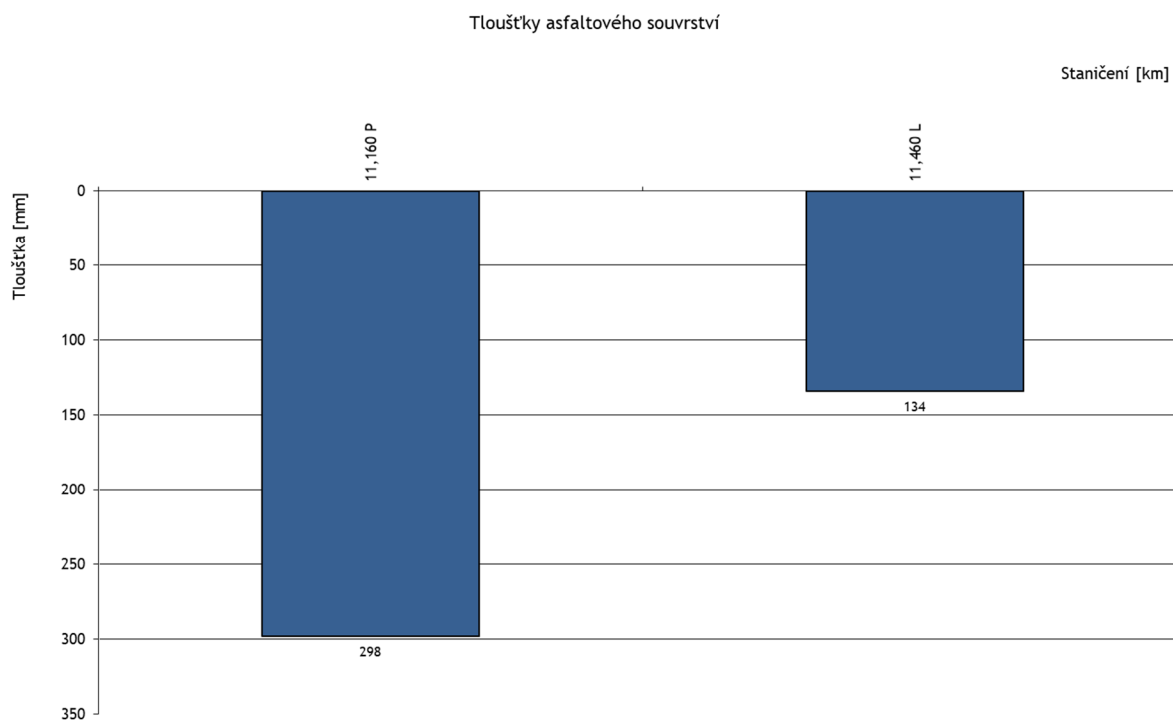
Graf 1

Číslo vývrtu	Staničení [km]	Konstrukční vrstvy [mm]			
		obrusná	ložní	podkladní	CELKEM
1	11,160 P	72	98	128	298
2	11,460 L	45	89	-	134

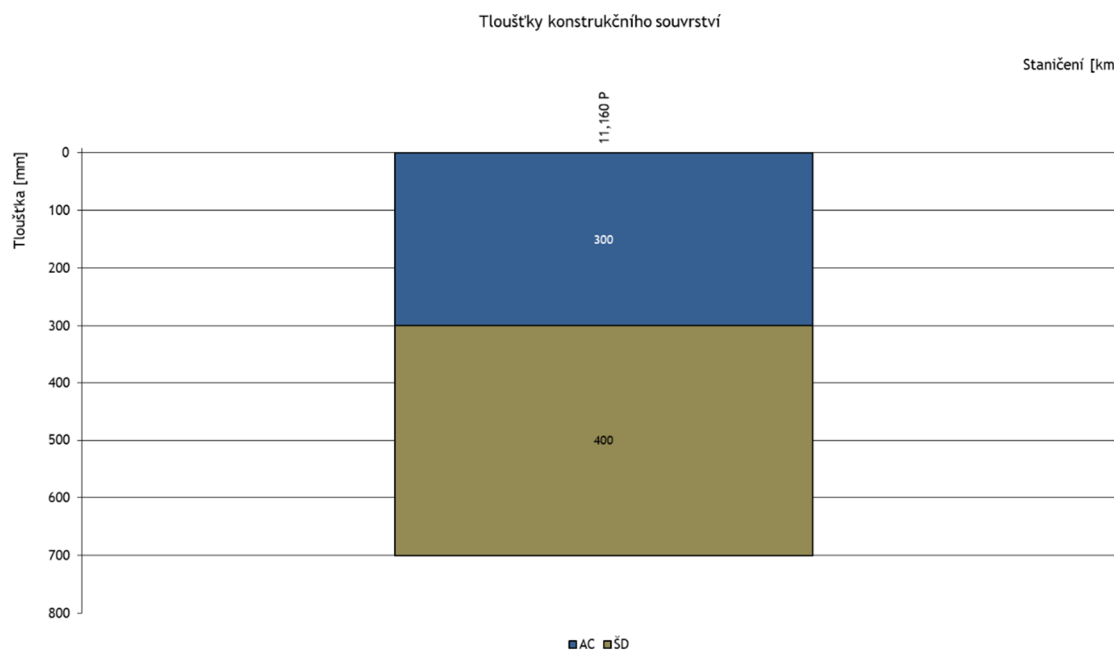
Graf 2

Sonda č.	1
Staničení [km]	11,160 P
Tloušťky konstrukčního souvrství [mm]	
AC	300
G2 GP Štěrka špatně zrněný	400
