VÝŠKOVÝ SYSTÉM BpV ±0.000 ± 385.29 m n. m.		STUPNĚNÍ PODS. - DOKUMENTACE PRO PROVEDENÍ STAVBY	
ARČE:	KARLOVY VARY - REVITALIZACE OBJEKTU CÍSAŘSKÝCH LAZNÍ	OBJEKT:	SO 101 - HISTORICKÁ BUDOVA
INVESTOR A OBEDNATEL:	Zavodní 30388, 360 51 Karlovy Vary, Česká republika	ZAKÁZKOVÝ ČÍSLO:	30388/11.4
MÍSTO STAVBY:	Maršalkova 3902, 376 58 Karlovy Vary, pozemky parc. č. 902, 903/2, 1.0. Karlovy Vary	AUTORIZACE:	12/2018
GENERALNÍ PROJEKTANT:	Ing. Martin Strnad, mstrnad@intar.cz	FORMÁT:	25 x A4
VEDOUcí PROJEKTU:	Jaroslav Klupr, jklupr@intar.cz	KOPIE:	
ZHOTOVITEL ČÁSTI:	Ing. Martin Strnad, mstrnad@intar.cz	MĚŘÍTKO:	1 : 50
DOPROVĚDČÍ PROJEKTANT:	Ing. Martin Strnad, mstrnad@intar.cz	PŘÍLOHA:	BOURÁNÍ - PŮDORYS STŘECHA ČÁST A
VYPRACOVAL:	Ing. Rudolf Jirán, Ing. Arch. Pavel Šlechta	EVIDENČNÍ ČÍSLO:	30388/11.4-SD-101/0.1.1.a
		ČÍSLO VÝKRESU:	117A
		REVIZE:

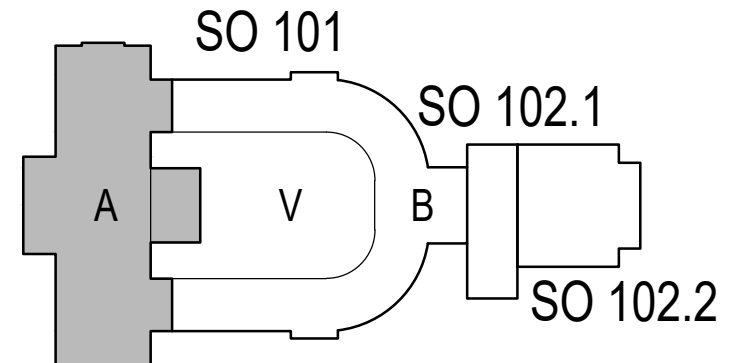
BOČNÍ KOPULE- REALIZACE BYLA PROVEDENA DLE PROJEKTU 2010
- NOVÁ KRYTINA, ČÁSTEČNÁ VÝMĚNA BEDNĚNÍ, OPRAVA ČÁSTI
KROVU KTERÉ BYLY V HAVARIJNÍM STAVU, NOVÉ KLEMPÍRSKÉ
PRVKY OPLECHOVÁNÍ, REPASE ZDOBÝCH KLEMPÍRSKÝCH PRVKŮ,
KROV NEBYL CHEMICKY OŠETŘEN

PŘEDNÍ KOPULE- REALIZACE BYLA
PROVEDENA DLE PROJEKTU 2010 - NOVÁ
KRYTINA, ČÁSTEČNÁ VÝMĚNA BEDNĚNÍ,
OPRAVA ČÁSTI KROVU KTERÉ BYLY V
HAVARIJNÍM STAVU, NOVÉ KLEMPÍRSKÉ
PRVKY OPLECHOVÁNÍ, REPASE ZDOBÝCH
KLEMPÍRSKÝCH PRVKŮ, KROV NEBYL
CHEMICKY OŠETŘEN

V ROCE 2010 NEBYLA REALIZOVÁNA
REKONSTRUKCE STŘEŠNÍHO SVĚTLÍKU.
BUDE SOUČÁSTÍ ZAKÁZKY.

BOČNÍ SEDLOVÁ ČÁST- REALIZACE BYLA
PROVEDENA DLE PROJEKTU 2010 - NOVÁ
KRYTINA, ČÁSTEČNÁ VÝMĚNA BEDNĚNÍ,
OPRAVA ČÁSTI KROVU KTERÉ BYLY V
HAVARIJNÍM STAVU, NOVÉ KLEMPÍRSKÉ
PRVKY OPLECHOVÁNÍ, REPASE ZDOBÝCH
KLEMPÍRSKÝCH PRVKŮ, KROV NEBYL
CHEMICKY OŠETŘEN

- 1) V LÉTO 2012 - 2018 SE UŠETŘENÁ PŘEDSTAVU ČÁSTEČNÁ POSTUPNÁ REALIZACE OPRAVY STŘECH A STŘEŠNÍCH KOPUL V LÉVNĚ SANACE STÁVAJÍCÍCH KROVŮ NA KOPULÍCH A VČETNĚ RESTAUROVÁNÍ ZDE UMÍSTĚNÝCH CENNÝCH HISTORICKÝCH UMĚLECKÝCH A UMĚLECKO-REMISLÝCH PRVKŮ. REALIZACE BYLA PROVEDENA DLE PROJEKTU 2010 - NOVÁ KRYTINA, ČÁSTEČNÁ VÝMĚNA BEDNĚNÍ, OPRAVA ČÁSTI KROVU KTERÉ BYLY V HAVARIJNÍM STAVU, NOVÉ KLEMPÍRSKÉ PRVKY OPLECHOVÁNÍ, REPASE ZDOBÝCH KLEMPÍRSKÝCH PRVKŮ, KROV NEBYL CHEMICKY OŠETŘEN.
