Projekt: Rekonstrukce objektu Gymnázia Aš pro management Domova pro osoby se zdravotním postižením "PATA" v Házlově, p.o.

Č. dílu: D1.1 Architektonicko stavební řešení

Vykres č.: D.1.1.b) 01

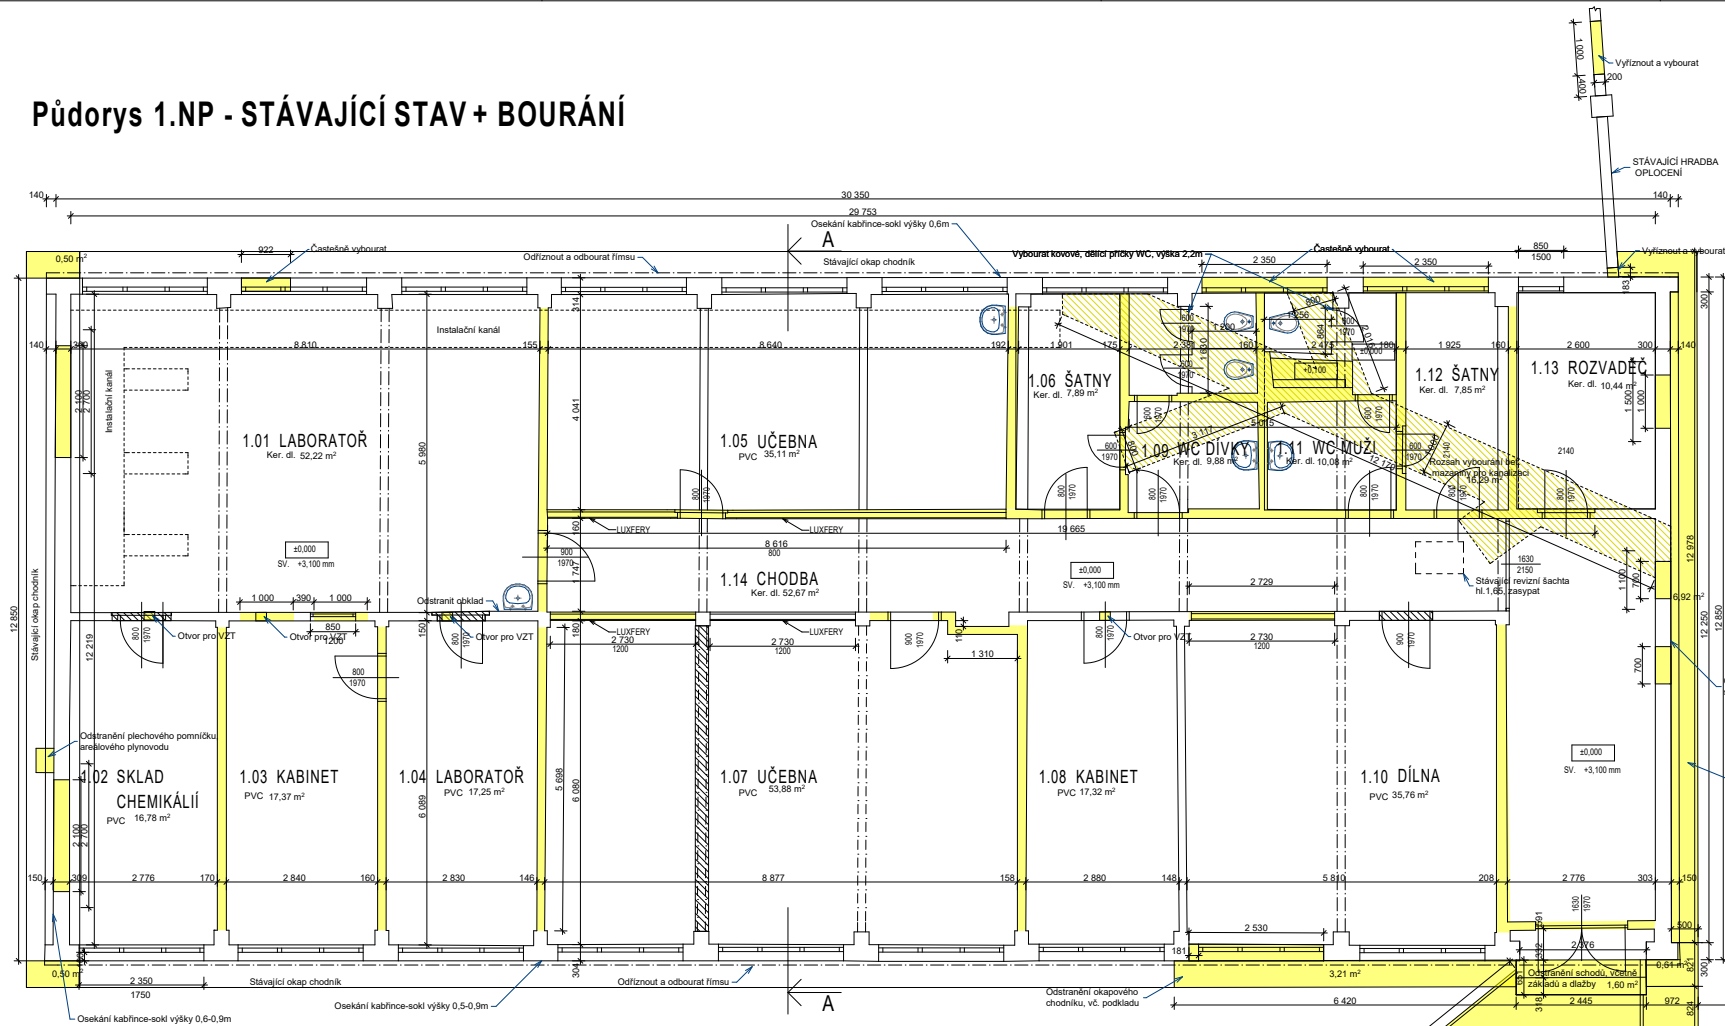
Půdorys 1.NP - STÁVAJÍCÍ STAV + BOURÁNÍ

Bourací práce:
Budou vyloučeny téměř všechny přčky. Do statických konstrukcí se zasahuje při provádění okenních a dveřních otvorů do štítových stěn. Před vyloučením přček je potřeba vyzdít a nechat vyzrát stěny mezi budoucími místnostmi 1.02 a 1.03, 1.04 a 1.05 a zazdít otvory po rušených dveřích ve stěně přiléhající ze západu k chodbě 1.14. Tím bude zachována prostorová stabilita objektu.
(před zbourním přček je nutné vyzdít určené stěny, které staticky zajistí prostorovou tuhost objektu.
Zhlaví atik nad štíty bude odbouráno, včetně PZD desky až k věnci tak, aby na obvodové stěně bylo možné vyzdít štíty střechy.
Ve štítovém a vnitřním zdivu budou vyloučeny a vyloučeny otvory pro okna a dveře, některé otvory budou přizpůsobeny. Budou se postupovat podle fenesných zásad. Najdříve se v místě umístění překladů z jedné strany vyseká na polovinu tloušťky zdiva drážka pro osazení poloviny překladů určených pro otvor. Po uložení těchto překladů a vyzrání malty se osadí překlady ve zbýlé polovině zdiva. Po vyzrání malty se dokončí vyloučení otvoru. Proběhne demontáž všech instalací, odstranění zařizovacích předmětů, demontáž a odstranění všech výplní otvorů, včetně rámu a zárubní. Budou osekány venkovní a vnitřní obklady a venkovní a vnitřní omítky v místech, kde jsou zvětralé. Budou vysekány zvětralé části zdiva. Budou odstraněny klempířské prvky, krytina střechy, včetně podkladní betonové vrstvy, vrstvy tepelné izolace až na nosný tenkostěnný železobetonový panel. Nůžno postupovat opatrně, aby střešní panely nebyly poškozeny.

Podlahy v objektu nevykazují poškození vlhkostí, vykazují nerovnosti. Nátlapné vrstvy podlahy, keramická dlažba, PVC nebo koberec, budou odstraněny. V místě nerovnosti bude odbourána část betonové podlahy, v případě nutnosti, včetně stávající tepelné izolace, až na podkladní beton.
Pro ležatý rozvod kanalizace, přípojku vody bude nutné vyloučit v místě rýh kompletní podlahu, včetně podkladního betonu. Pro instalace kanalizace, vody, vzduchotechniky, elektrifiky budou provedeny potřebné průrazy základy a stěnní. Zhlaví atik nad štíty bude částečně odbouráno tak, aby na obvodové stěně bylo možné vyzdít štíty střechy.
