Ing. Marcel Zoufálek

pro mosty a inženýrské konstrukce

MOST PŘES ŘEKU ROLAVU NA CYKLOSTEZCE PŘEBUZ-CHALOUPKY

09/2022

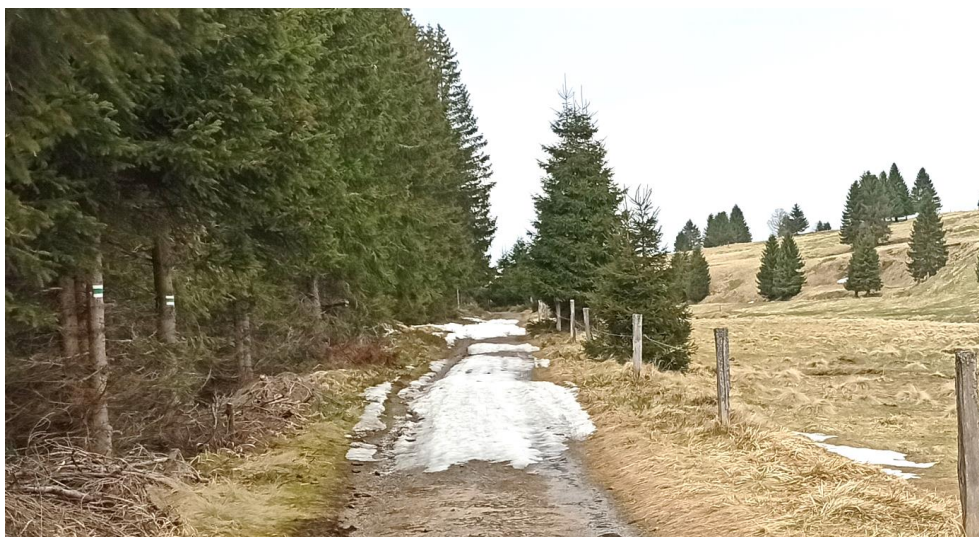
místní cyklotrasa č. 2000 Pernink - Nové Hamry – Rolava je charakterem polní cesta s krytem z nestmeleného kameniva šířky 2,30m až 2,50m s nezpevněnou oboustrannou krajnicí 0,50 až 1,00m.

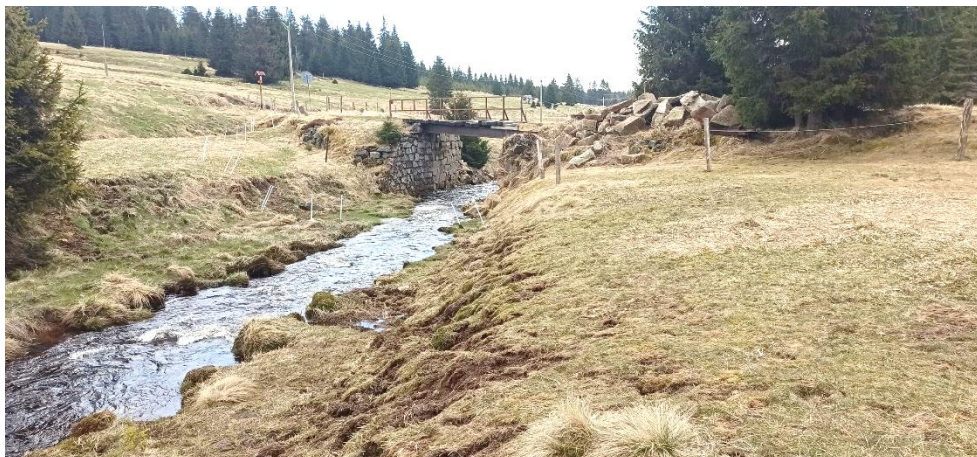
Vodní tok Rolava, otevřené koryto lichoběžníkového tvaru, v okolí mostu částečně zpevněno dno-pozůstatky kamenné rovnaniny.

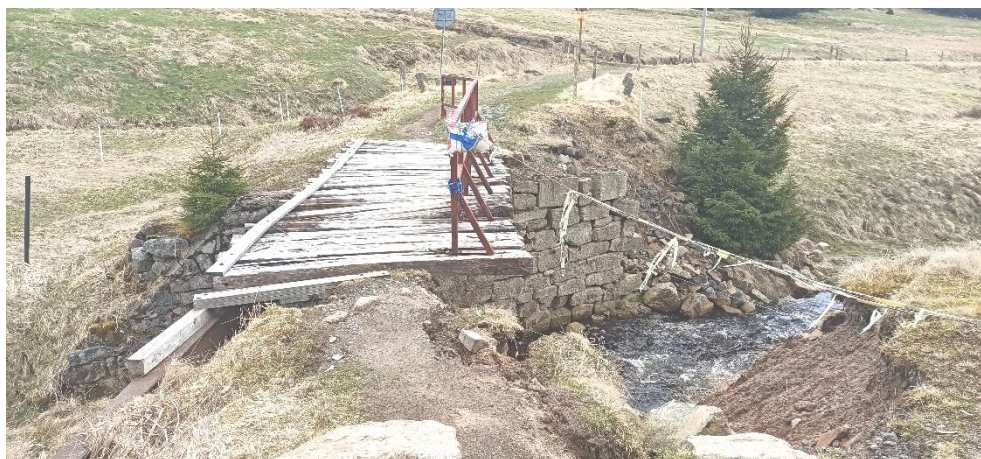
Mostní objekt proveden jako jednopolový šikmý most přes vodoteč. Založení mostu je nepřístupné, zřejmě plošné. Obě opěry jsou provedeny jako masivní kamenné s kolmými kamennými křídly. Díky obou opěr i křídla provedeny z hrubého kamenného zdiva nepravidelného tvaru. Opěry i křídla v havarijním stavu.

NK již neplní svou funkci. Jedná se o její pozůstatky, kdy NK tvoří dva ocelové nosníky I-profilu. Mostovku tvoří dubové prachce s pokročilou hnilobou. Uložení prachců na ocelové profily není stabilní. Podepřené jsou uprostřed a na okraji. Na druhém okraji je dodatečně doplněné ocelové zábradlí. Na most je zákaz vstupu (pouze na vlastní nebezpečí).
