Kraj:	Karlovarský	Čís.sm.obj.:	21/ODO/2019
Katastrální území:	Libavské Údolí	Čís.akce:	19015
Akce:	III/212 4 a III/212 15 Modernizace křižovatky Libavské Údolí	Datum:	04/2020
		Formát:	A4
		Měřítko:	-
Část:	F Související dokumentace	Stupeň:	DUSP/PDPS
Příloha:	Dendrologický průzkum	Číslo kopie:	
		Číslo přílohy:	F.8

DENDROLOGICKÝ PRŮZKUM

Předmět: **Modernizace křižovatky Libavské Údolí
dendrologický průzkum**

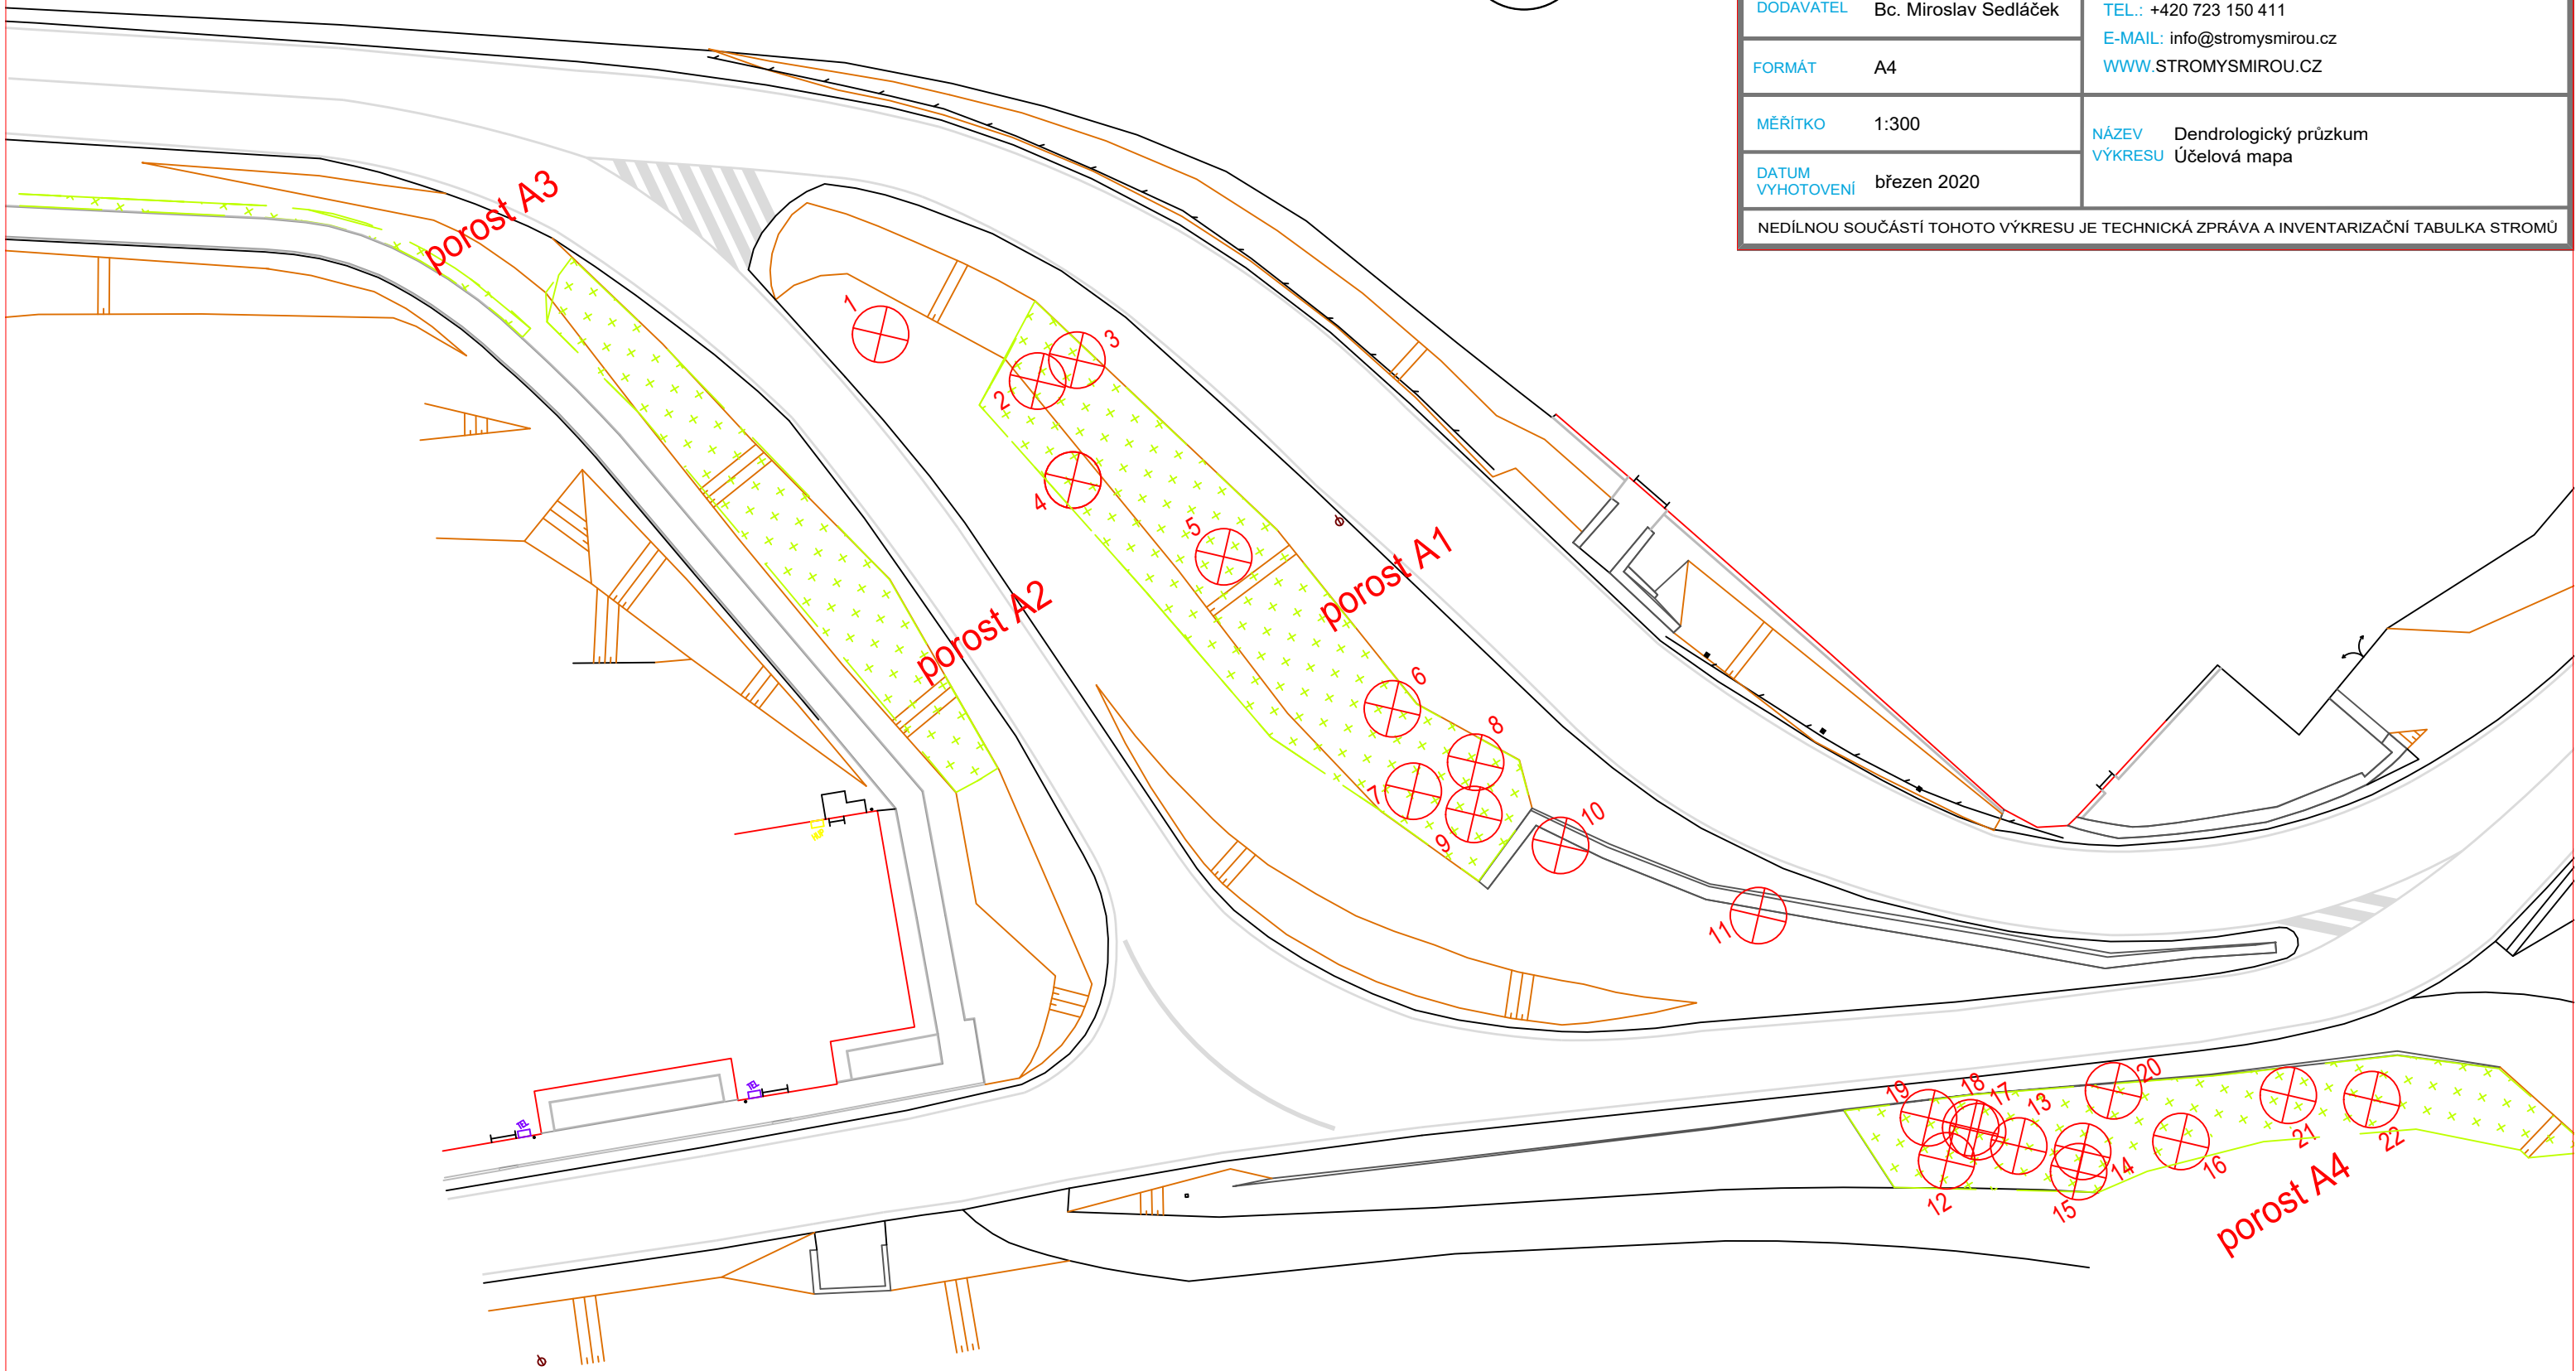
Podkladem pro tento dendrologický průzkum bylo poskytnuté geodetické zaměření s katastrální mapou, které již obsahovalo stromy navržené ke kácení. V terénu byly tyto stromy zpětně přiřazovány k zaměřeným bodům v mapě a dále identifikovány. Stromy ke kácení jsou v mapě značeny červenou kružnicí s křížkem, porosty jsou označeny žlutým polygonem vyšrafovaným křížky.

NEDÍLNOU SOUČÁSTÍ TOHOTO VÝKRESU JE TECHNICKÁ ZPRÁVA A INVENTARIZAČNÍ TABULKA STROMŮ

Byl zpracován zjednodušený soupis 22 stromů a 558 m² zapojených porostů jako podklad pro povolení ke kácení dřevin rostoucích mimo les. Údaje o stromech a jejich vyznačení v mapě jsou v příložených přílohách.
