ROZVINUTÝ POHLED - ULICE AMERICKÁ - ÚSEK - 2

Vypracoval:	Ing. Miloš Trnka	Ing. Miloš Trnka
Zodpovědný projektant:	Ing. Miloš Trnka	Vrchlického 16, Karlovy Vary tel. 777 152 514 ICO 04946898
Investor:	Karlovarská krajská nemocnice a.s., Bezručova 1190/19, 360 01 Karlovy Vary,	
Projekt:	Stavební úpravy - oprava oplocení areálu Krajské nemocnice Karlovy Vary - dílní části na st.p.č. 2730/1, 2711/1, k.ú. Karlovy Vary	Datum: 02/2023 Měřítko: 1 : 50
Čtisk:	ÚSEK - 2 - ROZVINUTÝ POHLED - AMERICKÁ ULICE - ZSS - Bourání	Formát: 20 A4 Stupeň: DSP Výkres č.: D.03

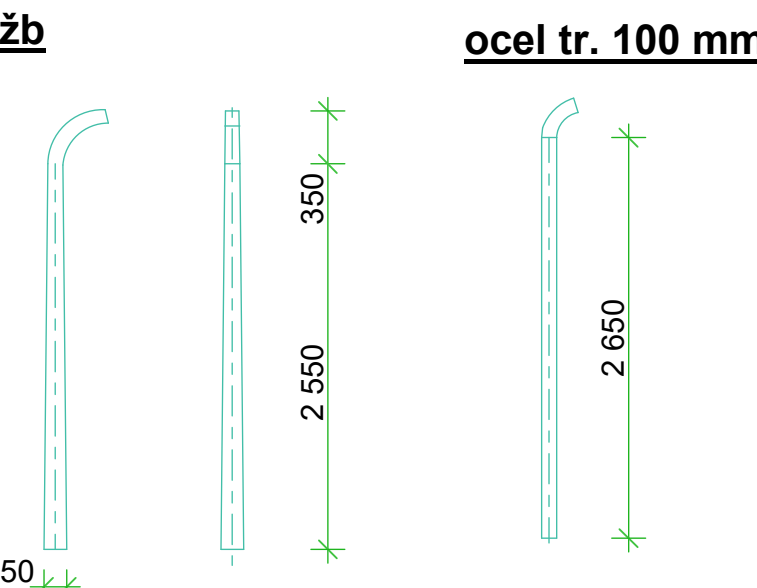
Profily ocelových (Sk) a železobetonových (Sb) sloupků - detail

- B9 - Ubourání - odřezání betonových sloupů pod úrovní betonové římsy (Sb1-S17) (profily u sloupků Sb2-4 jsou v soklové části atyp vel. 300, 200 mm, standardní průřez 150 -mm)

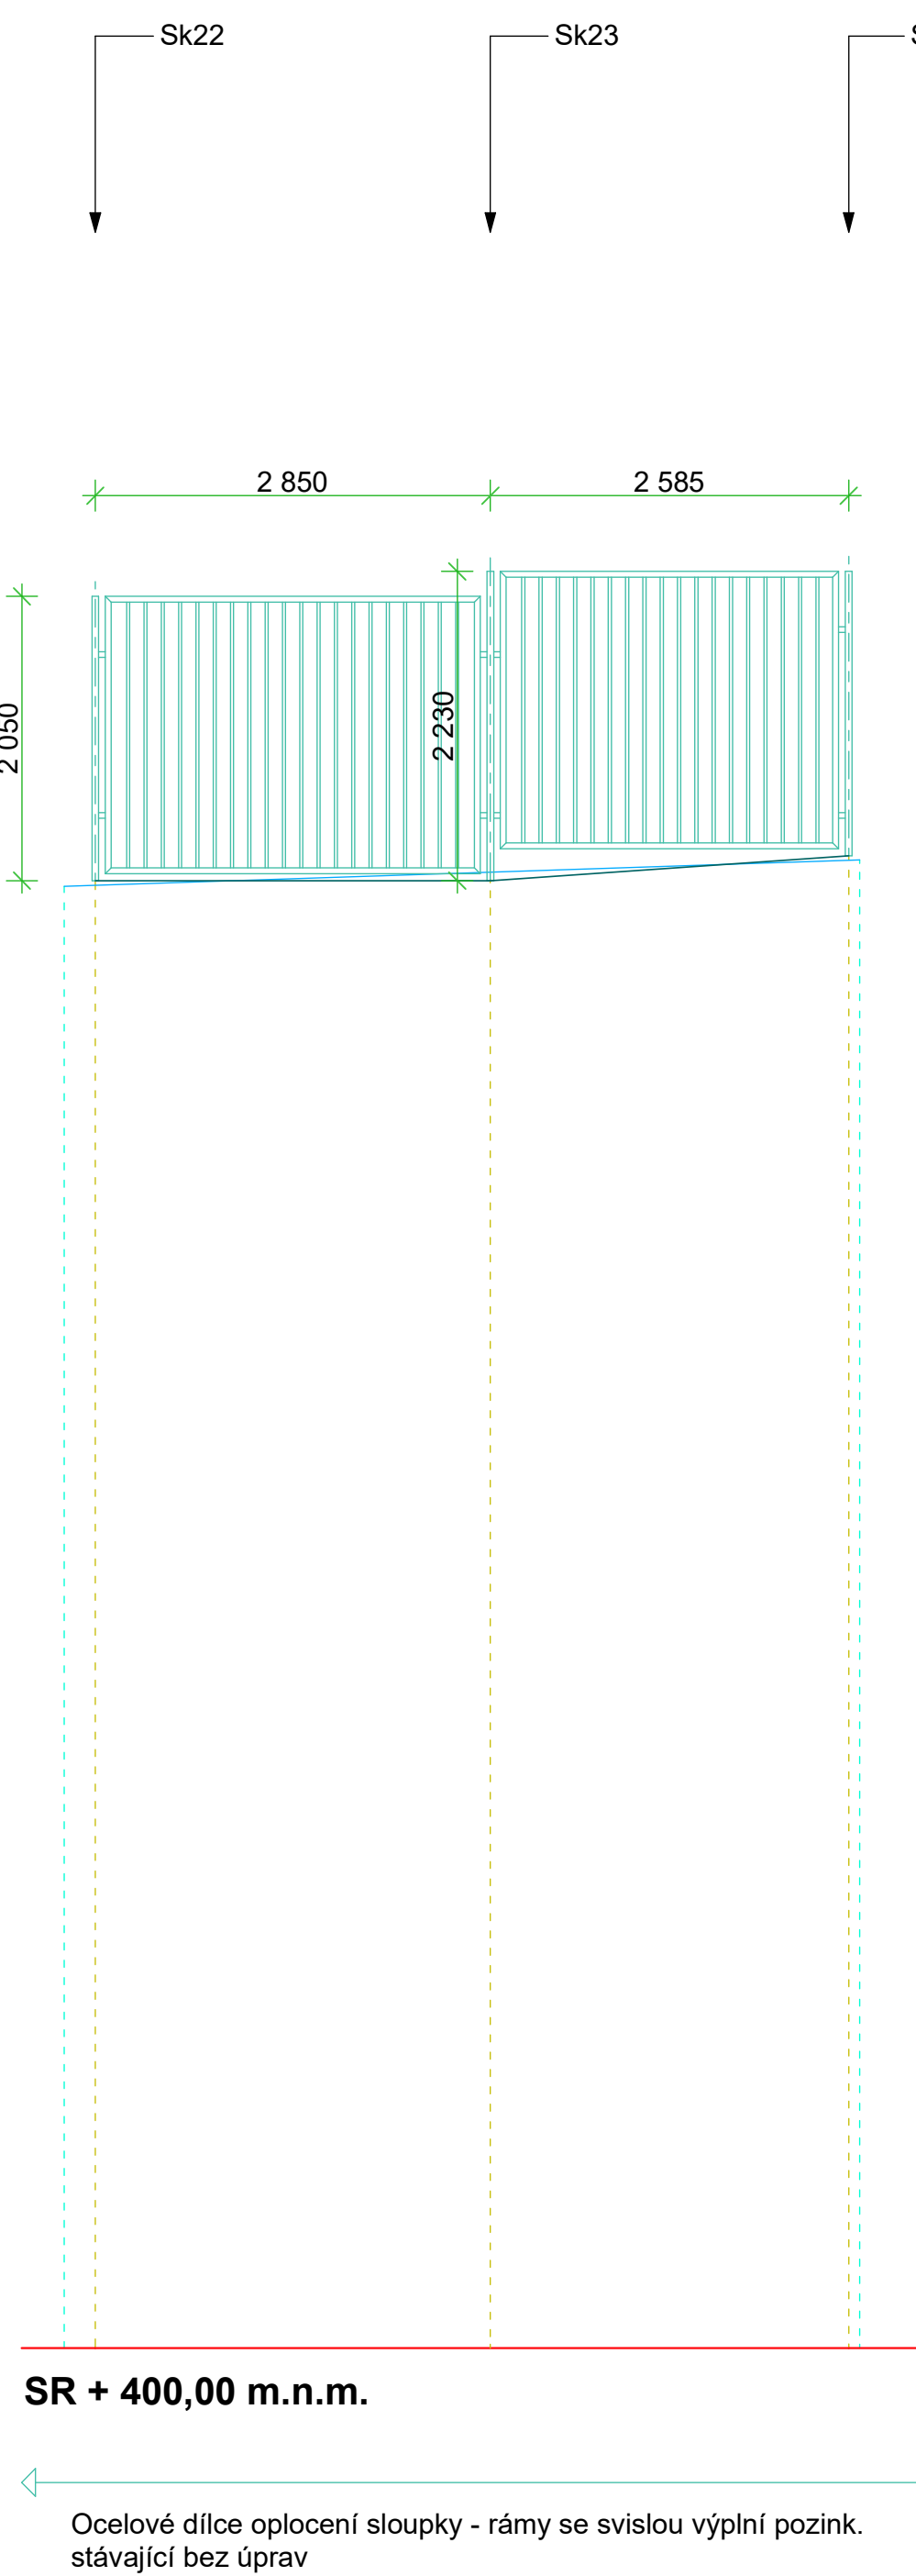
- ÚSEK 2 - AMERICKÁ ULICE
- B7 - Bourání stávající betonové hlavy - římsy tl. 40 mm proměnlivé šířky 300 - 700 mm dle tvaru podezdívky (celý úsek 2)
- B8 - Demontáž - odstranění ocelových sloupků Sk19-20 pod úrovní betonové římsy

- B10 - Demontáž atyp pole ocelového oplocení - pro zpětné použití (dle možnosti)
- B11 - Demontáž ocelových polí (horní a dlní příčle se svislou výplní tyčovou) - 18 polí, výška 2,0 m

- B12 - Očištění betonových konstrukcí navazujícího odvodňovacího žlabu v souběhu s opěrnou zdí, dtt očištění náletů z hlavy zdi
- B13 - Odstranění náletů a přesypu zeminy v úseku pod svahem v upraveném terénu kolem oplocení na šířku cca 500 mm pod na úroveň kamenné podezdívky - soklu oplocení

- B14 - Dílčí rozebrání kamenného zdiva pro jeho zpětné uložení resp. doplnění zdiva - části úseku v souběhu s opěrnou zdí (odhad 15% pohledové plochy) v tl. zdiva soklu
