<p>BPO spol. s r.o. Lidická 1239 363 01 OSTROV Tel.: +420353675111 Fax: +420353612416 projekty@bpo.cz www.bpo.cz</p>	ZAKÁZKA:	Využití stávajícího objektu na parcele č. 515 (stodola)	Počet A4	Pořadové číslo
	ČÁST (SO,PS):		Stupeň projektu	
	OBSAH:	<b>Studie využití</b>	ST	
	OBJEDNATEL:	Střední lesnická škola Žlutice, příspěvková organizace	Datum dokončení	22.12.2016
			Číslo zakázky	8585-01
			Číslo archivní:	<b>BPO 6-95845</b>

## Návrh nového využití stávající stodoly - studie

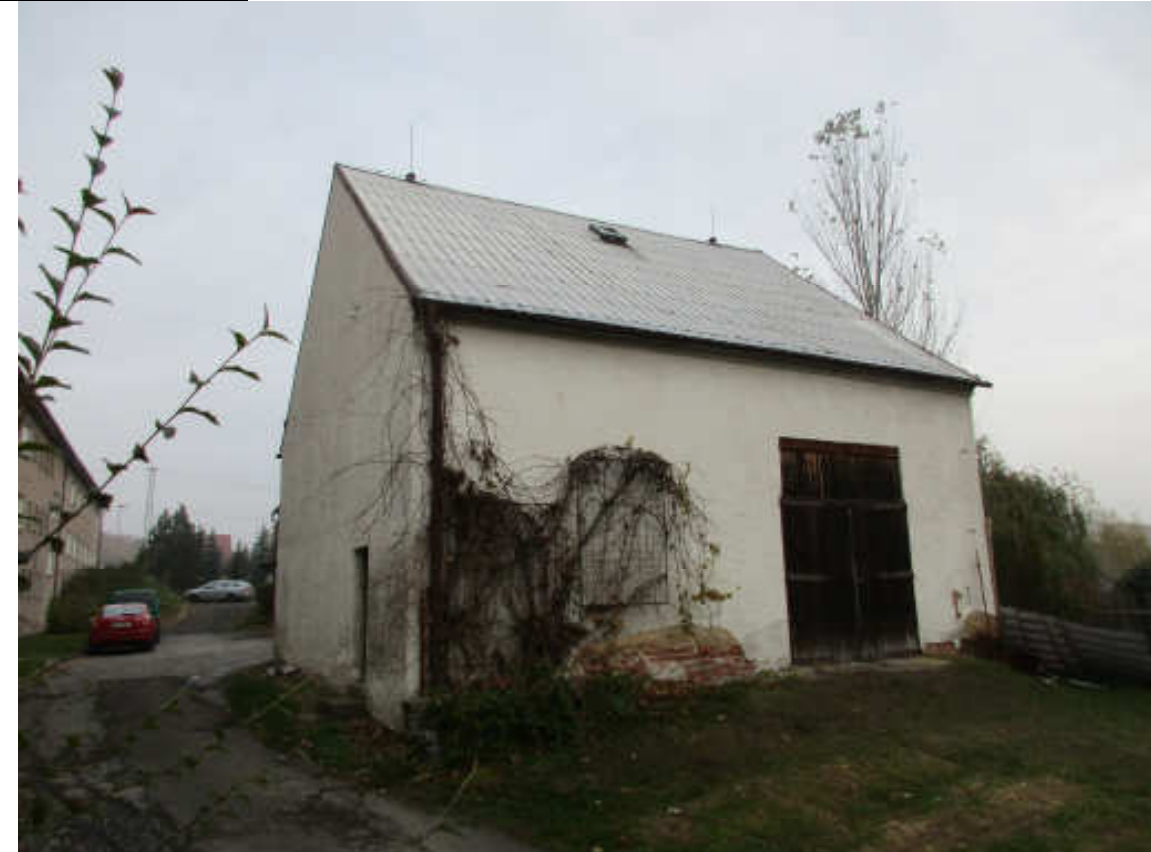
Pohled z jihozápadu

Obvodové zdivo je však z vnější strany degradováno vlhkostí. Jednak vzlínáním z přilehlého neupraveného terénu a jednak špatně ukončeným dešťovým svodem. Tato vlhkost se již výrazně projevuje opadáváním omítky a růstem mechů na vnější straně omítky.

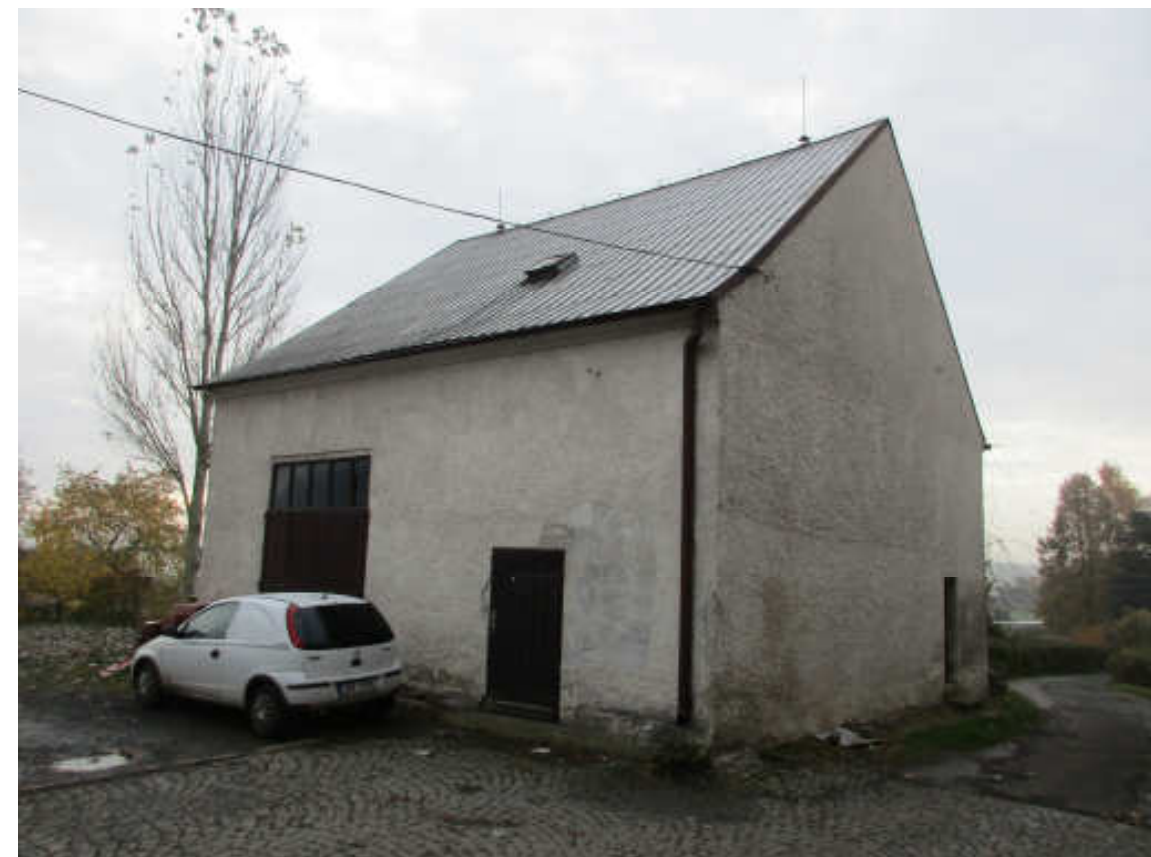
Pohled ze severu

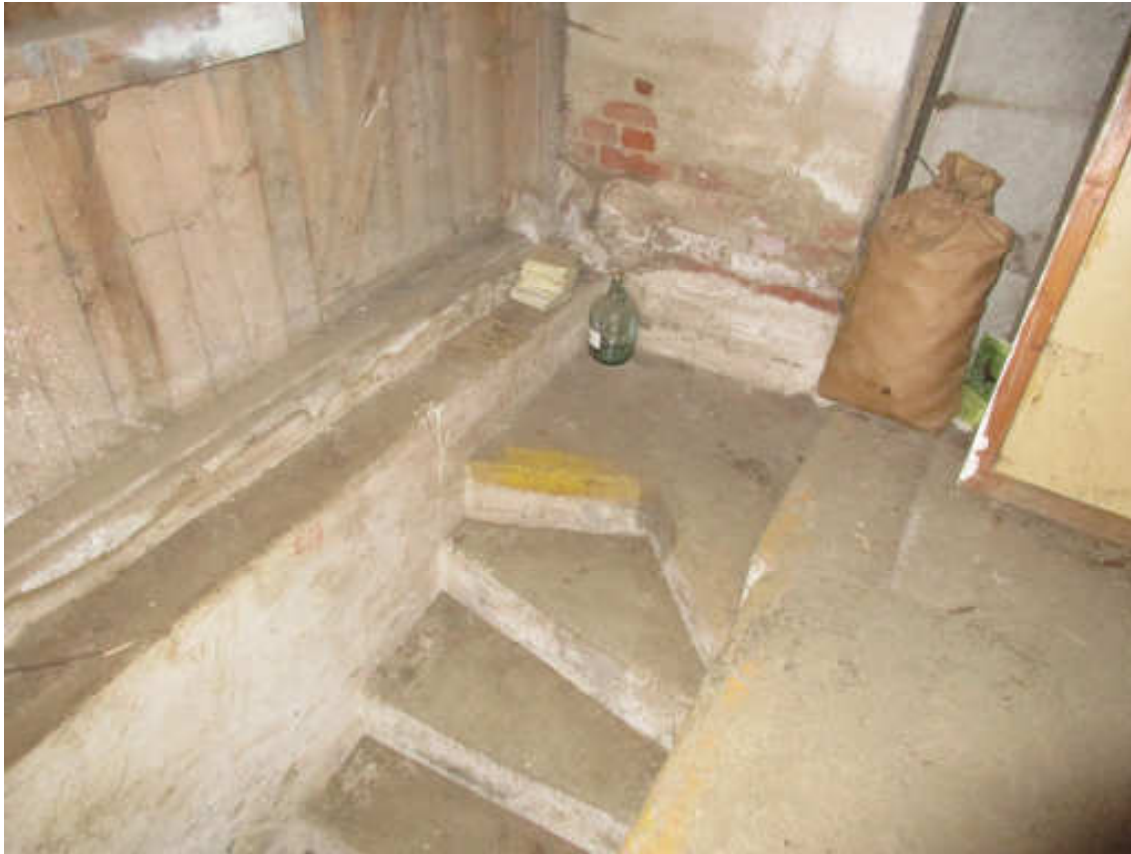
Schodiště do 1.PP

- Schodišťový prostor bude situován stejně jako doposud do JZ rohu ke schodišti do 1.PP. Do tohoto prostoru je z J strany také situován hlavní vstup do objektu.
- Z hlavního vstupu je přímo přístupné schodiště do 1.PP nebo se může jít dveřmi do vnitřní chodby. Touto se dostaneme kolem úklidové komory ke vstupu do dvou oddělených samostatných dílen
- V SZ rohu objektu je pak situovaný sklad strojů a nářadí, který je přístupný z vně ze S strany.
- Ze Z strany je pak přístupný sklad pohonných hmot
- Ve schodišťovém prostoru je navrženo dvouramenné schodiště s mezipodestou pro vystoupení na úroveň +4,000, což je podlaha podkroví.
- V podkroví je uprostřed dispozice navržena vnitřní chodba, ze které je přístup do úklidové komory, do šatny pedagogů, do šatny dívek i do šatny chlapců

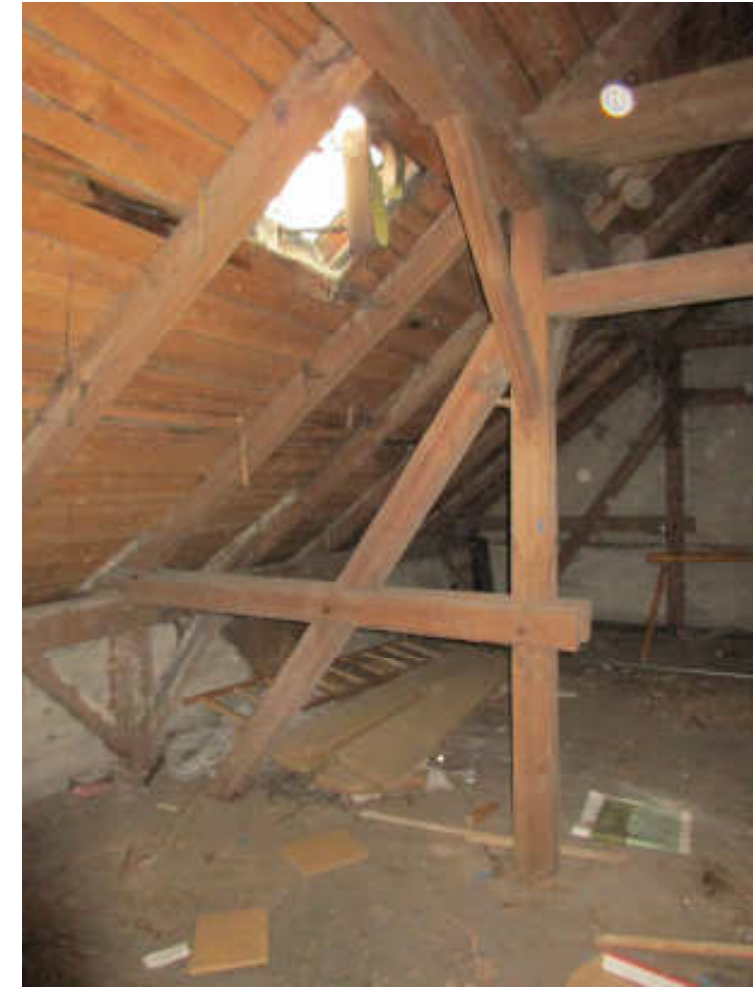
Konstrukce krovu

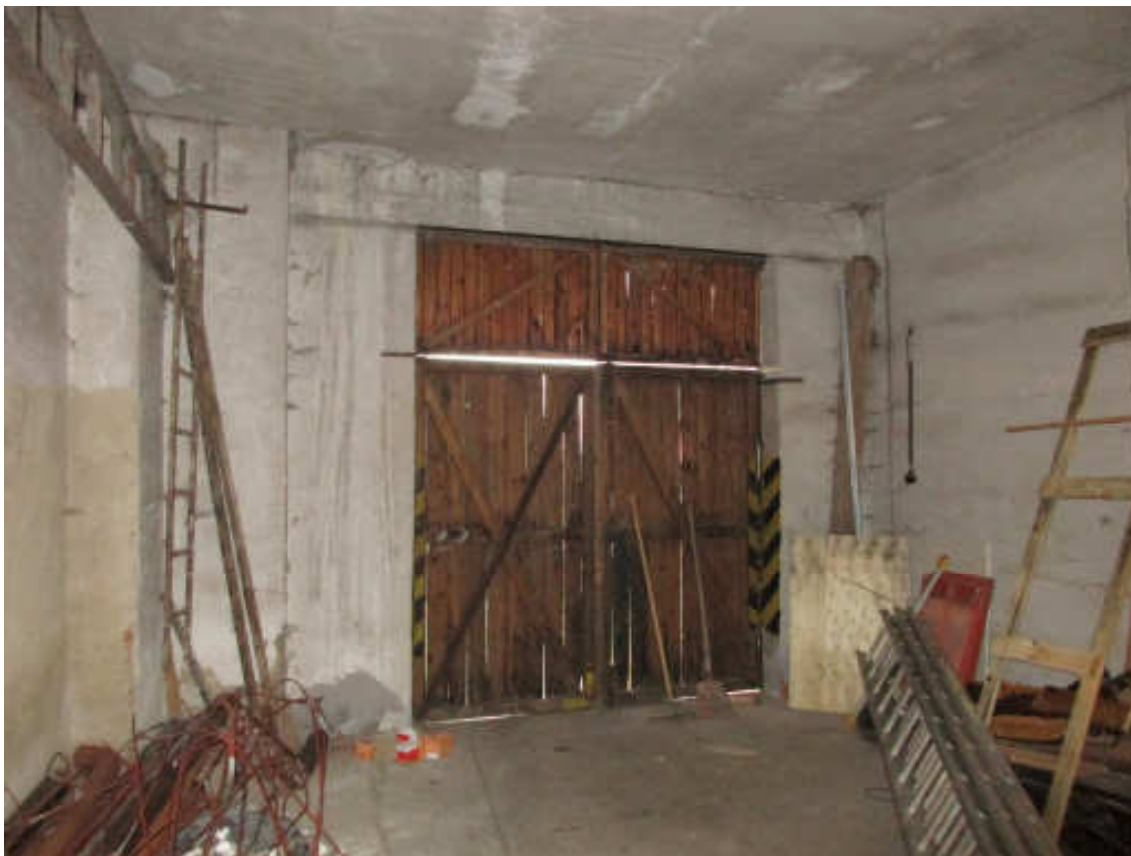
Prostor stodoly

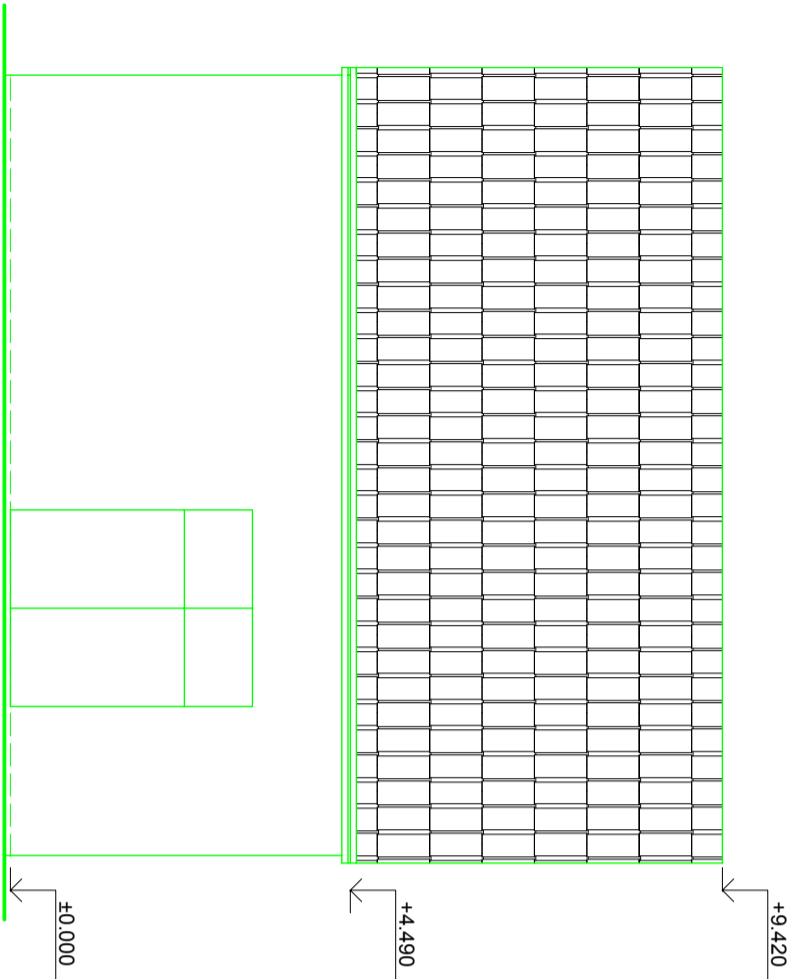
Stávající stav - pohledy

Pohled jižní ( 1:100 )

Pohled severní ( 1:100 )

Pohled západní ( 1:100 )

Pohled východní ( 1:100 )

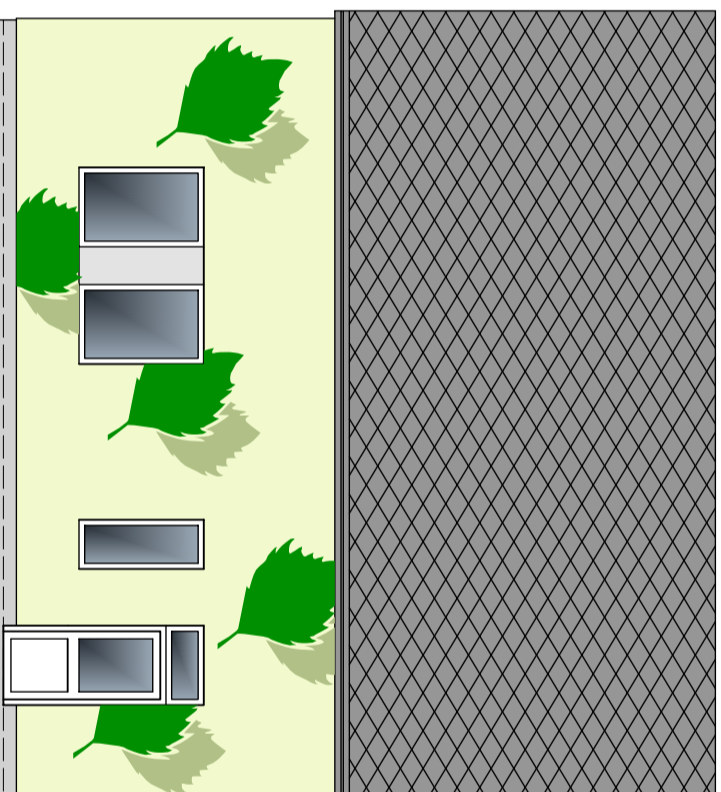
Nový stav - pohledy varianta 1

Pohled jižní ( 1:100 )

Pohled severní ( 1:100 )

Pohled západní ( 1:100 )

Pohled východní ( 1:100 )
