SCHEMA OBJEKTU®

BPO spol. s r.o. Lidická 1239 363 01 OSTROV Tel.: +420353675111 Fax: +420353612416 projekty@bpo.cz www.bpo.cz	ZAKÁZKA: Rekonstrukce sociálního zařízení ČÁST (SO,PS): Dokumentace objektu Architektonické a stavebné technické řešení OBSAH: 3np-bourací výkres OBJEDNATEL: Střední lesnická škola Žitlice, příspěvková organizace			Počet A4	Pořadové číslo
				4	4
				Stupeň projektu	
				PST	
				Datum dokončení	
16.04.2018	Číslo zakázky				
			8962-26	Číslo archivní: BPO 2-100261

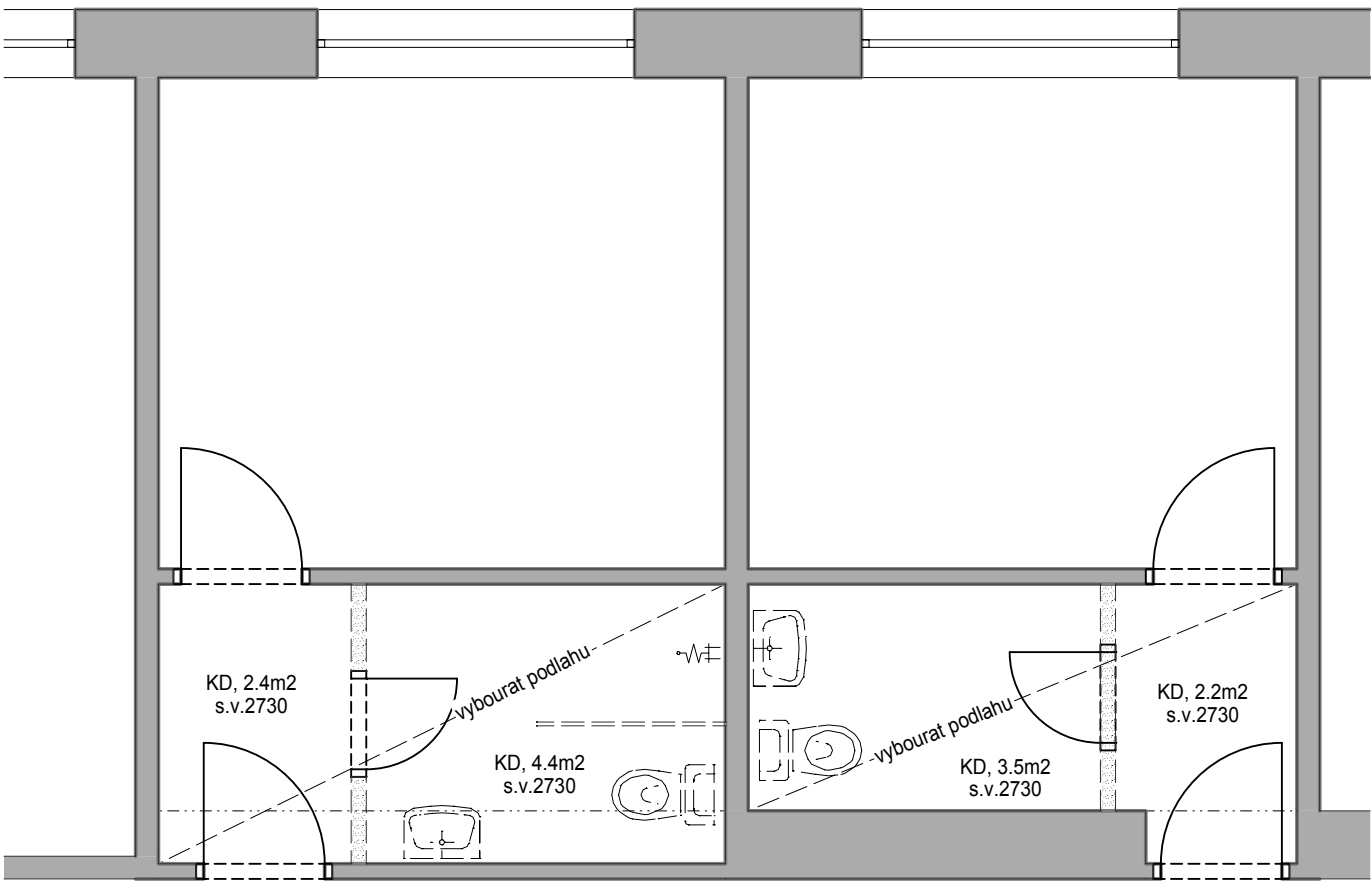
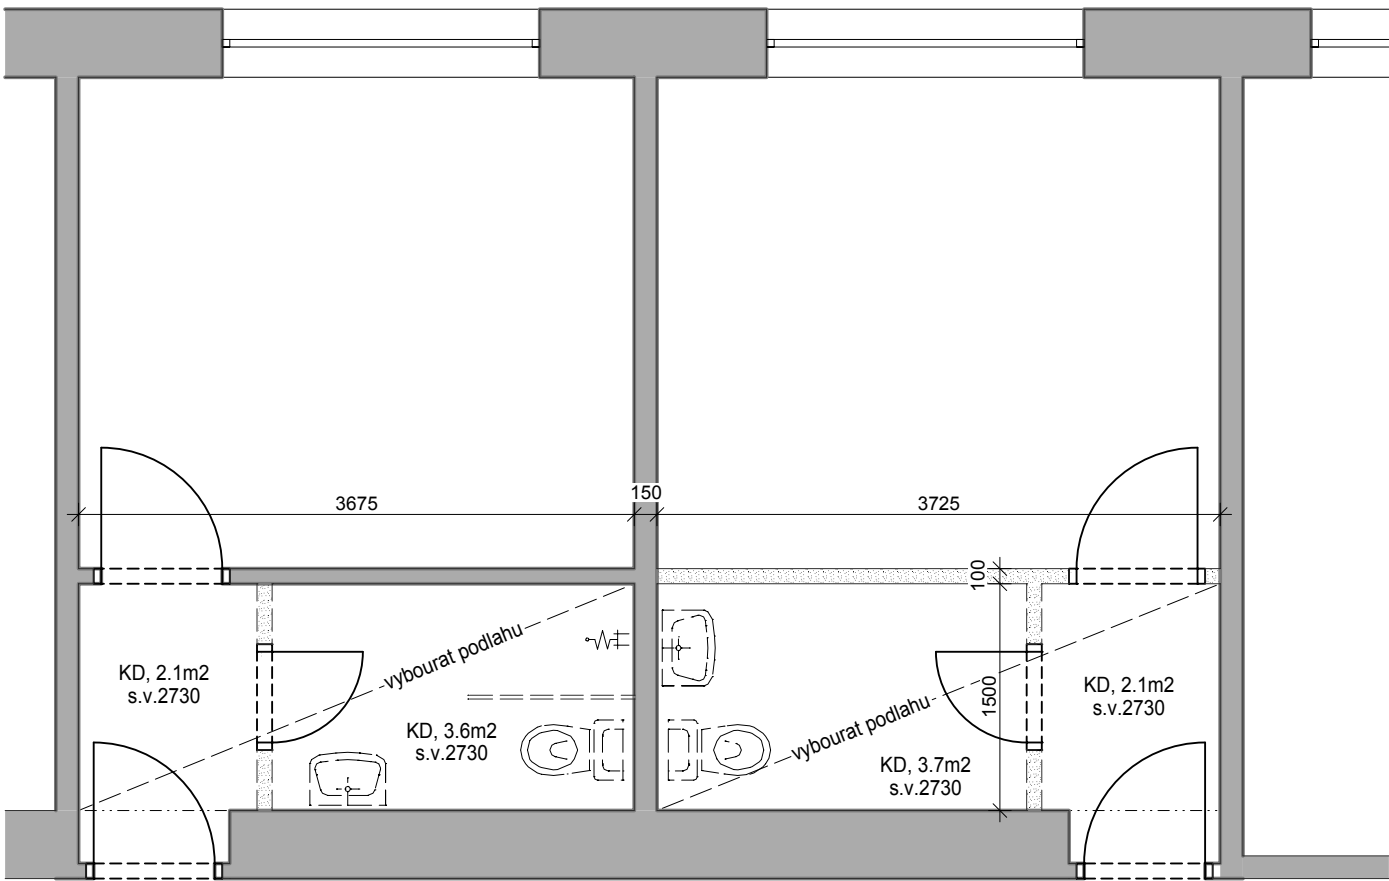
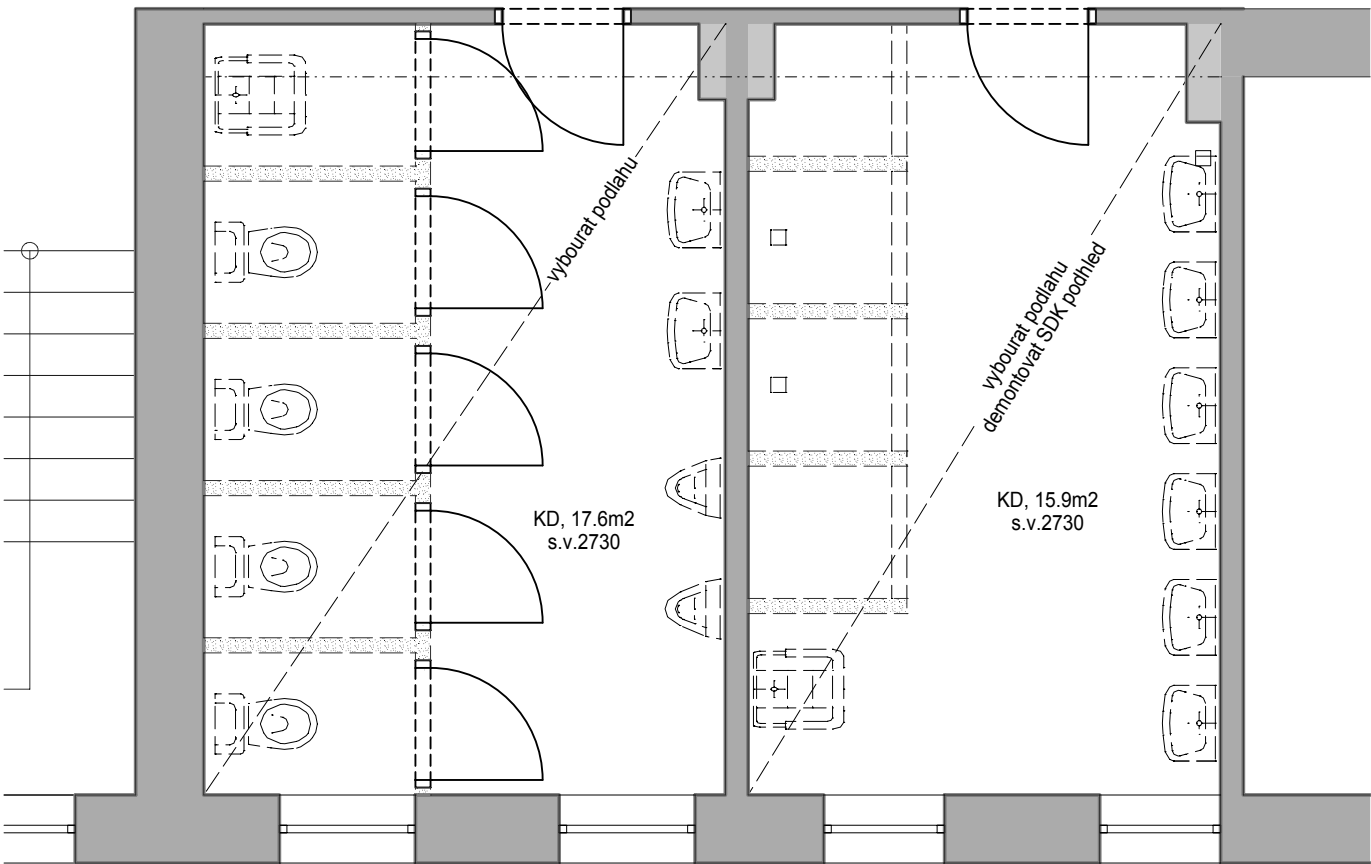
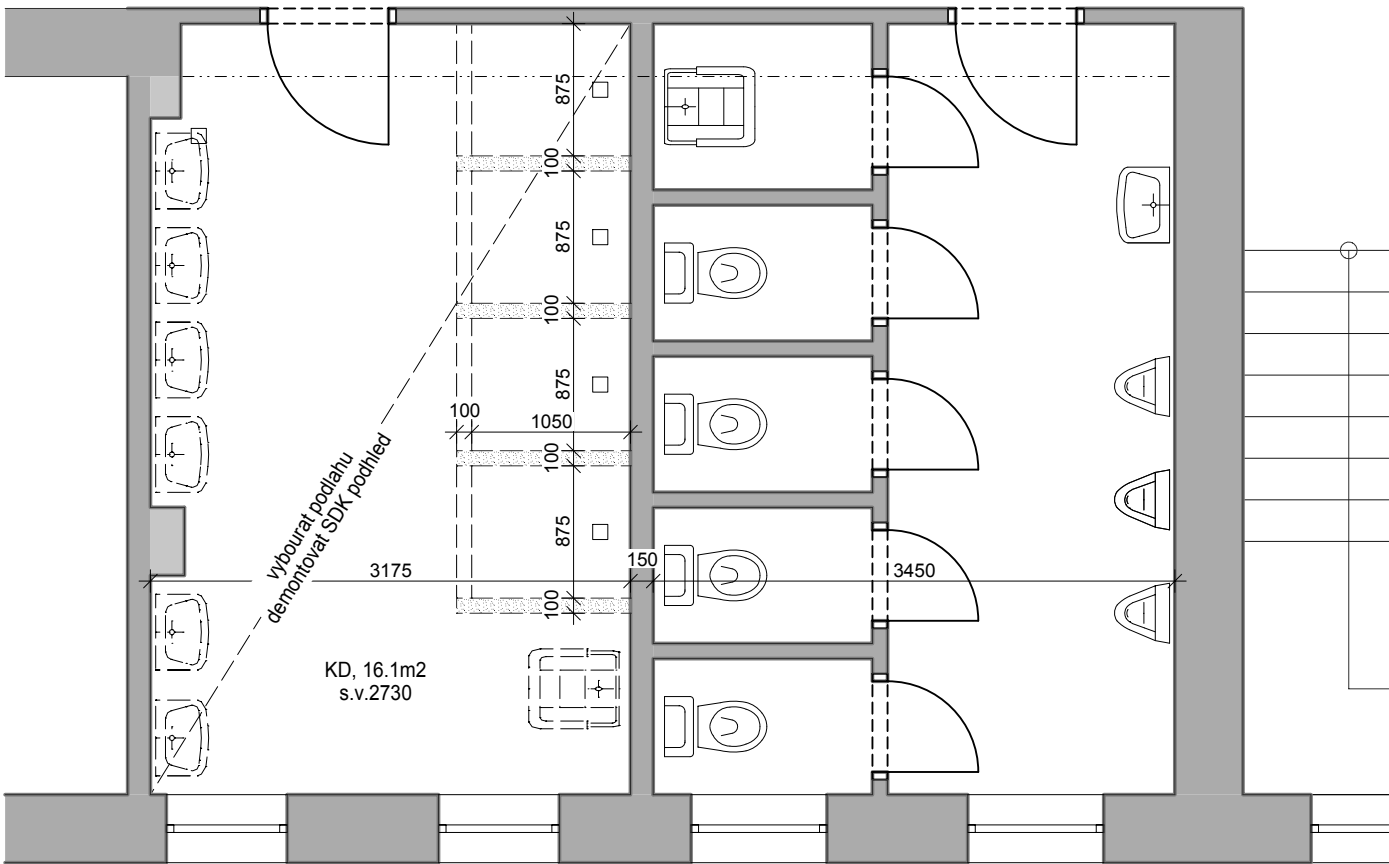
- Vybourání vyznačených zděných příček tl.100 a 150mm
- Vybourání obkladů a dlažeb hygienického zázemí, demontáž dveřních křidel
- Demontáž zařizovacích předmětů
- Demontáž instalací dle rozsahů uvedených v TZ jednotlivých profesí
- Vybourání podlah, včetně stávající hydroizolace a násypu předpokládaná tl.230mm
předpokl.skladba: ker.dlažba, malt.lože 40mm, násyp 155mm
