# Situace snímání ploch

# Situace využití ornice

## Situace

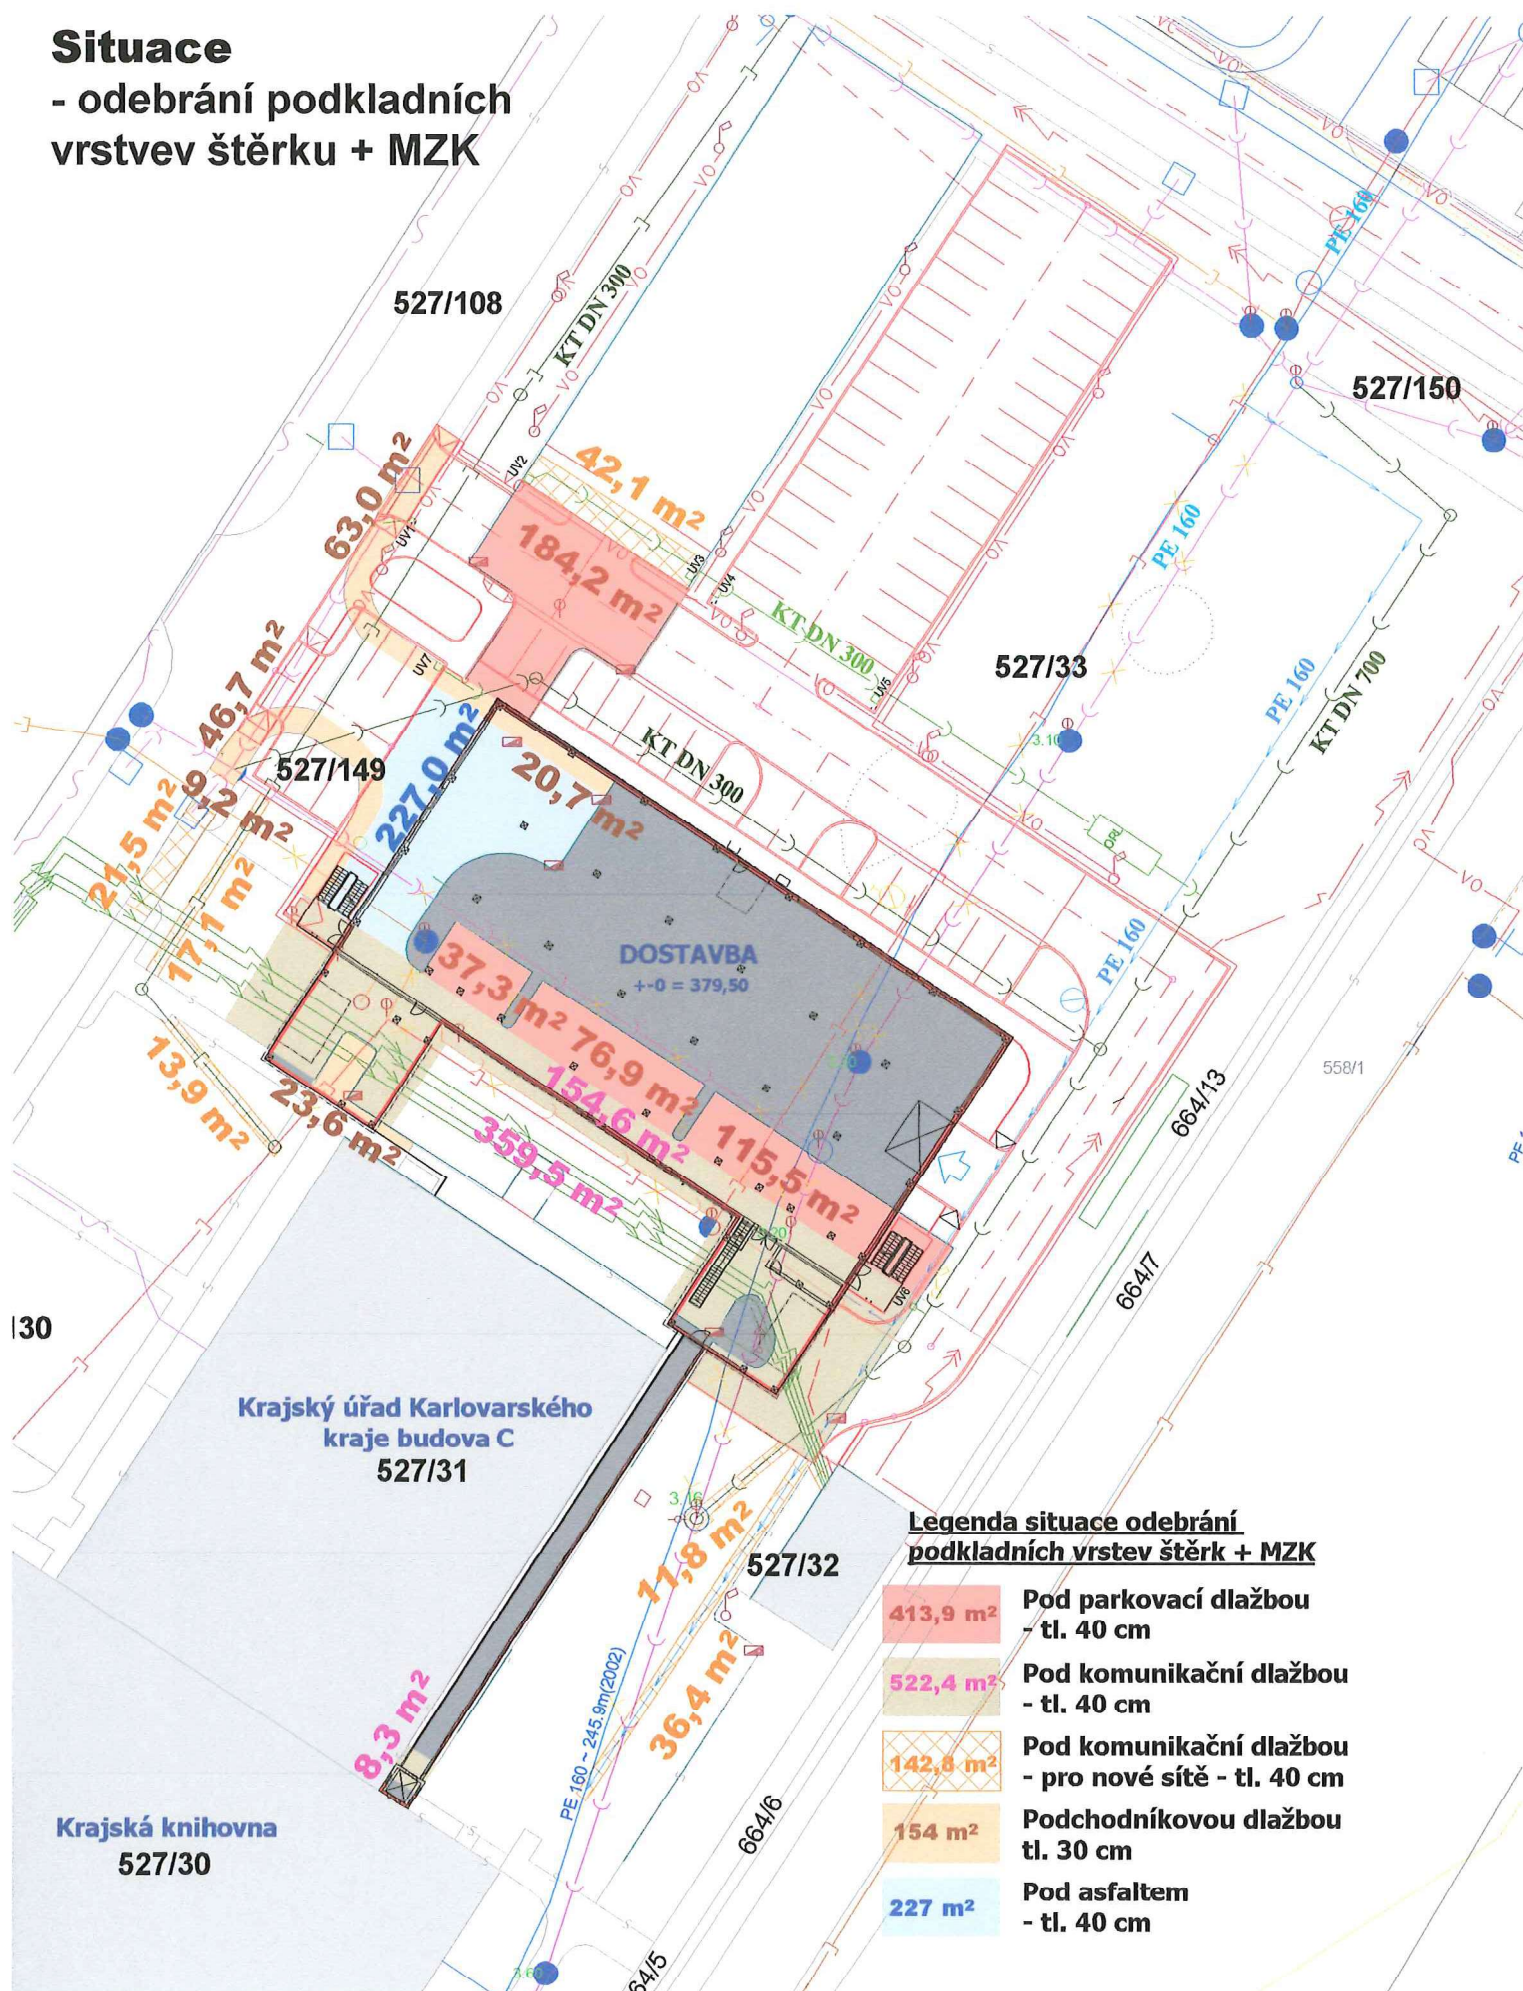
- odebrání podkladních  
vrstev šterku + MZK

413,9 m <sup>2</sup>	Pod parkovací dlažbou - tl. 40 cm
522,4 m <sup>2</sup>	Pod komunikační dlažbou - tl. 40 cm
142,8 m <sup>2</sup>	Pod komunikační dlažbou - pro nové sítě - tl. 40 cm
154 m <sup>2</sup>	Podchodníkovou dlažbou tl. 30 cm
227 m <sup>2</sup>	Pod asfaltem - tl. 40 cm
