PŮDORYS 5.NP - BOURACÍ PRÁCE

Vypracoval:		Zodpovědný proj.:		Profese : Jan Sobotka - 3D PROJEKT Palackého 108, 357 51 Kynšperk n/O IČO: 433 32 803 Tel. +420 723 362 378 E-mail: jan.sobotka@volny.cz
	Jan Sobotka		Ing. Jana Handšuhová Smutná		
	Investor: KKN a.s., nem. Karlovy Vary, Bezručova 19, 360 66 Karlovy Vary				
	Kraj :	Karlovarský	MÚ:	Karlovy Vary	
Akce:					
Karlovarská krajská nemocnice a.s.					
Pavilon B - 5.np - stavební úpravy pokoje primáře urologie					
Formát: 3xA4					
Stupeň: DSP					
Zak.číslo: 392 20					
Datum: 06/2020					
Měřítko: 1:25					
Číslo paré:					
Objekt: D1.1 - Architektonicko - stavební řešení					
Název: PŮDORYS 5.NP - BOURACÍ PRÁCE					
Číslo výkresu: D1.1.2

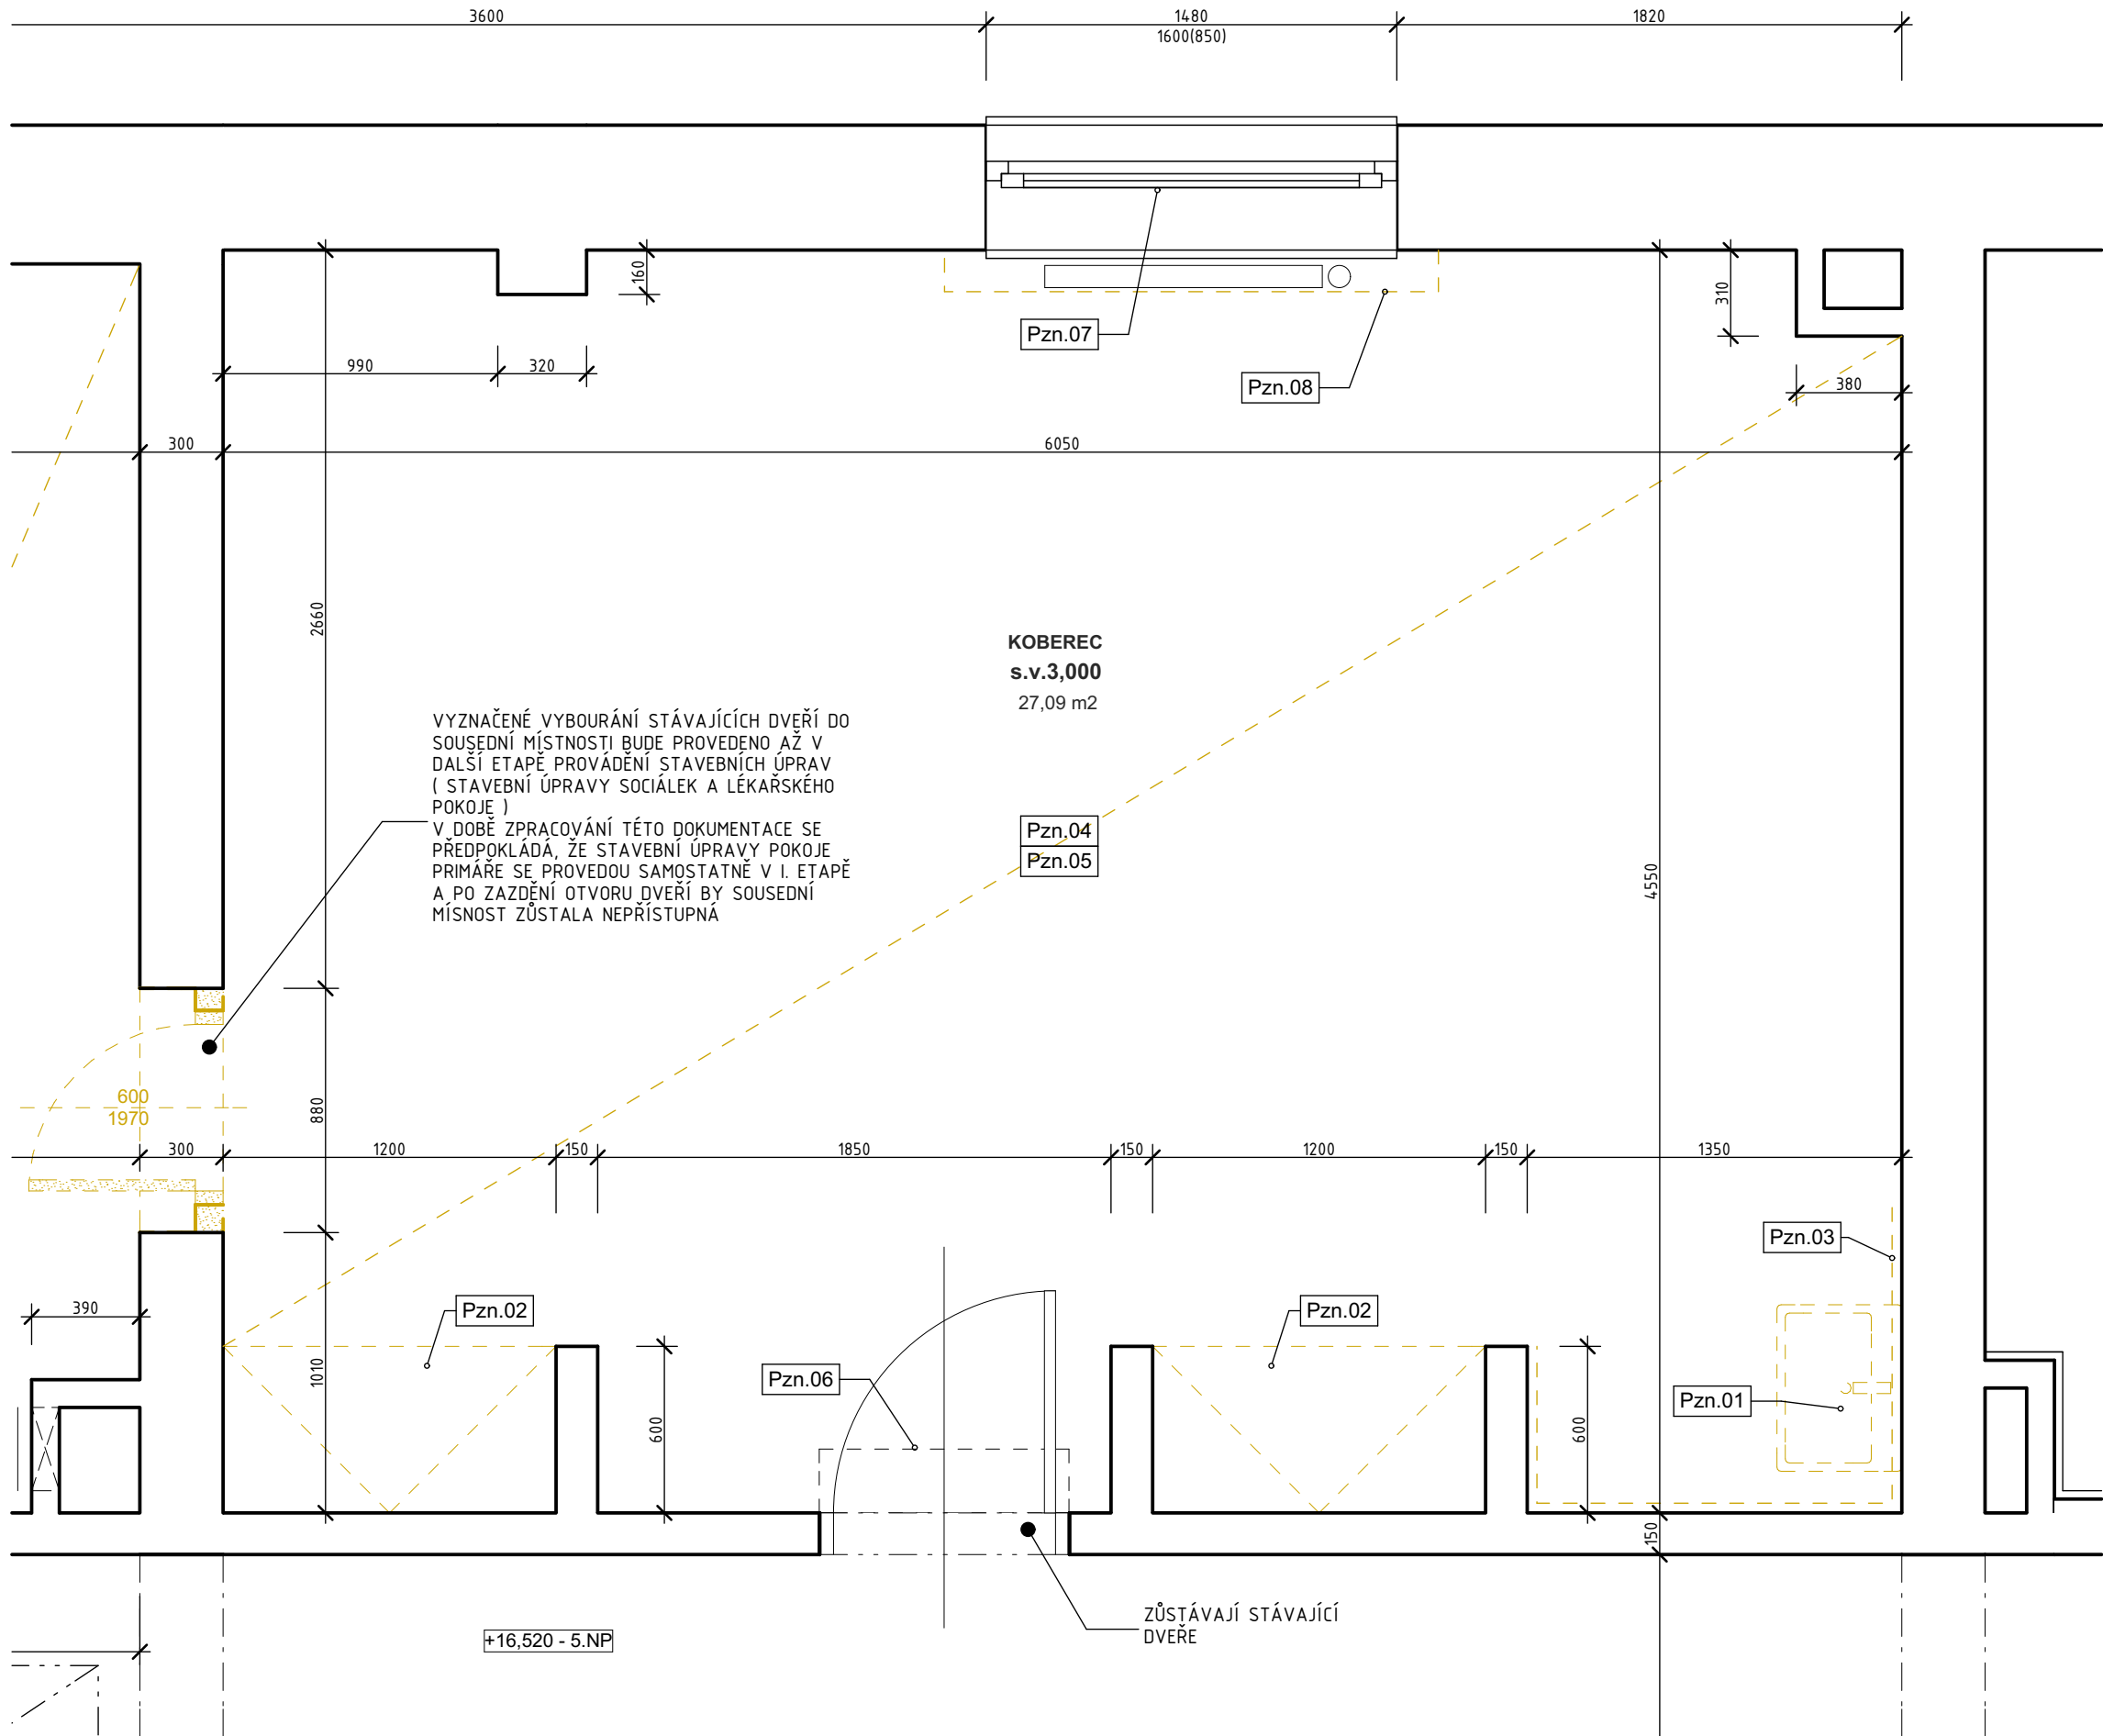
- Pzn.01 – DEMONTÁŽ STÁVAJÍCÍHO UMYVADLA, VČETNĚ NÁSTĚNNÉ BATERIE A SIFONU. STÁVAJÍCÍ NAPOJENÍ BUDOU DOČASNĚ ZASLEPENA (ZAZÁTKOVÁNA). 1 ks.
- Pzn.02 – KOMPLETNÍ DEMONTÁŽ STÁVAJÍCÍCH VESTAVĚNÝCH SKŘÍNÍ O ROZMĚRU 1200x600x3000 mm. BUDOU NAHRAZENY NOVÝMI. (CELKEM 2 ks)

- Pzn.03 – KOMPLETNÍ OSEKÁNÍ KERAMICKÉHO OBKLADU ZE ZDĚNÝCH STĚN NA VYZNAČENÝCH PLOCHÁCH – PÁSY OBKLADU KOLEM UMYVADLA. VÝŠKA STÁVAJÍCÍHO OBKLADU – 1500 mm. CELKOVÁ PLOCHA OBKLADU K OSEKÁNÍ 1,1 + 1,35 + 0,6 = 4,6 m2

- Pzn.04 – KOMPLETNÍ ODSTRANĚNÍ STÁVAJÍCÍ POVLAKOVÉ KRYTINY (ZÁTĚŽOVÝ KOBEREC) Z PODLAHY CELÉ MÍSTNOSTI, VČETNĚ ODSTRANĚNÍ KOBERCOVÝCH SOKLŮ PO CELÉM OBVODU. PLOCHA MÍSTNOSTI 27,09 m2

- Pzn.05 – KOMPLETNÍ ODSTRANĚNÍ VŠECH KAZET STÁVAJÍCÍHO KAZETOVÉHO PODHLEDU (BUDOU VYMĚNĚNY ZA NOVÉ). NOSNÝ RASTR PODHLEDU ZŮSTANE ZACHOVÁN. PROVEDE SE TAKÉ DEMONTÁŽ VŠECH STÁVAJÍCÍCH SVÍTIDEL Z PODHLEDU (4 KS vel. 600 x 1200 mm), BUDOU NAHRAZENA NOVÝMI.

- Pzn.06 – STÁVAJÍCÍ VNITŘNÍ JEDNOTKA KLIMATIZACE – NA DOBU PROVEDENÍ STAVEBNÍCH ÚPRAV NUTNO ZAJISTIT JEJÍ ZAKRYTÍ, KTERÉ JEDNOTKU OCHRÁNÍ PROTI PRÁCHU A.T.D.

- Pzn.07 – KOMPLETNÍ DEMONTÁŽ STÁVAJÍCÍ VNITŘNÍ OKENNÍ ŽALUZIE. BUDE NAHRAZENA NOVOU.
- Pzn.08 – DEMONTÁŽ STÁVAJÍCÍ GARNÝŽE.
