Půdorys typové dvojlodžie 1:20 ( 8 podlaží )

ING. ROMAN GAJDOŠ  
INVESTOR : Domov mládeže a školní jídelna, p.o. Lidická 38, 360 20 Karlovy Vary  
Domov mládeže a školní jídelna, p.o.,  
Lidická 38/38, 360 01 Karlovy Vary  
ÚPRAVY BOČNÍHO VÝCHODU OBJ. B  
A VÝMĚNA VJEZDOVÉ BRÁNY DO OBJ. B  
STAVEBNÍ ŘEŠENÍ

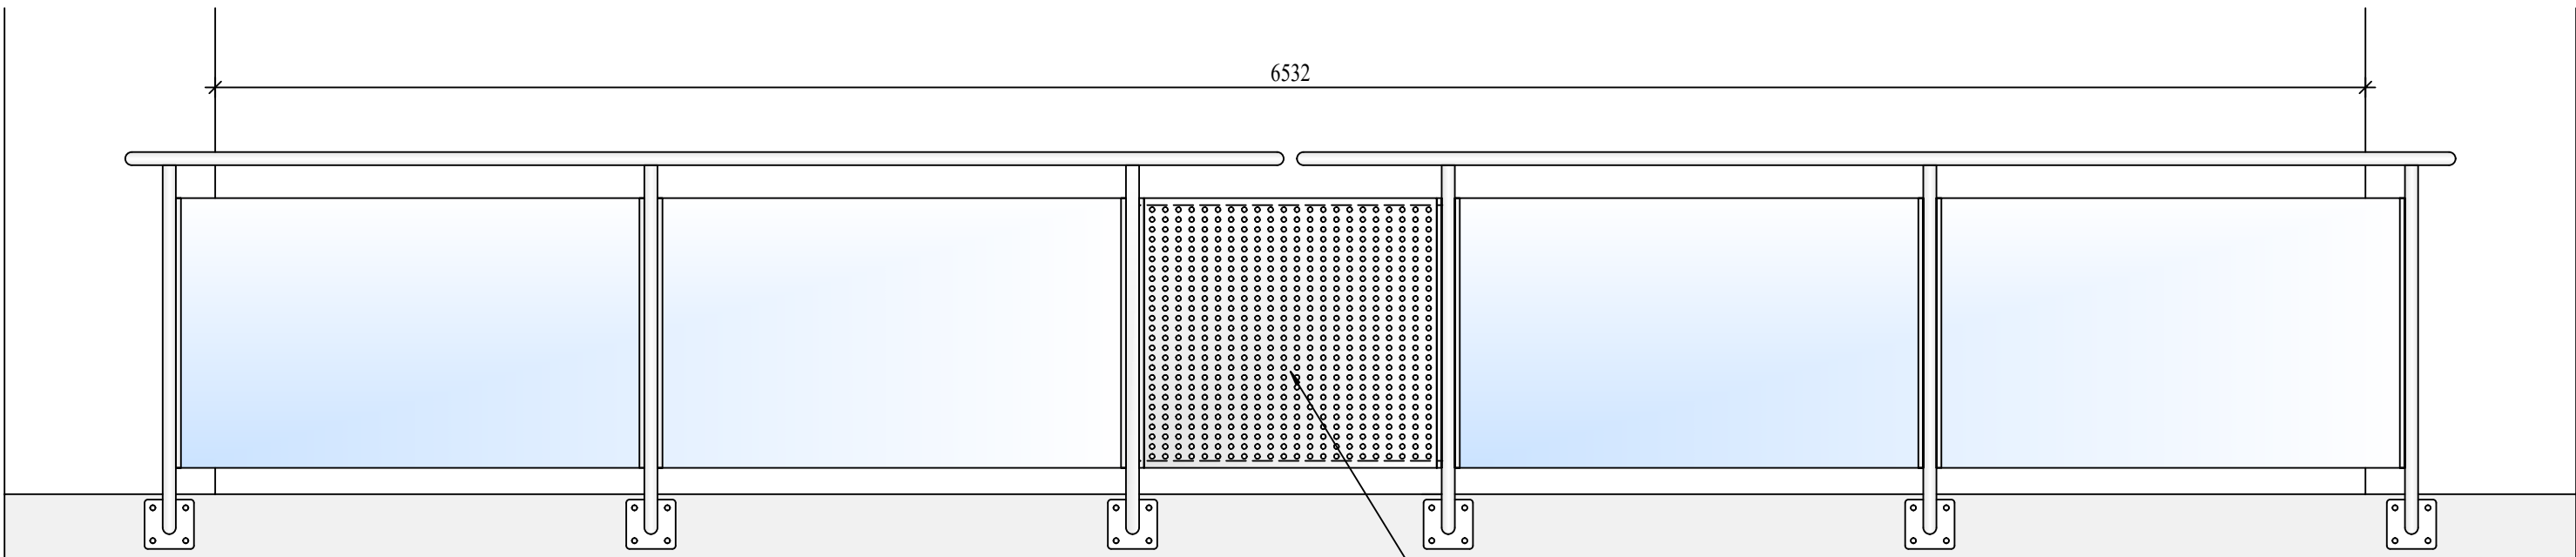
Zábradlí dvojlodžie

Zábradlí bude splňovat požadavky  
ČSN 74 3305 - Ochranná zábradlí

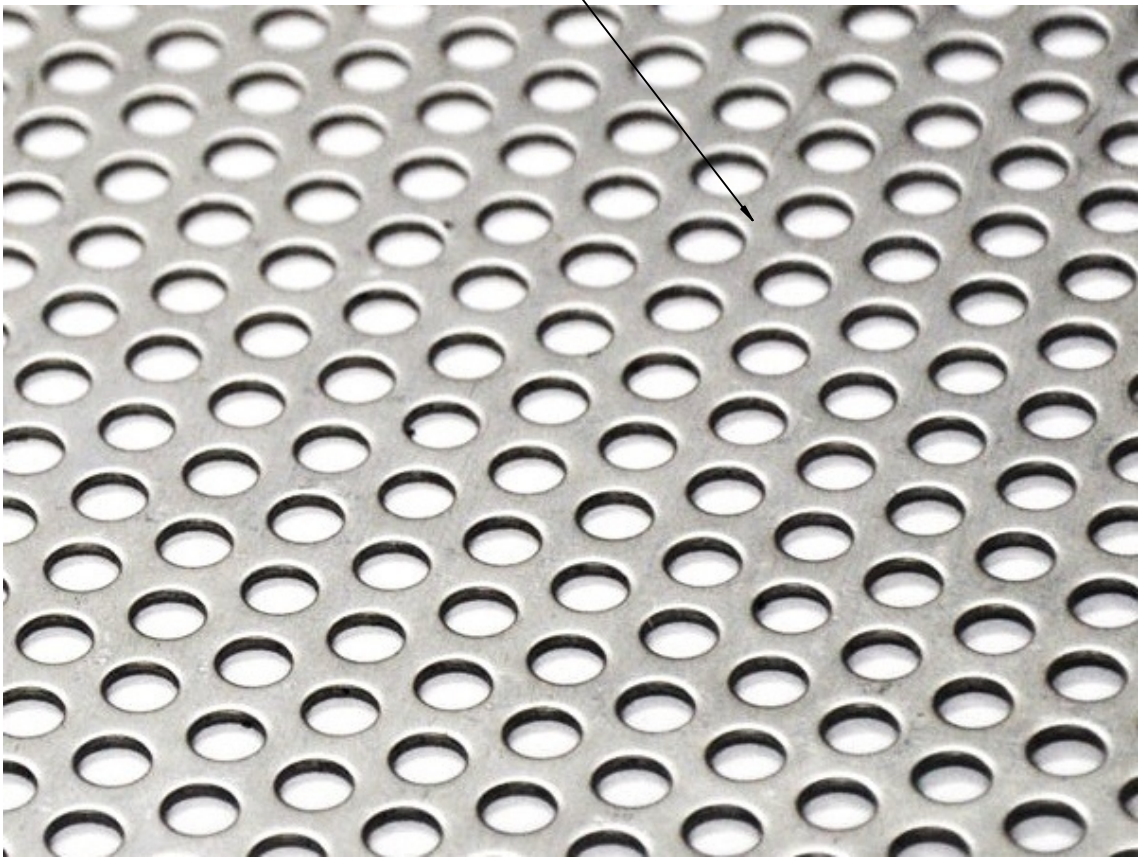
Nerezový plech s otvory

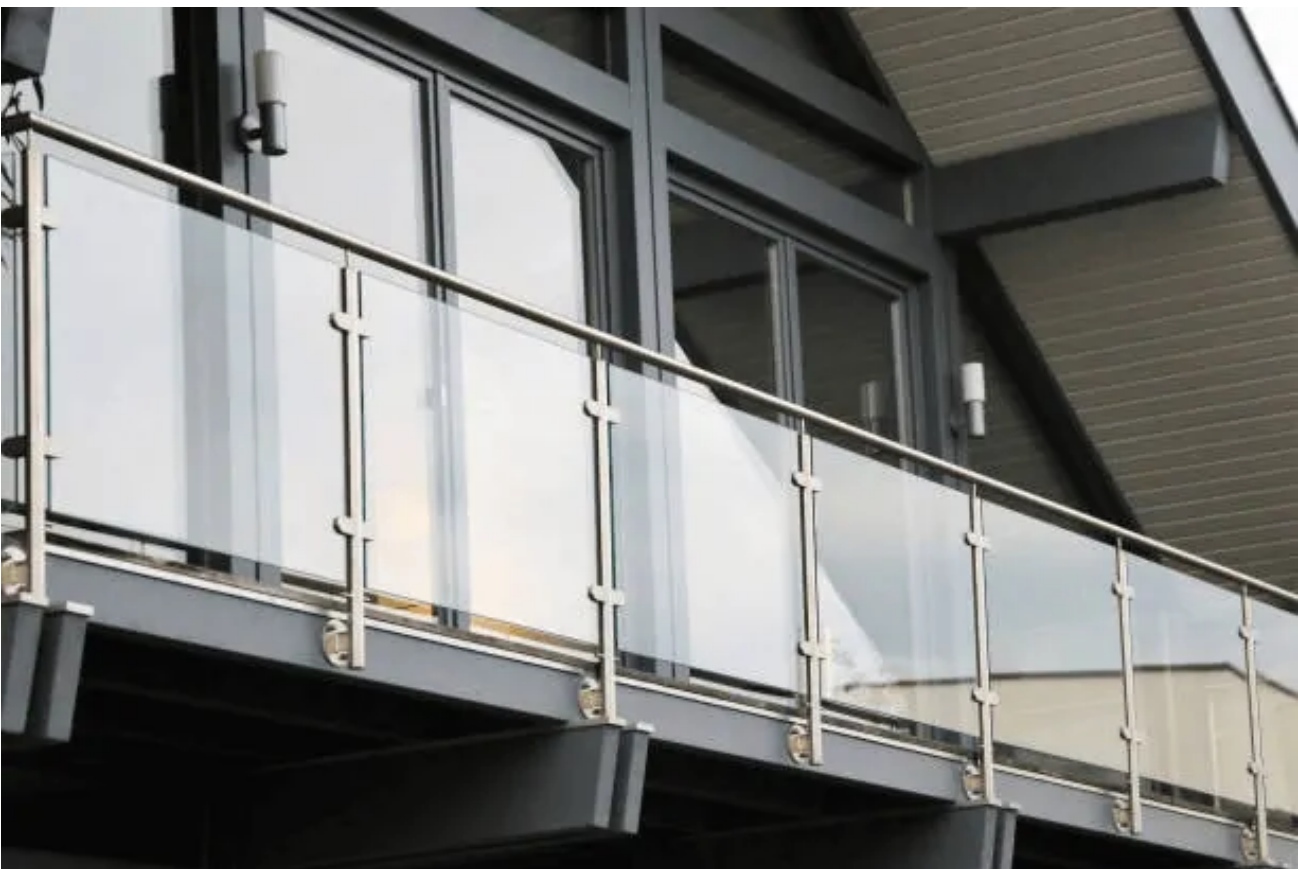
Obdobná realizace zábradlí

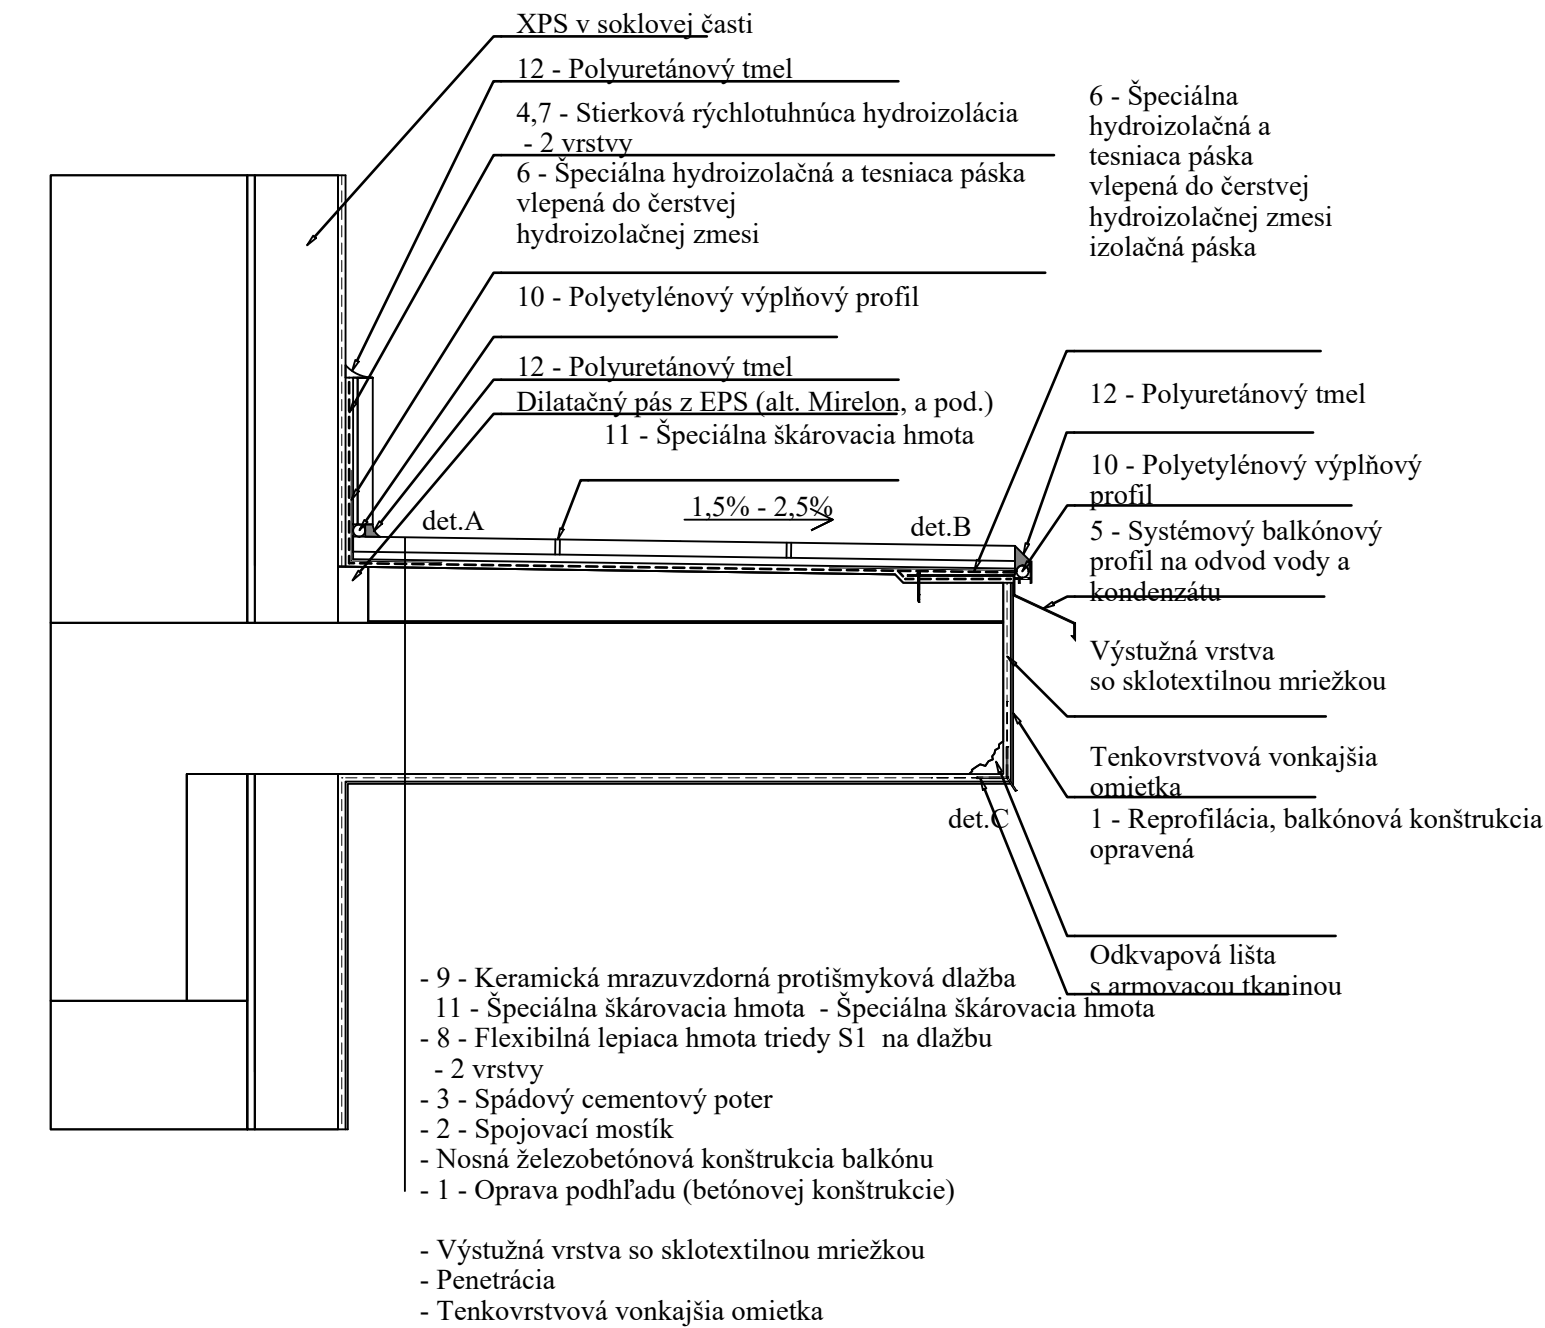
Skladba podlahy lodžie 1 : 5, příklad systémového řešení

1	Balkónová konštrukcia opravená P	7	Stierková rýchlotuhňúca hydroizolácia - 2.vrstva
2	Spojovací mostík	8	Flexibilná lepiaca hmota triedy S1 na dlažbu
3	Spádový cementový poter	9	Mrazuvzdorná dlažba
4	Stierková rýchlotuhňúca hydroizolácia - 1.vrstva	10	Polyetylénový výplňový profil
5	Systémový balkónový profil na odvod vody a kondenzátu	11	Špeciálna škárovacia hmota
6	Špeciálna hydroizolačná a tesniaca páska	12	Polyuretánový tmel
