Púdorys 2.NP - pavilon "A" - pravá část
bourací práce

álce:
STAVEBNÍ ÚPRAVY HYGIENICKÉHO ZÁZEMÍ ŠKOLY
na parc.č.st. 1163, v kat.území Ostrov nad Ohří,
Studentská 1205, 363 01 Ostrov
město Ostrov, kraj KRAJ KRAJLOVSKÝ

PRÁČE
ČÍSLO VÝKRESU
06

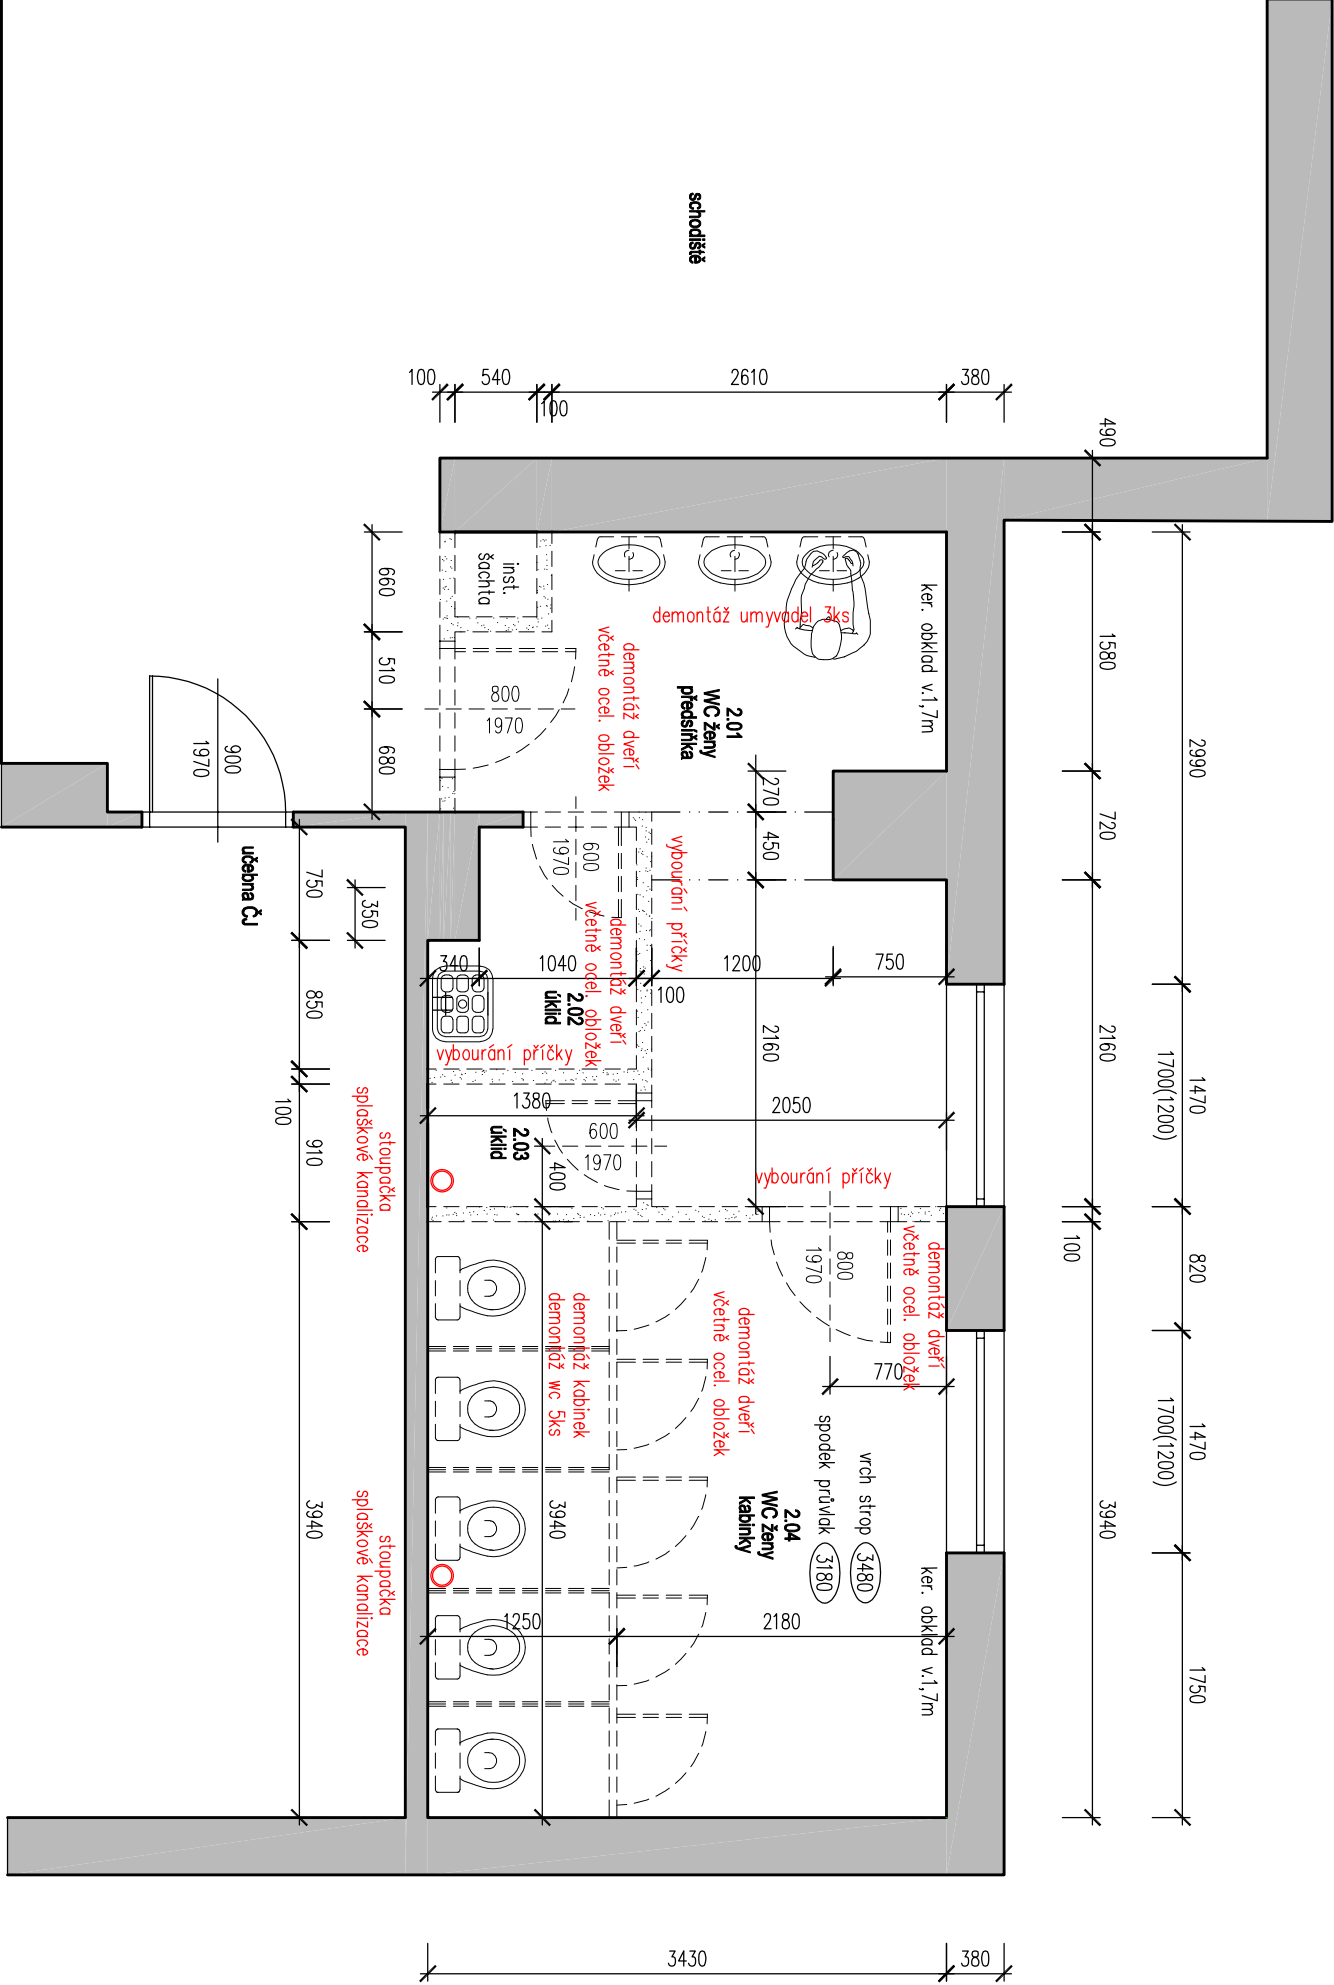
- vybourat drožky a prostory pro nové instalace (viz části příslušných profesí)
- osekát poškozenou omítku zachovaných obvodových stěn až na cihly
- vybourat vyznačené stěny dle statických zosod
