VYSVĚTLENÍ ZADÁVACÍ DOKUMENTACE Č. 31 - 33

**„Rekonstrukce a modernizace Střední uměleckoprůmyslové školy keramické a sklářské Karlovy Vary – stavební práce“**

**Vysvětlení č. 31**

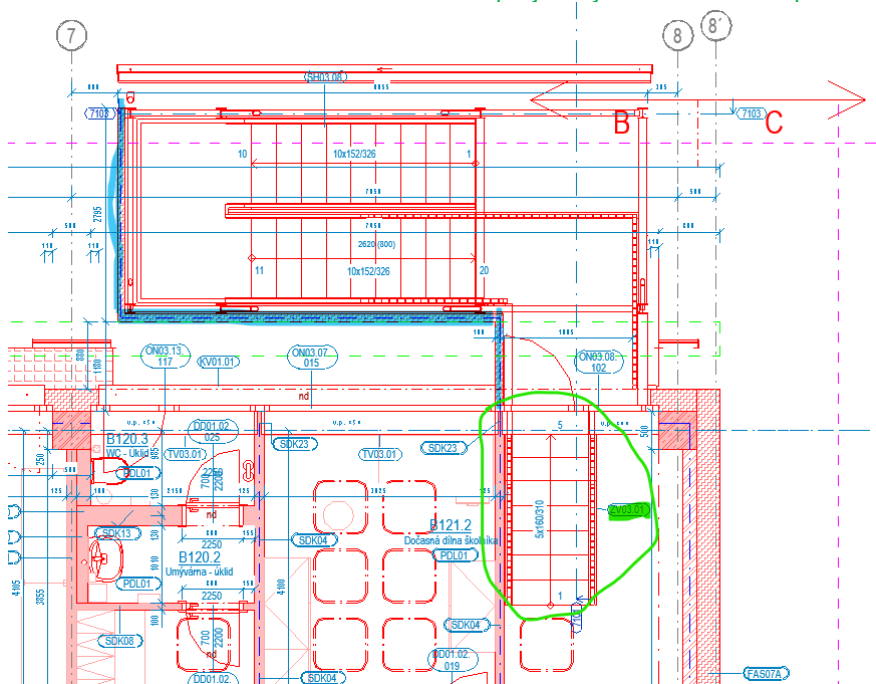
ZV03.01 je vnitřní dočasné únikové schodiště překonávající parapet (viz. zelený oblaček na obrázku níže). Toto schodiště žádné sendvičové panely neobsahuje. Jinak je tomu ale u venkovního dočasného únikového schodiště SH03.08.6040. Toto schodiště je opláštěno sendvičovými panely. Schodiště je vykázáno v rámci statiky – je patrné z výkresu KVSUPS\_DPS\_ET01\_SO102\_D.1.2\_SKR-06\_PUD\_1PP". Opláštění sendvičovými panely je na obrázku níže naznačeno modrou barvou. Soupis je tedy v tomto ohledu v pořádku a není nutné jej upravovat.

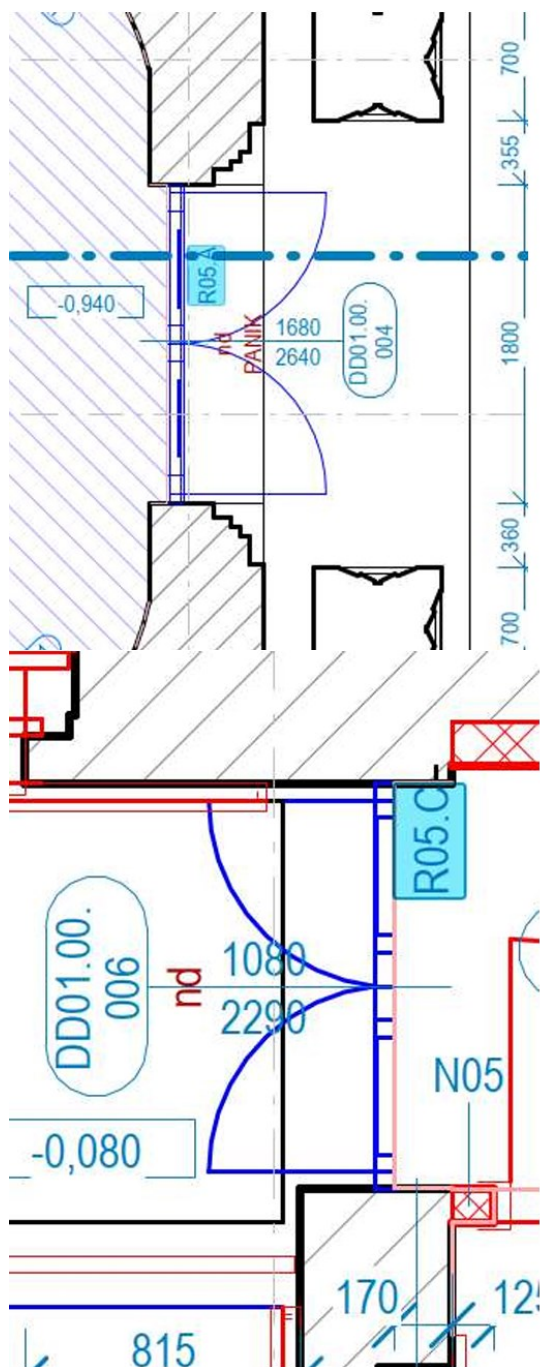
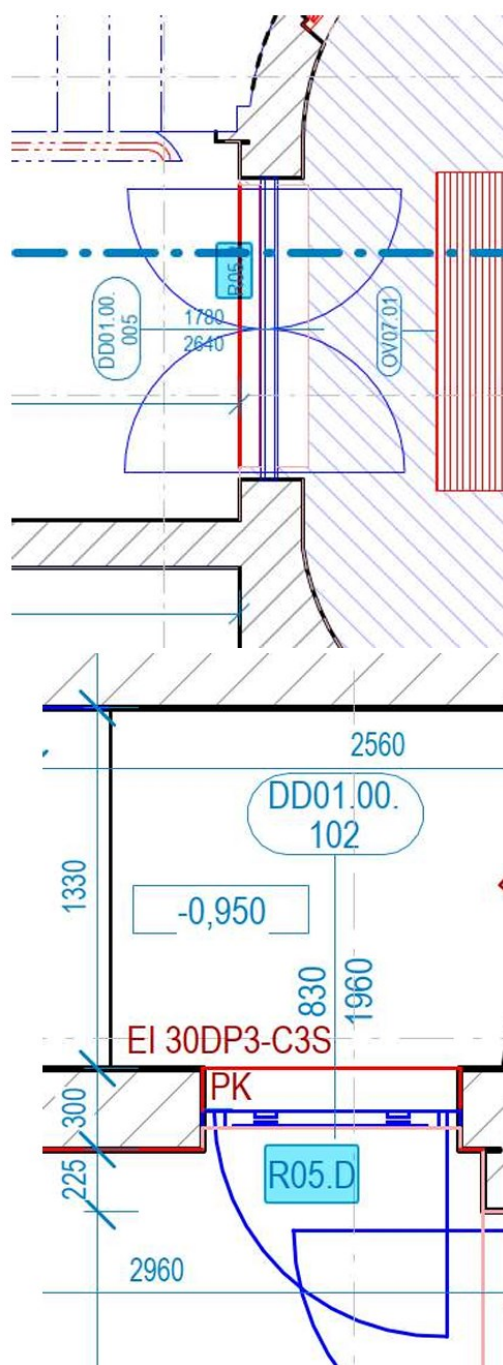
Dále se ve výkaze výměr na listu 002.01.02 - ARS bez výrobků SO 101 etapa I. nacházejí položky 672–672 pro repliky vchodových dveří. V půdorysu KVSUPS\_DPS\_ET01\_SO101\_D.1.1\_ASR\_103-PUD\_1.NP je při dveřích označených jako: R05.A uvedeno i označení DD01.00.004, R05.B uvedeno i označení DD01.00.005, R05.C uvedeno i označení DD01.00.006, R05.D uvedeno i označení DD01.00.102 (viz níže výstřížek z výkazu výměr a z půdorysu). Žádáme o kontrolu, popřípadě o odstranění duplicity z výkazu výměr.

Značení R05.A-D je poznámkou na výkrese KVSUPS\_DPS\_ET01\_SO101\_D.1.1\_ASR\_103-PUD\_1.NP u dveří DD01.00.004, DD01.00.005, DD01.00.006, DD01.00.102.

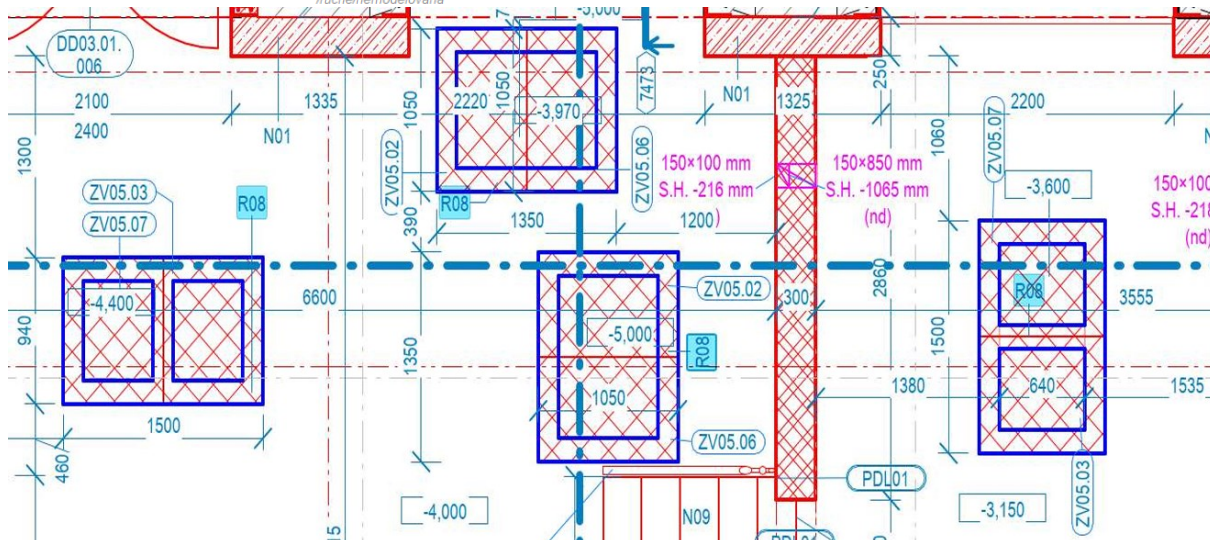
Ve výkaze výměr na listě 002.01.02 - ARS bez výrobků SO 101 etapa I. se nacházejí dvě položky pro repasi stávající sedimentační jímky. Ve vysvětlení zadávací dokumentace č. 4, 5, 6 a 7 – 1. část (dotaz č. 23) bylo odpovězeno, že položky jsou pro dvě sedimentační jímky, ale v aktuálním výkrese KVSUPS\_DPS\_ET01\_SO101\_D.1.1\_AS\_R\_102-PUD\_1.PP jsou vyznačené 4 ks jímek pod označením R08 (viz níže výstřížek z výkazu výměr a výkresu).

Jímky se nachází na výkrese KVSUPS\_DPS\_ET01\_SO101\_D.1.1\_ASR\_102-PUD\_1.PP v objektu SO101, místnosti č. A0120, A0121. Pro lepší viditelnost zvýrazněny modrou čarou jako všechny repasované objekty, na každé jímce výšková kóta pro určení dna jímky a podrobněji okótována.

Dle výkresu se tak jedná se o 4ks.
