Púdorys 1.NP - pavilon "A" - pravá část  
bourací práce

álka: STAVEBNÍ ÚPRAVY HYGIENICKÉHO ZÁZEMÍ ŠKOLY  
na parc.č.st. 1163, v kat.území Ostrov nad Ohří,  
Studentská 1205, 363 01 Ostrov  
město Ostrov, kraj KRAJ KRAJLOVSKÝ

STUPEŇ  
DSP

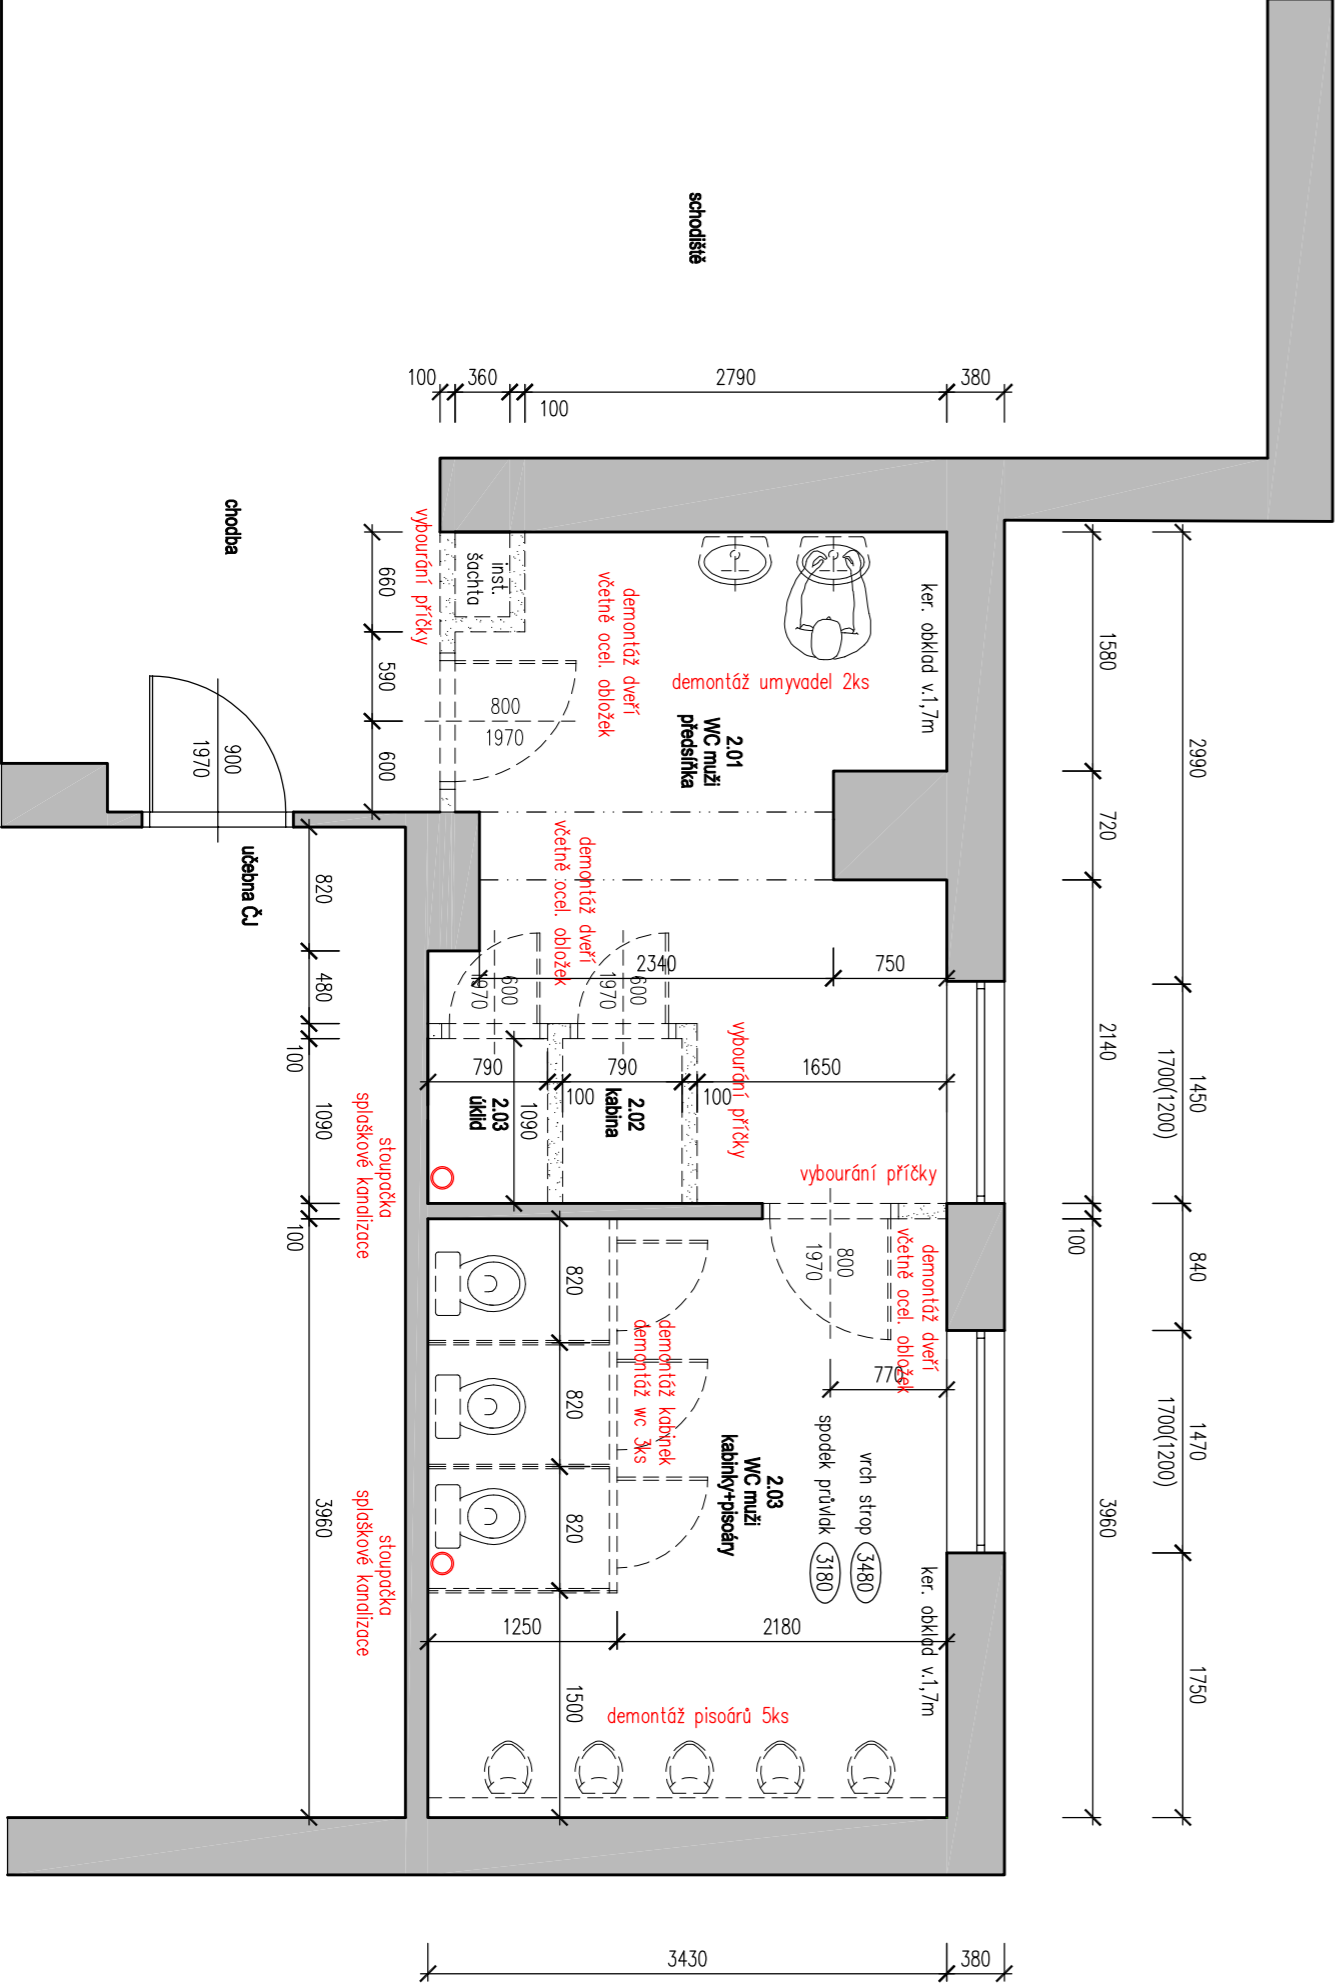
- stávající zdívo
- bourané zdívo a konstrukce

- vybourat drožky a prostory pro nové instalace (viz části příslušných profesí)
- osadit poškozenou omítku zachovaných obvodových stěn až na cihly
- vybourat vyznačené stěny dle statických zosod
