KOORDINAČNÍ SITUACE – VŮŤOVACÍ VÝKRES
 II/218 Statické zajištění silnice Kroslice–Sněžná

Měřítko	Značení	Č. pruhu
1:200	344	
	Supl.	DUSP/PDPS
	Č. zmk.	24/183
	Datum	4.2025

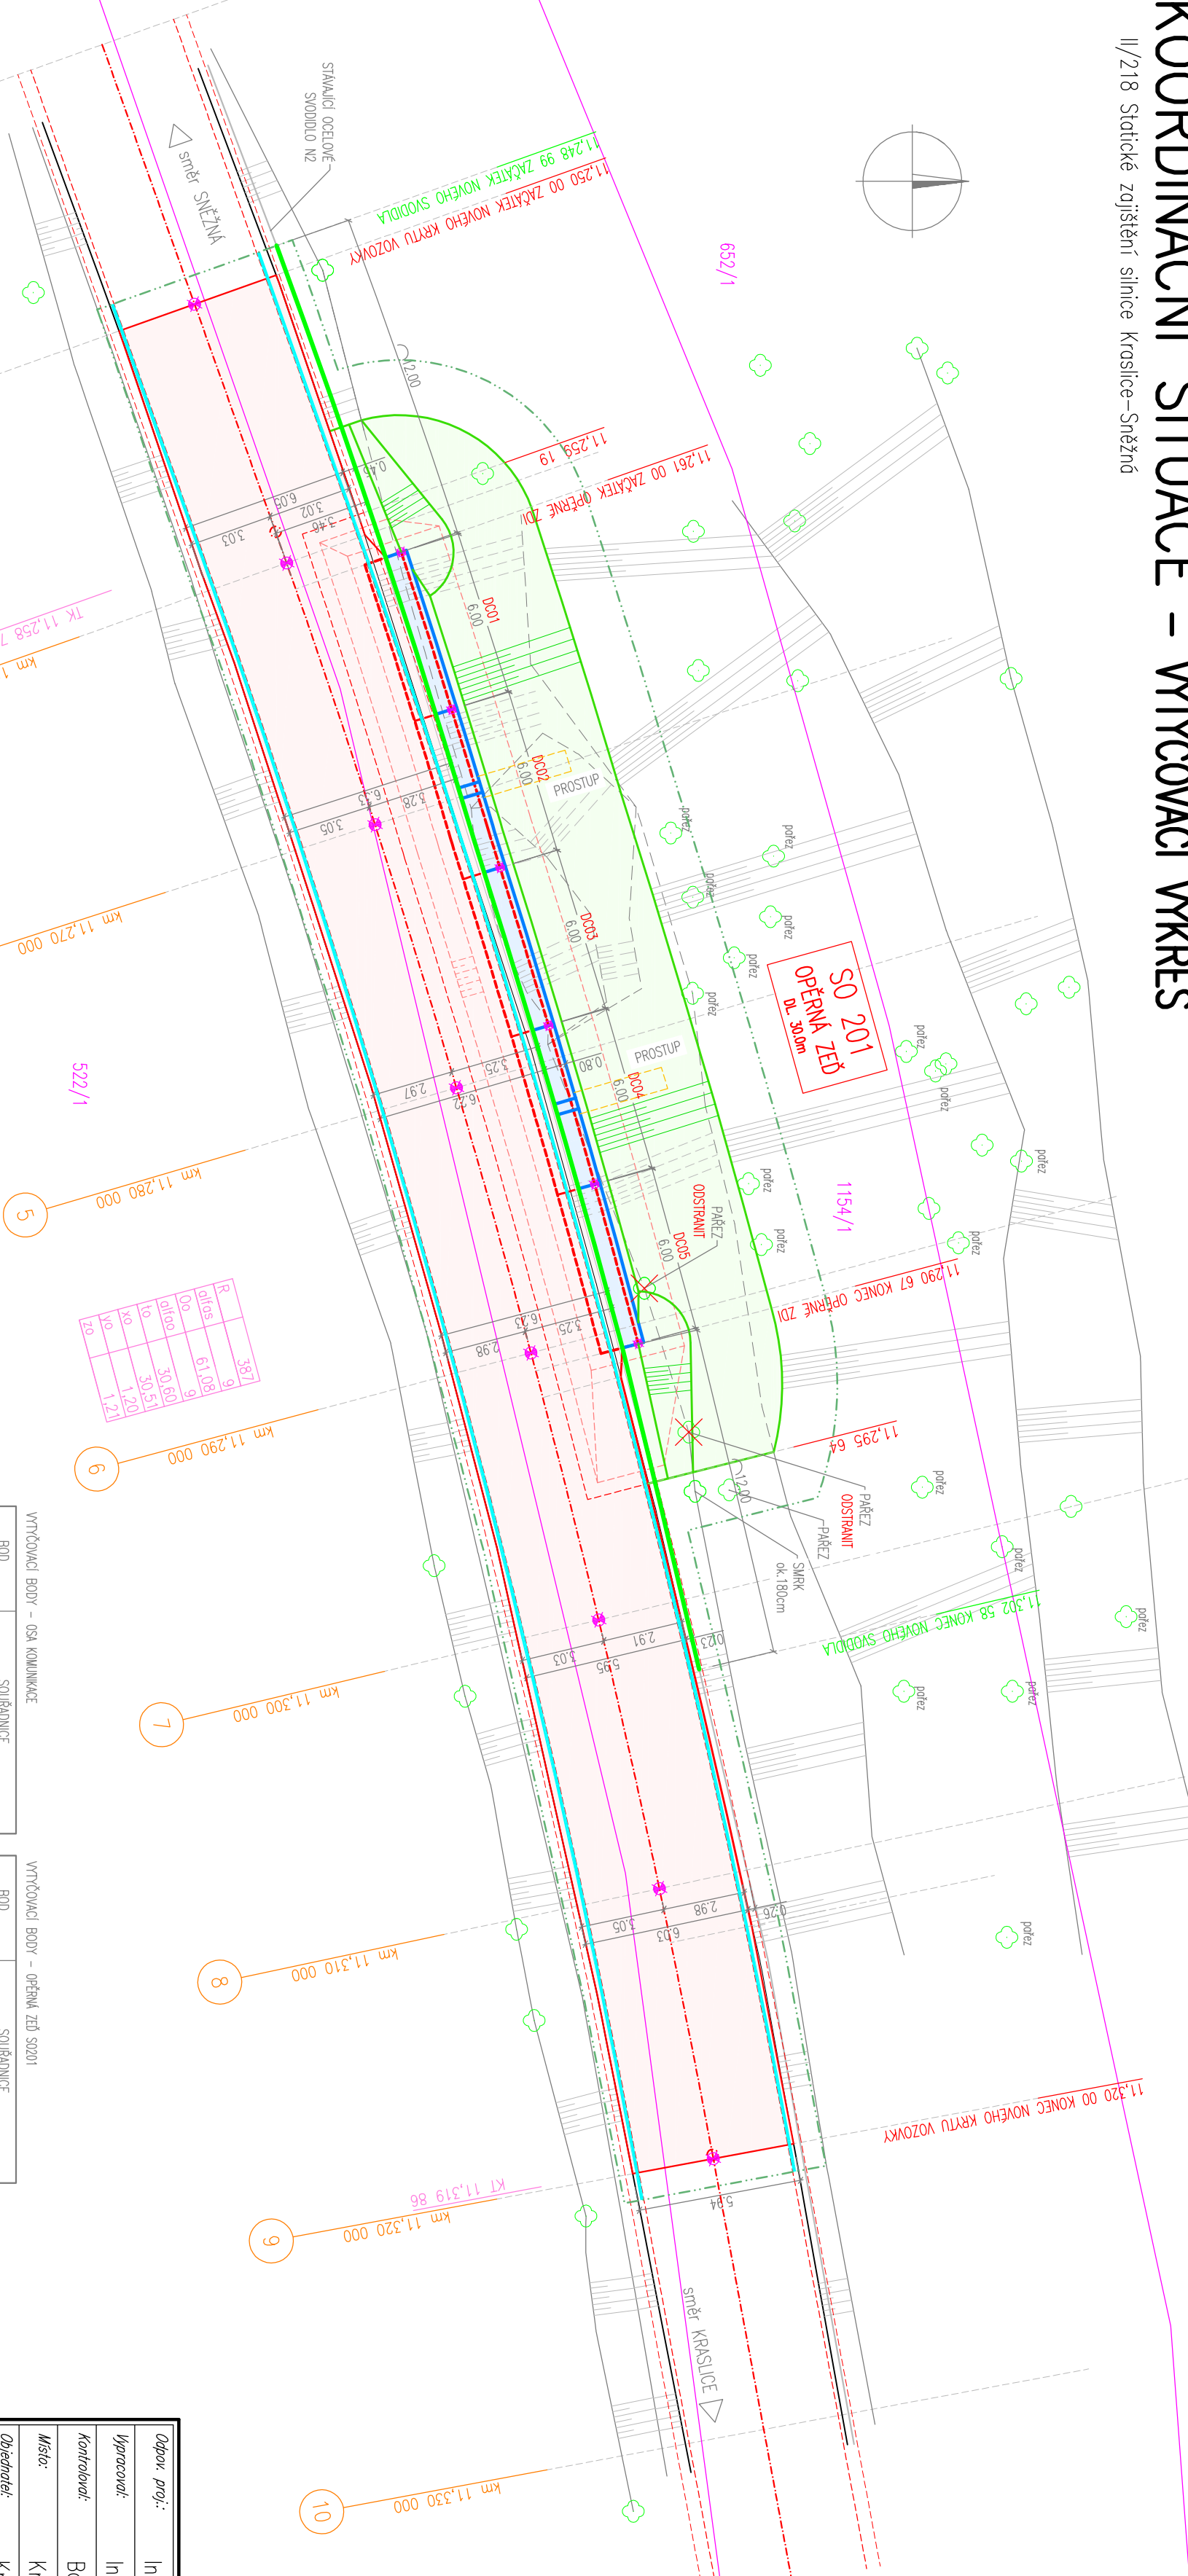
MĚŘENÉ SAMOČNÍ OPEVNĚNÍ BUDĚ REALIZOVÁNO ZA ČISTĚNÍ OMEZENÉHO PROSTORU
 UZÁVENÍ BUDĚ JEDNÝ JIŽNÍ PRUH, VOLNÝ JIŽNÍ PRUH SILNIČNÍ KOMUNIKACE BUDĚ OD STAMENŠTĚ ODDĚLEN VODNÍMI
 DESKAMI ZA A DOPRAVNÍ OMEZENÍ V MÍSTĚ STAVBY BUDĚ BUDĚ OZNAČENO

BOD	SOUŘADNICE
km 11,250	X=-876117,49 Y=-997114,69
km 11,260	X=-876108,09 Y=-997111,35
km 11,270	X=-876098,60 Y=-997108,14
km 11,280	X=-876089,04 Y=-997105,18
km 11,290	X=-876079,42 Y=-997102,47
km 11,300	X=-876069,72 Y=-997100,02
km 11,310	X=-876059,97 Y=-997097,81
km 11,320	X=-876050,16 Y=-997095,86

BOD	SOUŘADNICE
ZÁKL. S2021	X=-876108,49 Y=-997102,19
0001-0002	X=-876102,77 Y=-997105,35
0002-0003	X=-876097,04 Y=-997103,60
0003-0004	X=-876091,30 Y=-997101,84
0004-0005	X=-876085,54 Y=-997100,16
KONEC S2021	X=-876079,75 Y=-997098,38
