</div> <div>BPO spol. s r.o. Lidická 1239 363 01 OSTROV</div> <div>Tel.: +420353675111 Fax: +420353612416</div> <div>projekty@bpo.cz www.bpo.cz</div>		ZAKÁZKA:		Počet A4
		Rekonstrukce sociálního zařízení		4
		ČÁST (SO,PS):		Stupeň projektu
		Dokumentace objektu Architektonické a stavební technické řešení		PST
		OBSAH:		Datum dokončení
OBJEDNATEL:		Číslo zakázky	Číslo archivní:	
Střední lesnická škola Žitlice, příspěvková organizace		16.04.2018		
		8962-26		
		BPO 2-100259

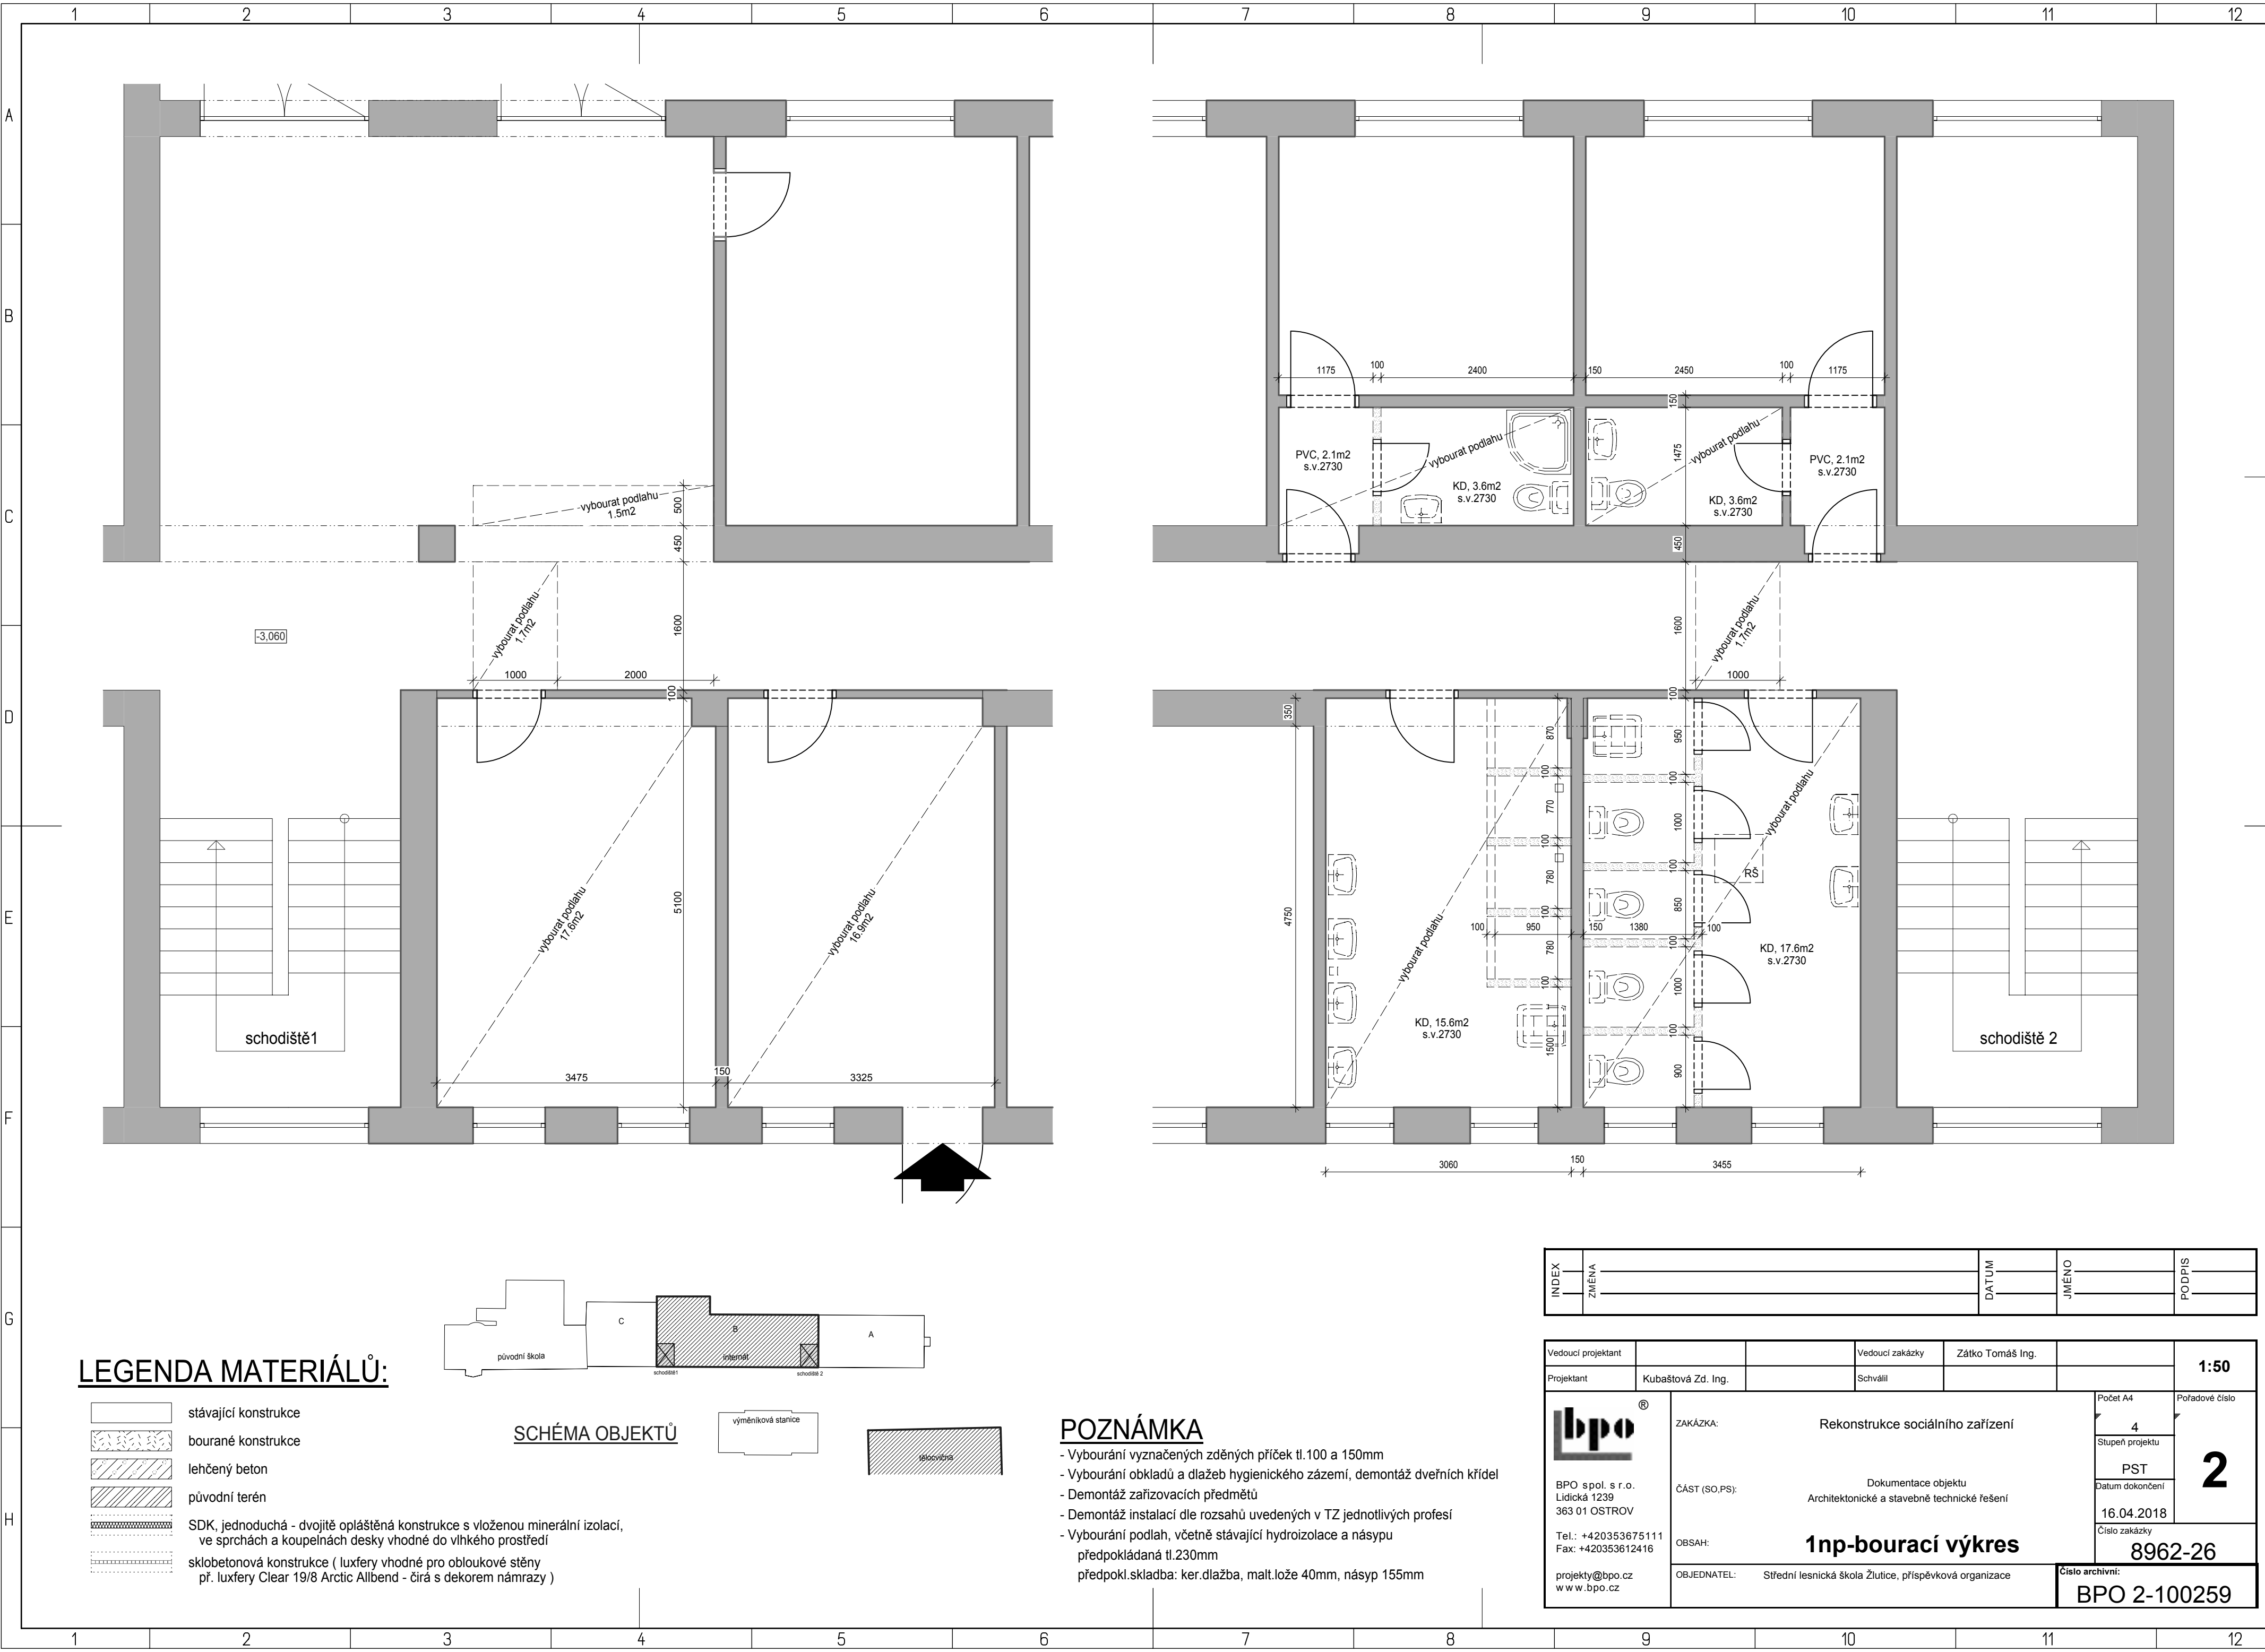
- Vybourání vyznačených zděných příček tl.100 a 150mm
- Vybourání obkladů a dlažeb hygienického zázemí, demontáž dveřních křidel
- Demontáž zařizovacích předmětů
- Demontáž instalací dle rozsahů uvedených v TZ jednotlivých profesí
- Vybourání podlah, včetně stávající hydroizolace a násypu předpokládáná tl.230mm předpokl.skladba: ker.dlažba, malt.lože 40mm, násyp 155mm
