## Z1 - lávka ( 1:10 )

</div> <div>BPO spol. s r.o. Lidická 1239 363 01 OSTROV</div> <div>Tel.: +420353675111 Fax: +420353612416</div> <div>projekty@bpo.cz www.bpo.cz</div>	ZAKÁZKA:	Rekonstrukce střechy objektu Karla Hynka Máchy 1276 v Sokolově			Počet A4	Pořadové číslo  <b>9</b>
					2	
					Stupeň projektu	
					PST	
					Datum dokončení	
	ČÁST (SO,PS):	Projektová dokumentace			28.02.2019	
	OBSAH:	<b>Nový stav - lávky</b>			Číslo zakázky	
					<b>9124-26</b>	
	OBJEDNATEL:	Pedagogicko-psychologická poradna, Karlovy Vary, příspěvková organizace			Číslo archivní:	
					<b>BPO 3-102974</b>

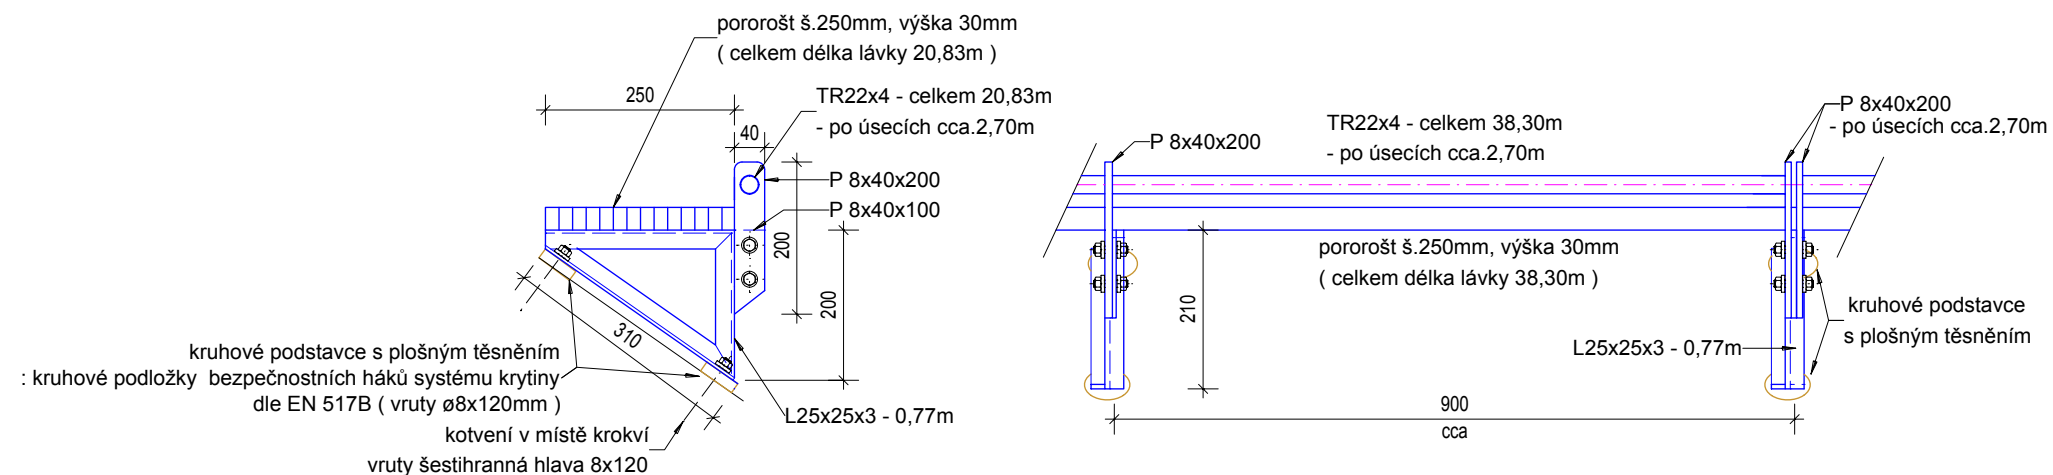
Pozn. Lávka kotvena v místě krokví.  
Krokve jsou v různých vzdálenostech.  
Nutno přeměřit po odkrytí na stavbě
