</div> <div>BPO spol. s r.o. Lidická 1239 363 01 OSTROV  Tel.: +420353675111 Fax: +420353612416  projekty@bpo.cz www.bpo.cz</div>		ZAKÁZKA: Rekonstrukce střechy objektu Karla Hynka Máchy 1276 v Sokolově		ČÁST (SO,PS): Projektová dokumentace		OBSAH: <b>Detaily</b>		Počet A4		Pořadové číslo  <b>10</b>		
								4				
								Stupeň projektu				
								PST				
								Datum dokončení				
						28.02.2019		Číslo zakázky		9124-26		
OBJEDNATEL: Pedagogicko-psychologická poradna, Karlovy Vary, příspěvková organizace								Číslo archivní:		BPO 2-103058

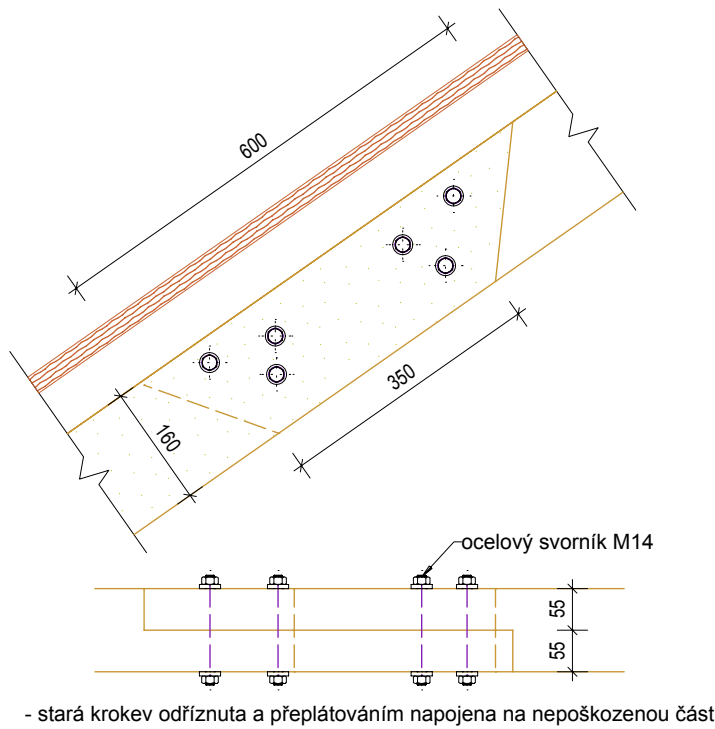
Detail 1  
Výměna krokve ( 1:10 )

Pozn.  
- zajištění, podepření upravovaných prvků  
- hnilobou, vlhkostí zničené prvky se nahrazují novými smrkovými profily totožného průřezu  
- pro spojení lze použít galvanizované svorníky M18 nebo dubové kolíky s rozpínacími klínky o průměru 20mm

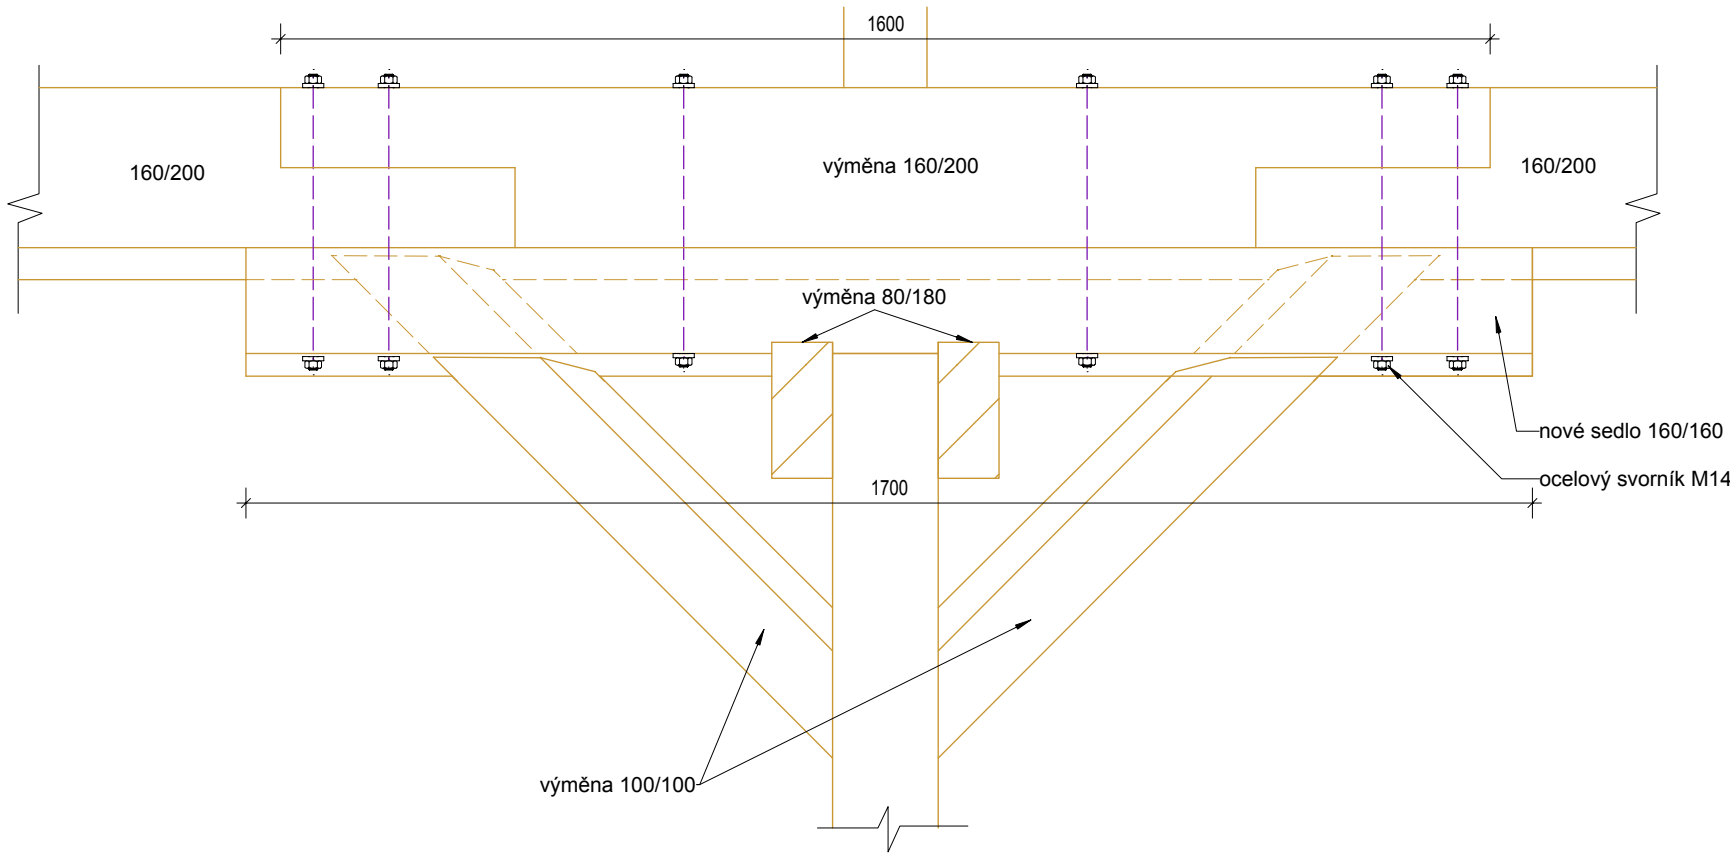
Detail 2  
Výměna vaznice, kleštín ( 1:10 )

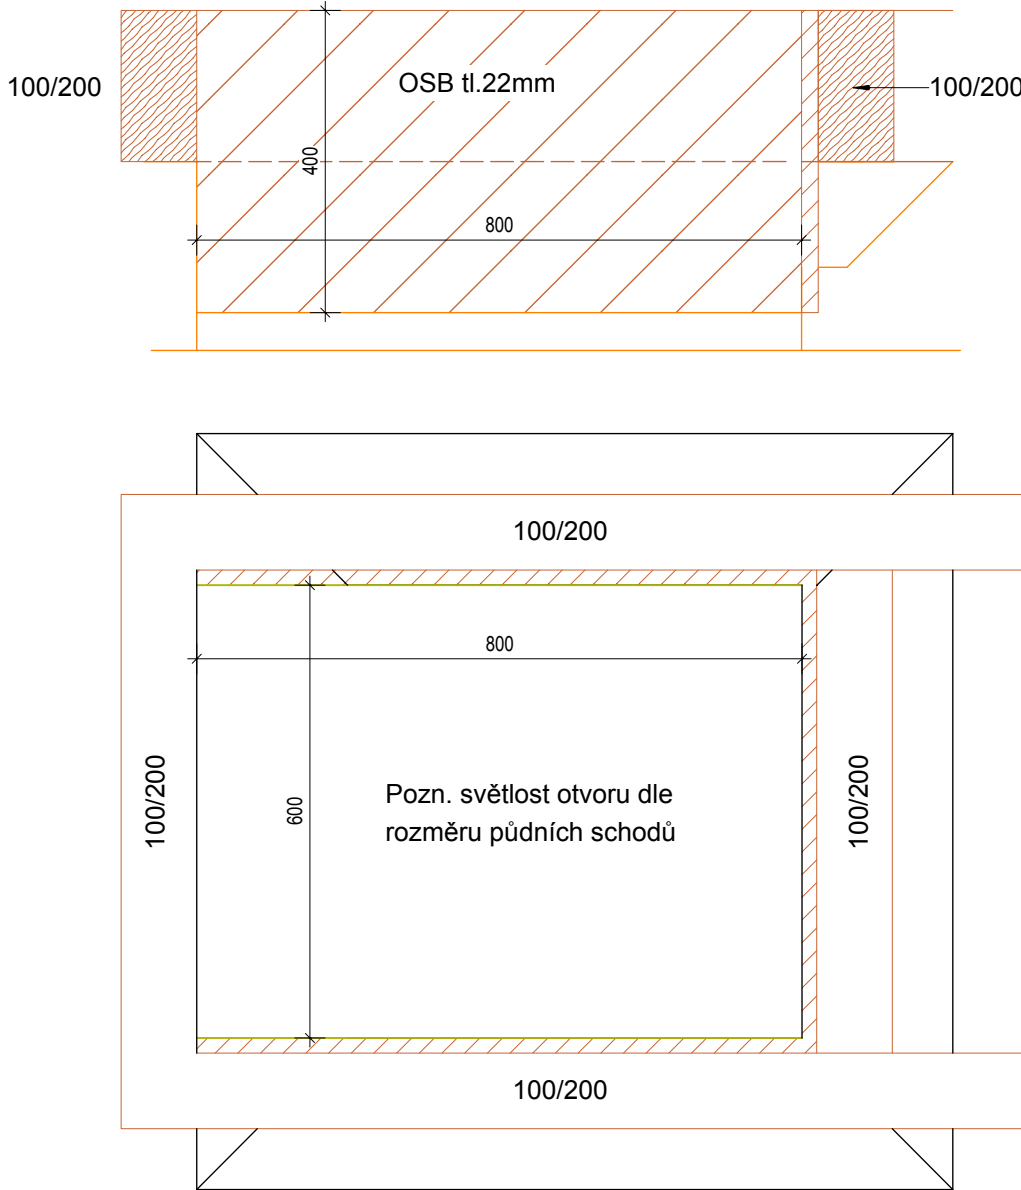
Detail 3  
Bednění výlezu půdních schodů ( 1:10 )

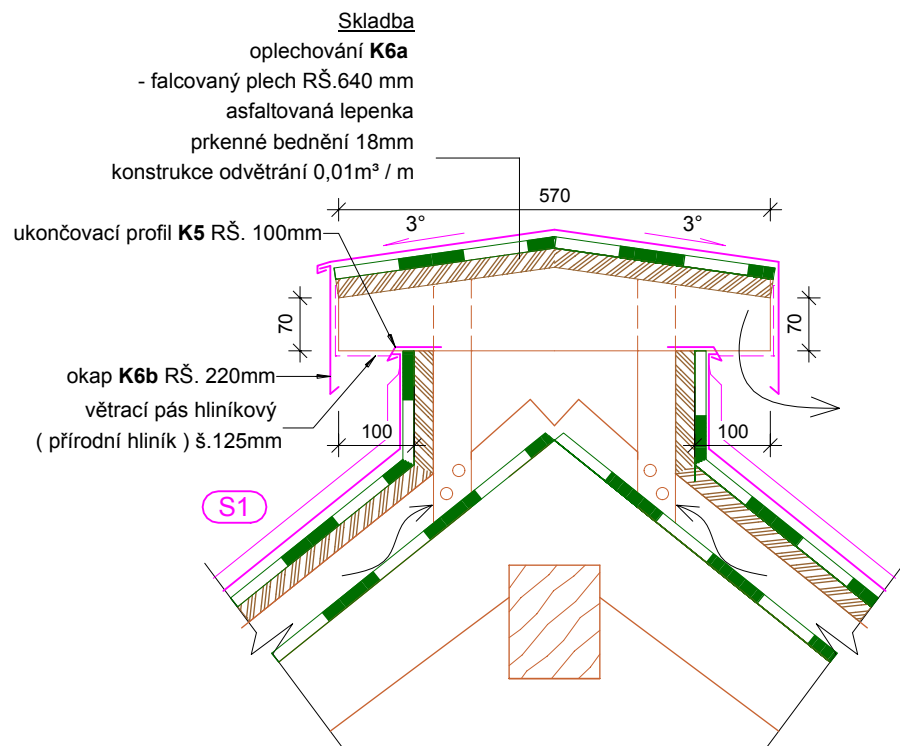
Detail 5 ( 1:10 )  
Větrání hřebene

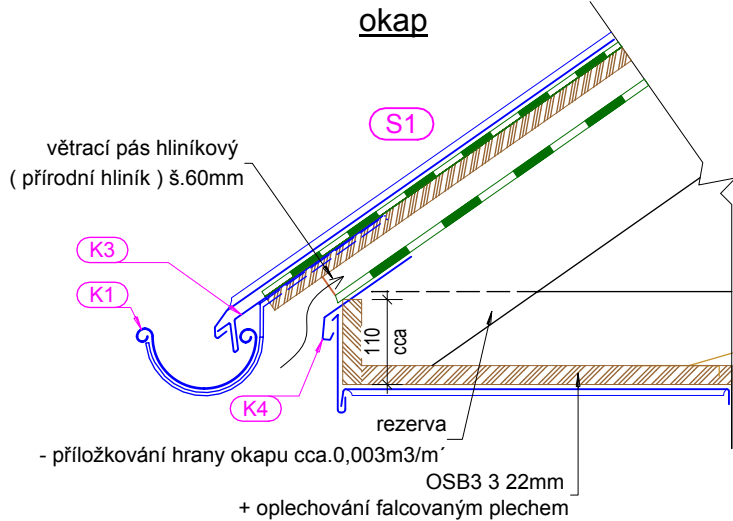
Detail 4 ( 1:10 )  
okap
