## **Stavebně technický průzkum mostu evid. č. 2125 – 1 V Mokřině**

**V Praze 01/2023**

**Vypracoval: Ing. Zdeněk Vávra**

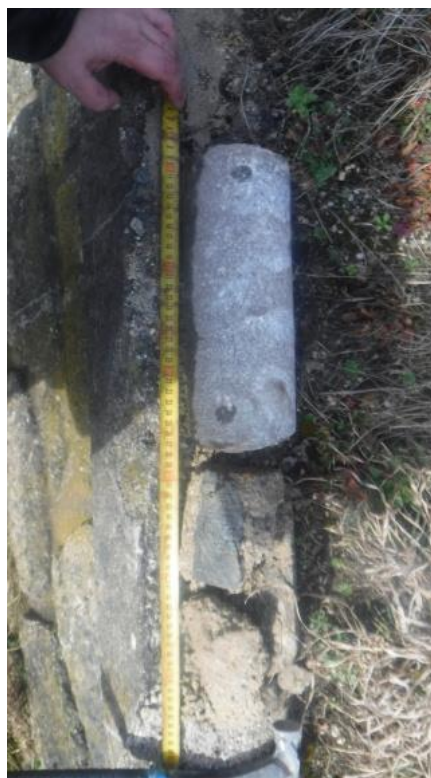
Obr. 3 Malta za kamenným zdivem

Při odběru JV z konstrukce opěry zasahoval kámen do hloubky 300 mm a za ním byla vrstva malty s nízkou soudržností vyplněná velkými kameny (>100 mm). Spáry zdiva jsou přespárovány do hloubky 25 – 30 mm cementovou maltou, která je velmi tvrdá a odolná. Pod touto vrstvou je opět malta s nízkou soudržností, s malým podílem pojiva a tím i malou pevností.

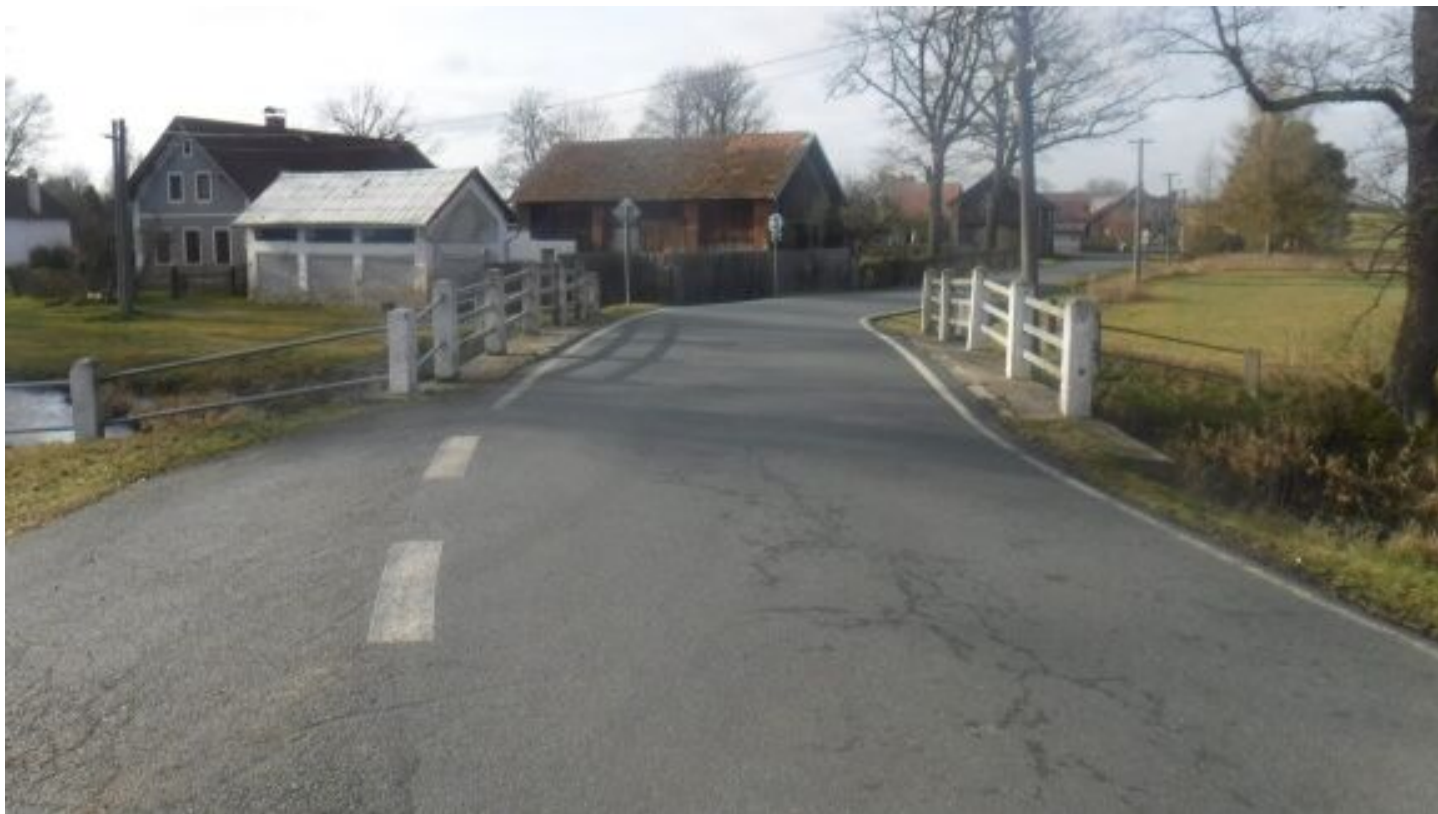
Na povrchu vozovky jsou patrné trhliny a na obou stranách je ponechána nezpevněná krajnice. Dále je patrná spára mezi vozovkou a římsou, resp. obrubou. Římsy a obruby jsou na stejné úrovni jako konstrukce vozovky.

007 Pohled na most proti směru staničení-poruchy v předpolí mostu

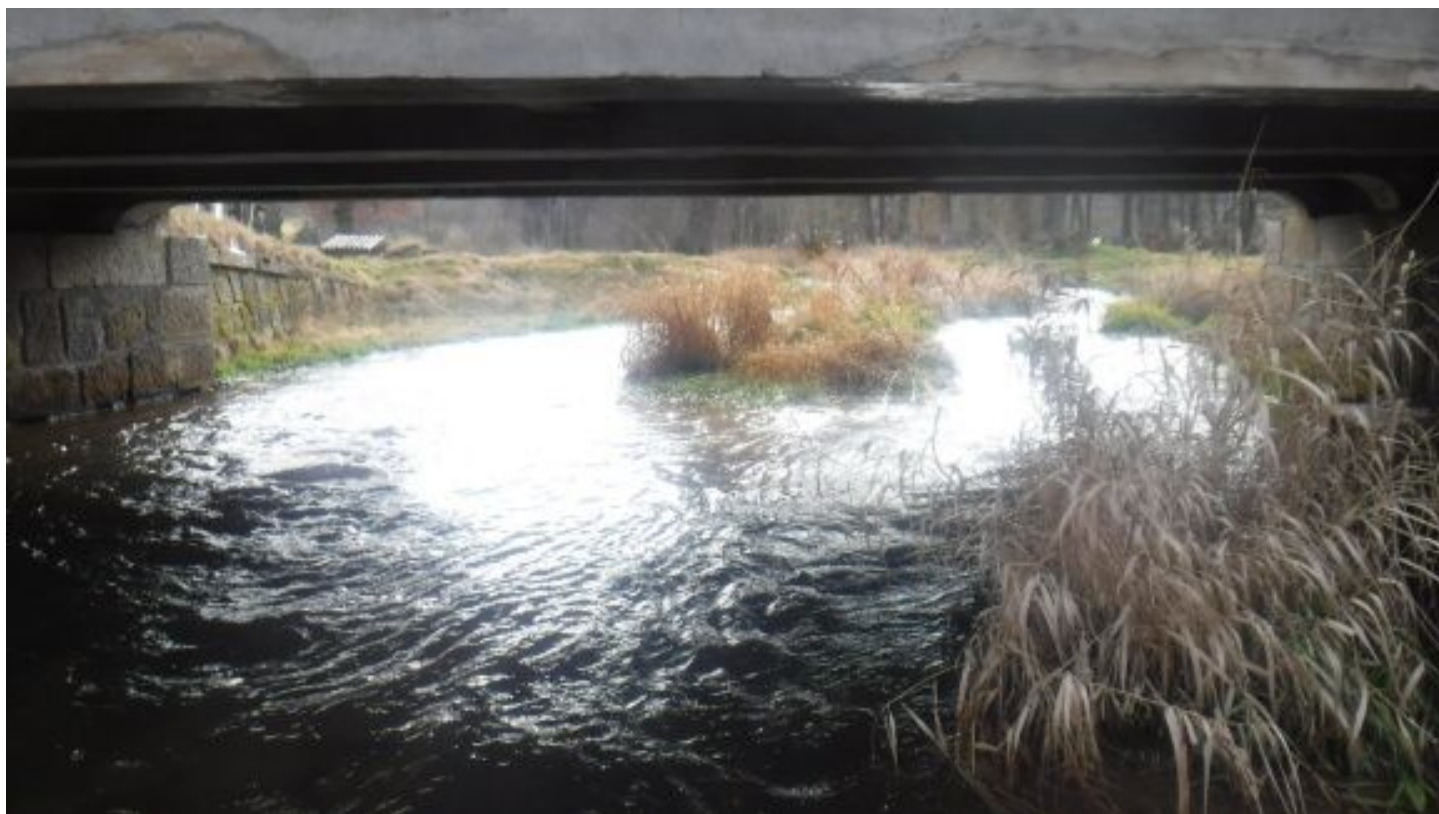
**Konstrukce spodní stavby** nejsou závažněji poškozeny. Na úrovni běžné hladiny potoka je patrná degradace zdící malty. Stejně tak u konstrukcí rovnoběžných křídel, resp. plentovacích zídek konstrukce mostu. Na úrovni šířky zdícího prvku (cca 300 mm), je na bocích křídla patrná trhlina. Její příčinou mohou být dilatační pohyby mostu a jejich účinky na konstrukci opěr. Na úložných prazích mostu je patrné zatékání z místa dilatačních spár mostu. Současně je na prazích uchyceno bahno, které naznačuje, že nárazově dochází k zaplavení celého mostního otvoru. Tomu napomáhá i zanesené dno pod mostem.

038 Stav koryta potoka

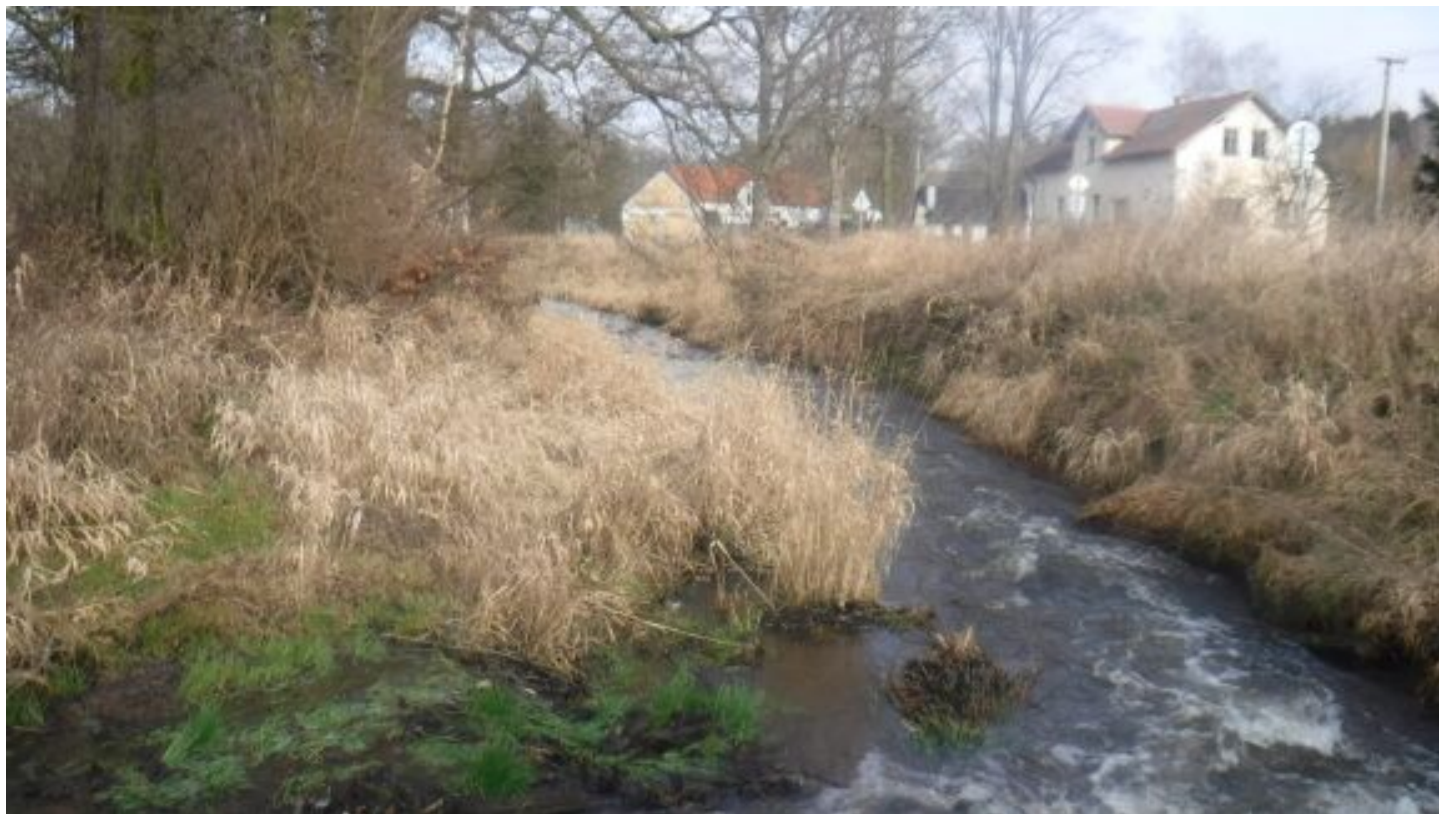
039 Stav koryta potoka

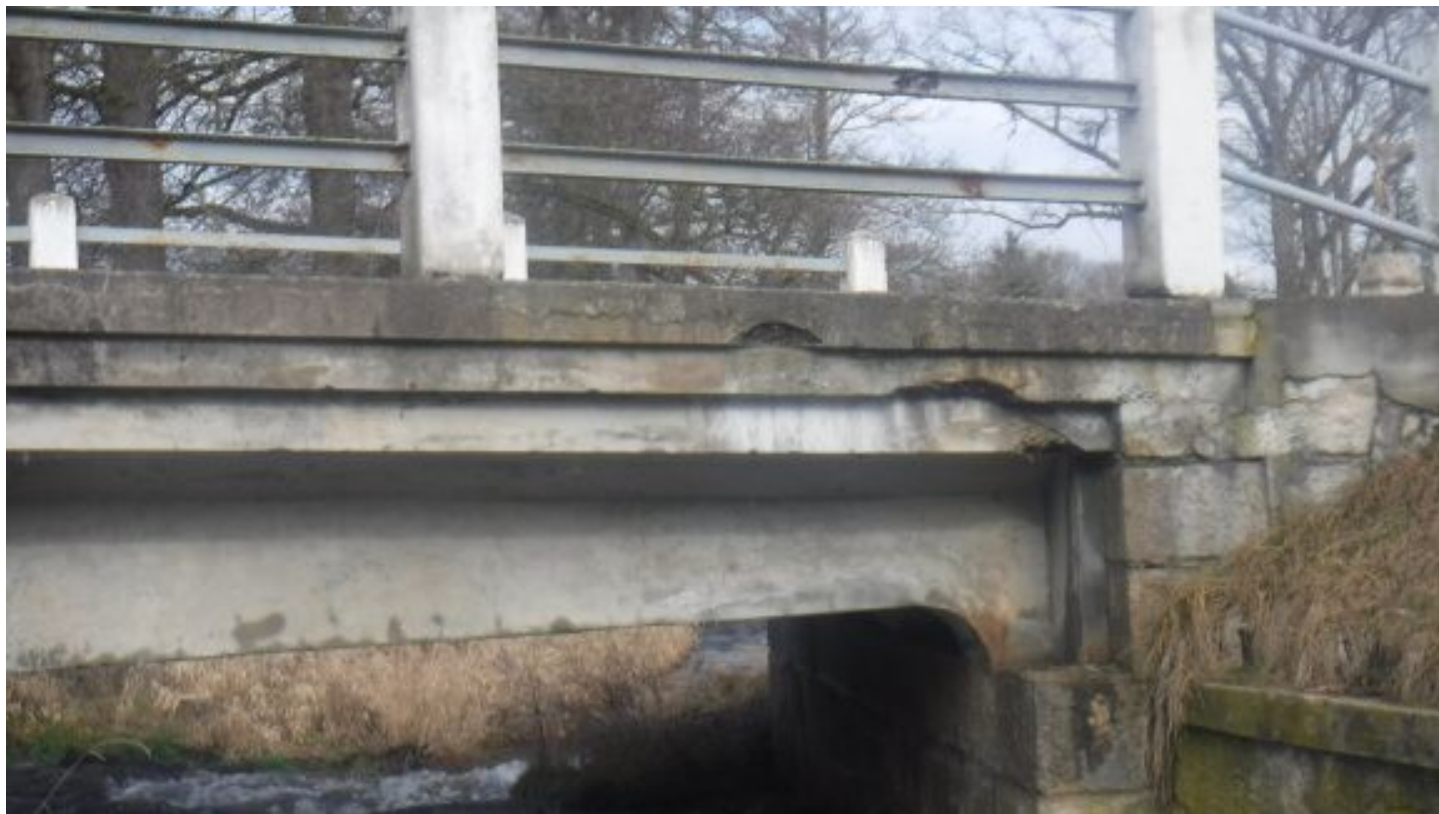
040 Stav nosné konstrukce

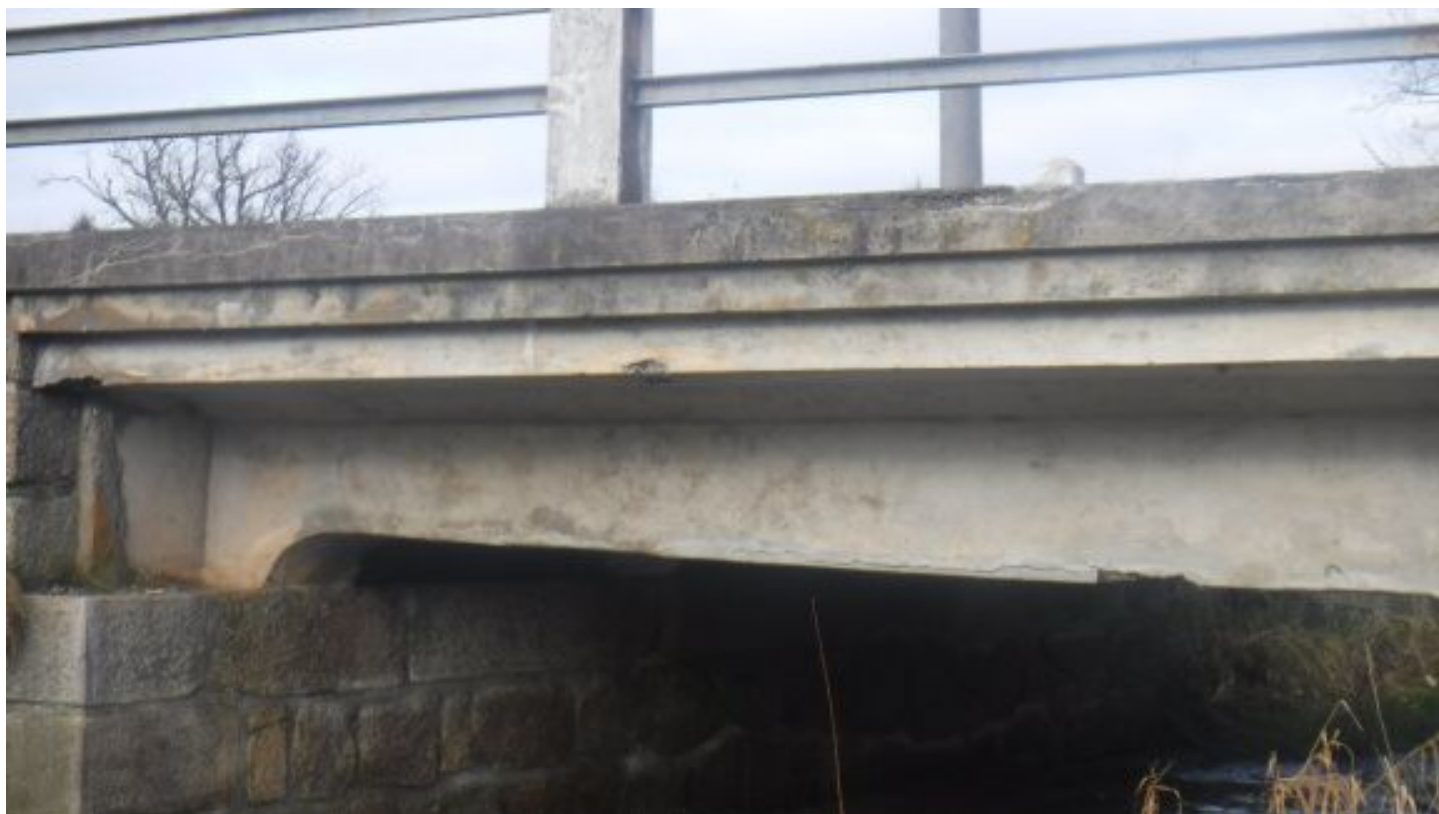
041 Stav nosné konstrukce

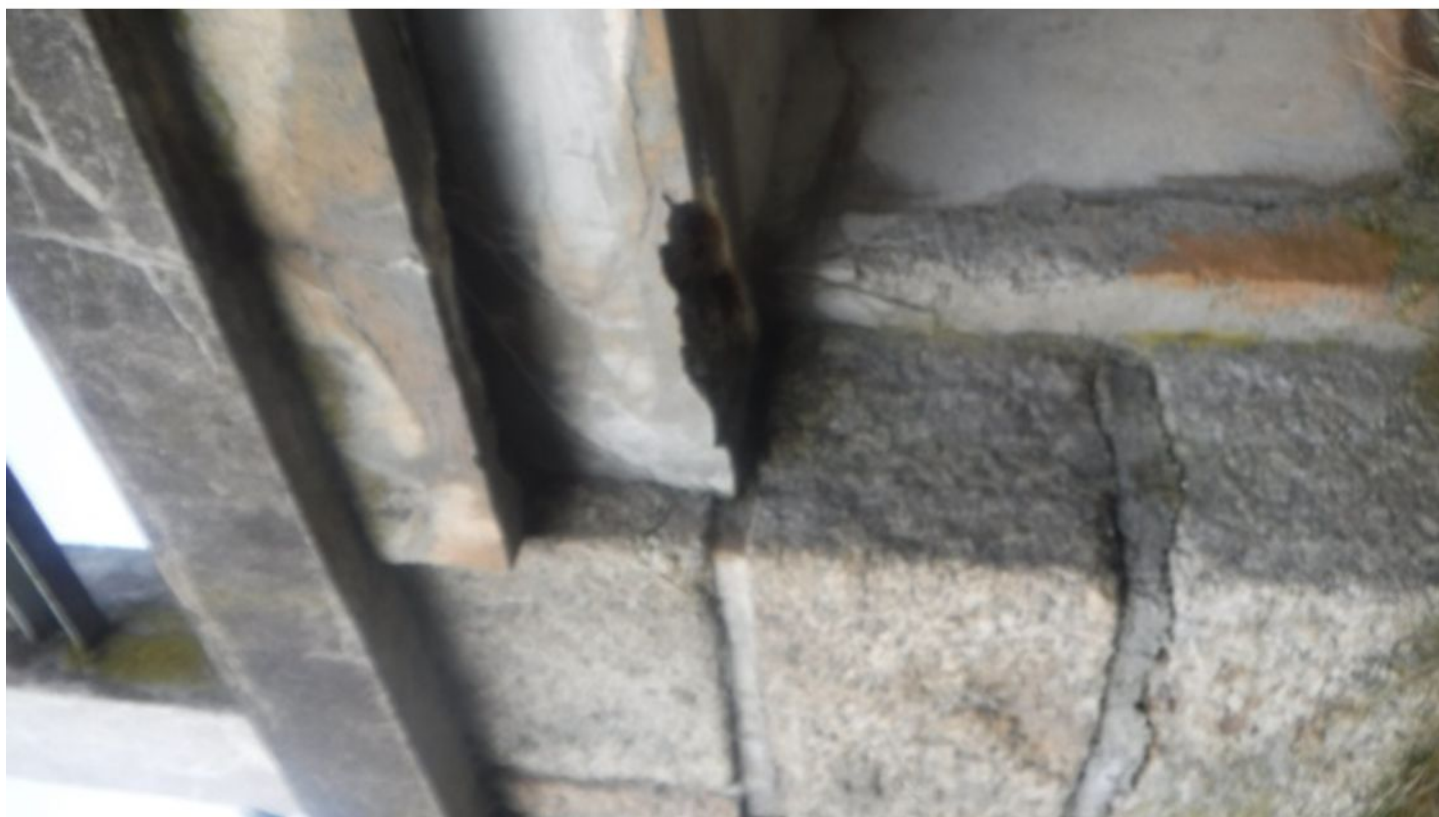
042 Stav nosné konstrukce

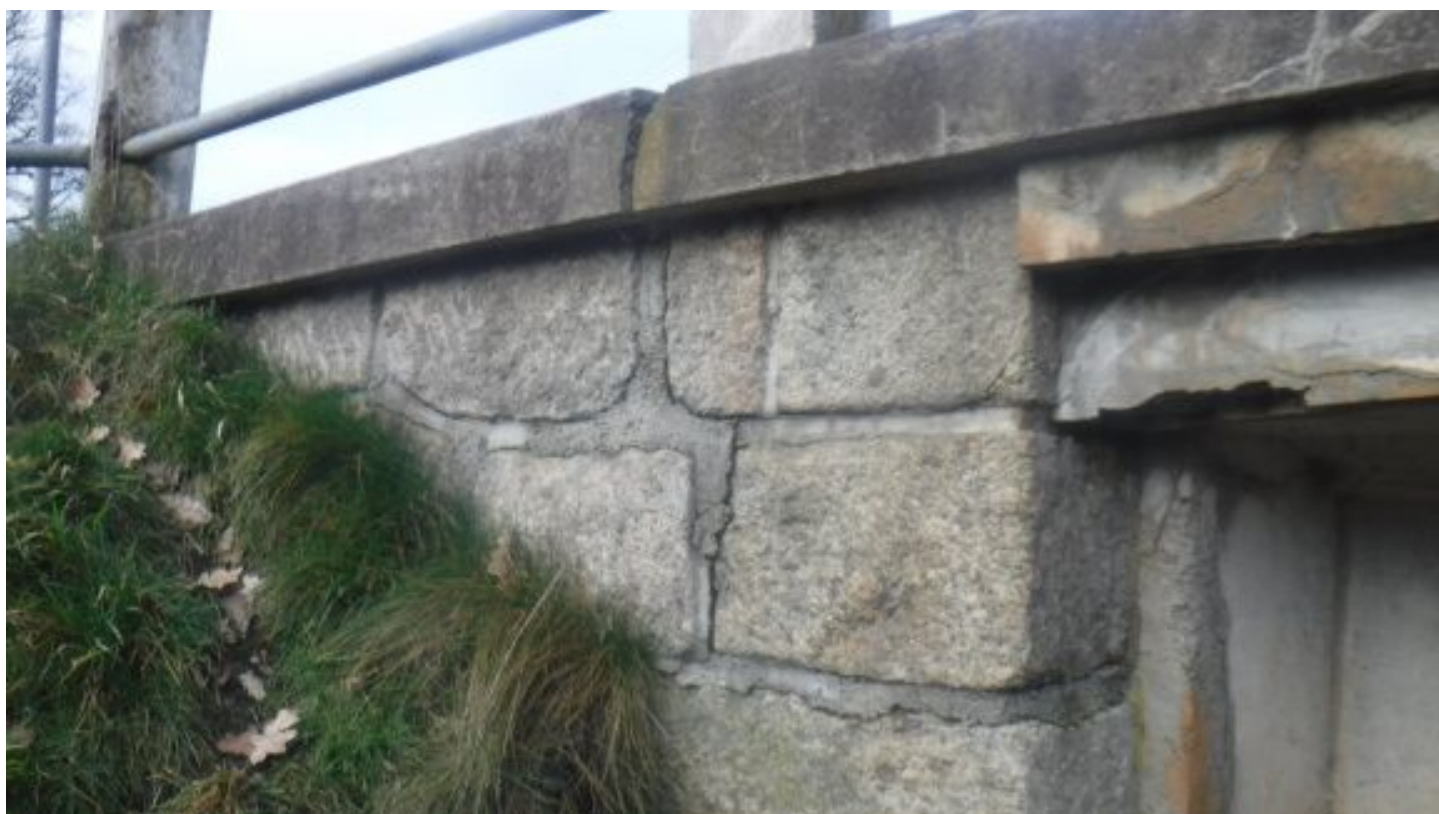
043 Stav nosné konstrukce-nad opěrou 1

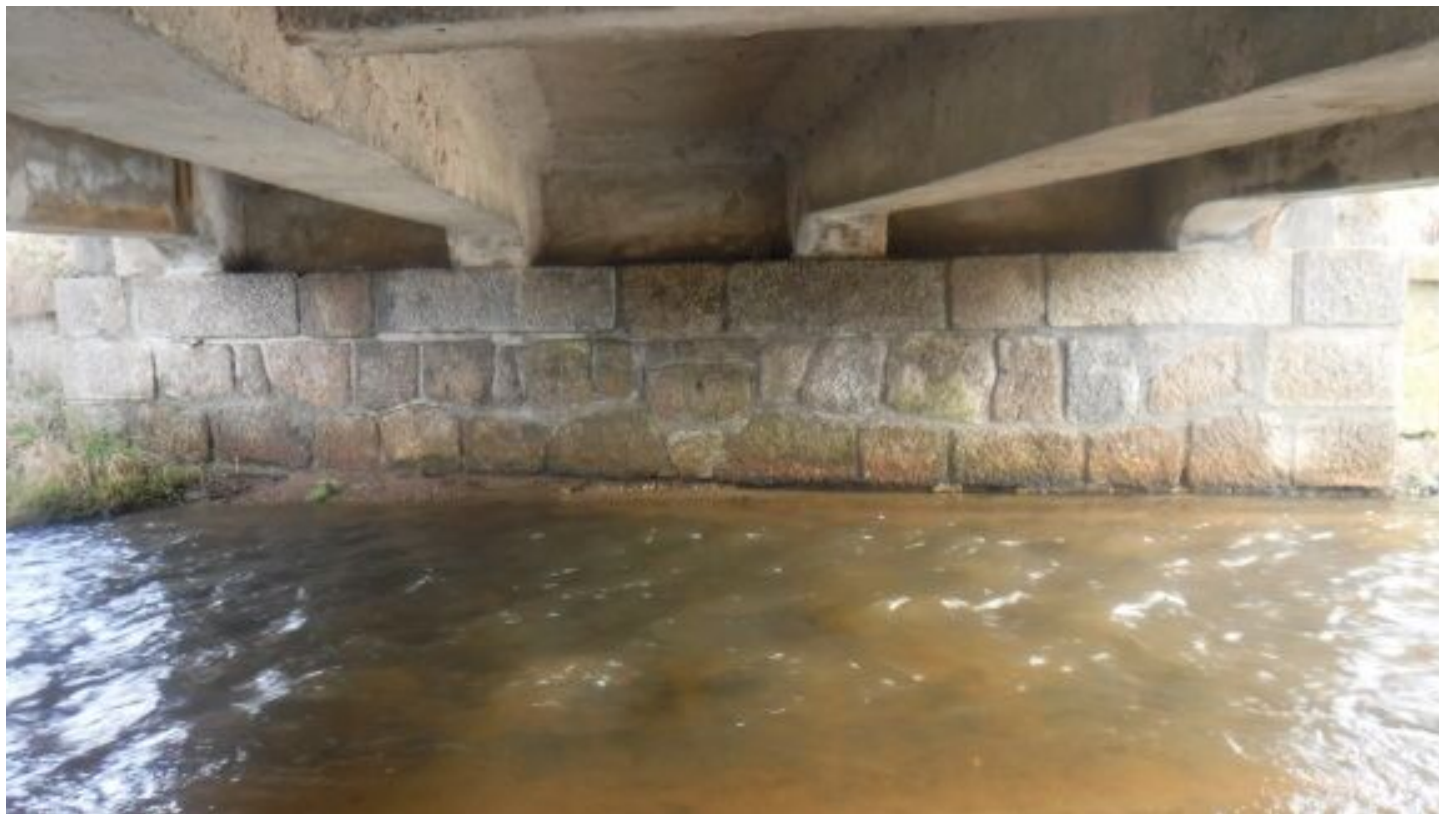
044 Stav nosné konstrukce-nad opěrou 1

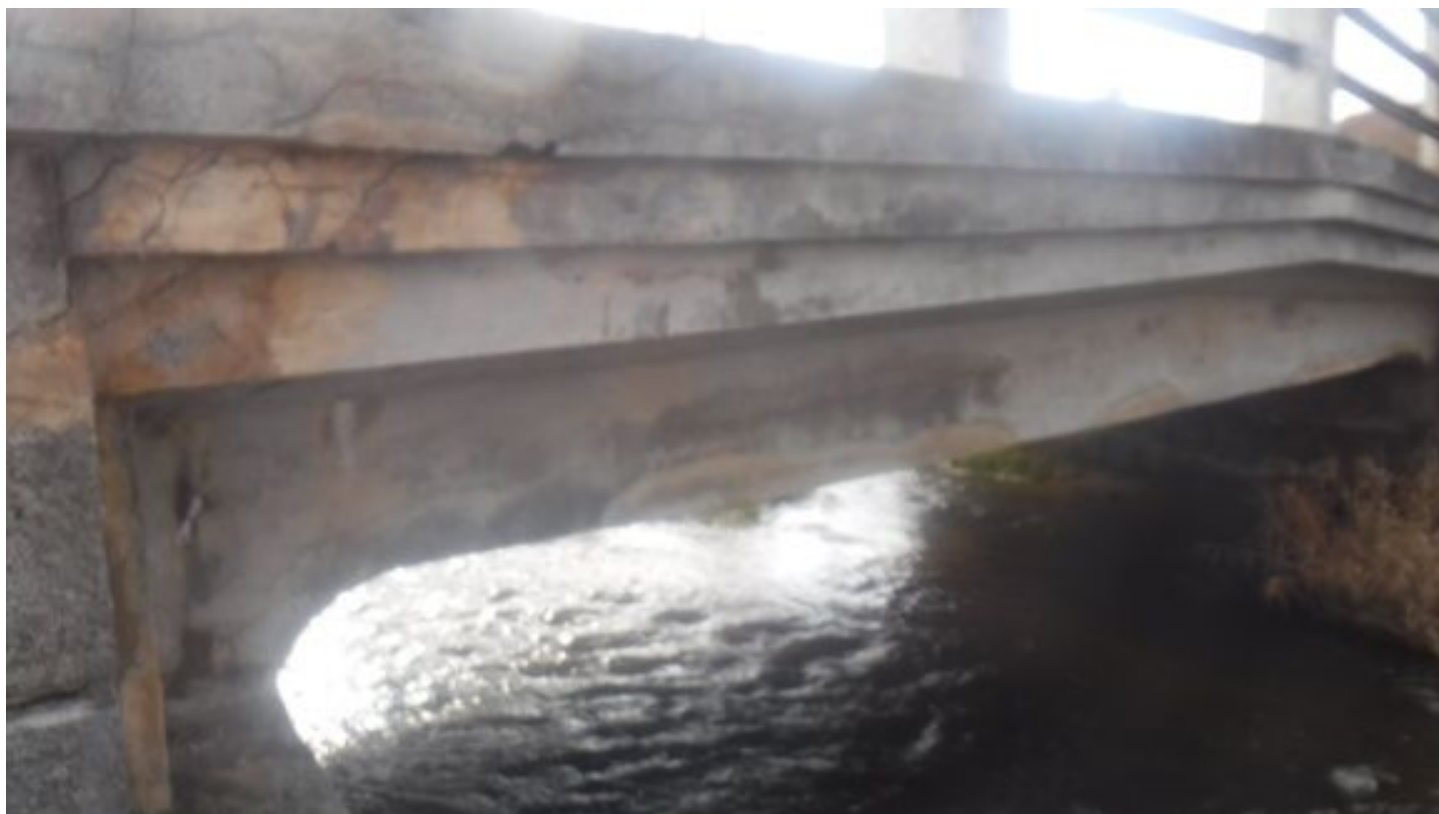
045 Stav nosné konstrukce

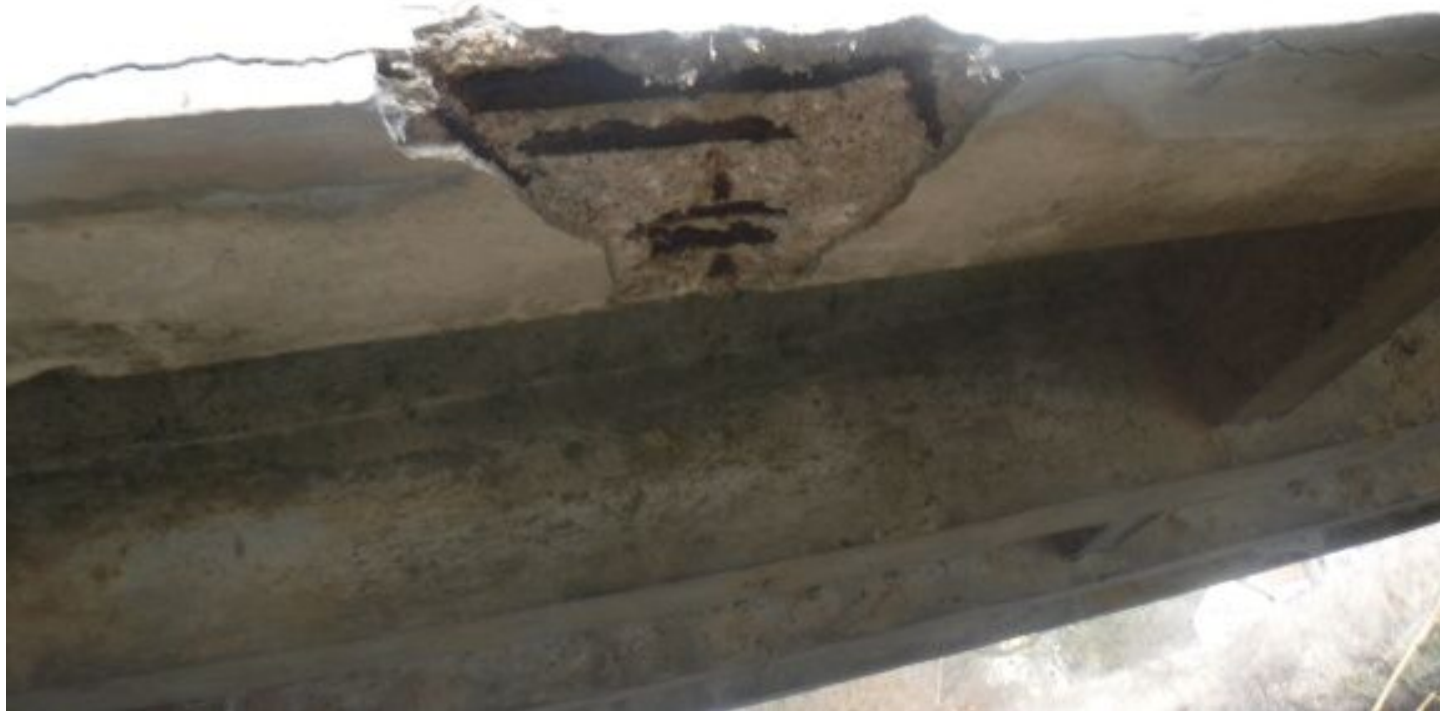
Všechny zjištěné poruchy jsou spojeny se zatékáním k nosné konstrukci. V důsledku toho dochází k několika druhům poruch. Jedná se o korozi I. druhu dle Moskvina způsobenou vymýváním vazných součástí cementu. V důsledku toho vznikají snadněji rozpustné minerály a dochází k jejich vymytí a vzniku pórového systému a snížení pevnostních charakteristik. Dále ve všech místech, kde dochází k vnikání vody do konstrukce, vzniká riziko elektrochemické koroze výztuže v důsledku působení chloridových iontů. Zjištěné hodnoty jsou několikanásobně překročeny. Proto je riziko iniciace koroze v důsledku změny elektrodového potenciálu roztoku v pórovém systému. Riziko elektrochemické koroze výztuže je způsobováno také ztrátou pasivační schopnosti cementového tmelu vůči výztuži, v důsledku karbonatace (působení vzdušného CO<sub>2</sub>). V místech zatékání je patrná koroze výztuže s úbytky cca 1- 2 mm. Riziko elektrochemické koroze výztuže je vysoké v každém místě, kde dochází k zatékání. Hloubka karbonatace výrazně převyšuje tloušťku krycí

vrstvy betonu nad výztuží. V místech, kde dochází k pravidelnému zatékání ke korozi výztuže opakovaně dochází a s tím i k oddělování krycí vrstvy betonu.

048 Poruchy v nosné konstrukci

Samotné železobetonové konstrukce doporučuji lokálně vyspravit, výztuž ošetřit a konstrukci opatřit plošnou tenkovrstvou omítkou a případně antikarbonatačním nátěrem. Vzhledem k poměrně vysoké kontaminaci míst zatékání ve vodě rozpustnými chloridovými ionty doporučuji pro sanaci použít rovněž migrující inhibitory koroze.

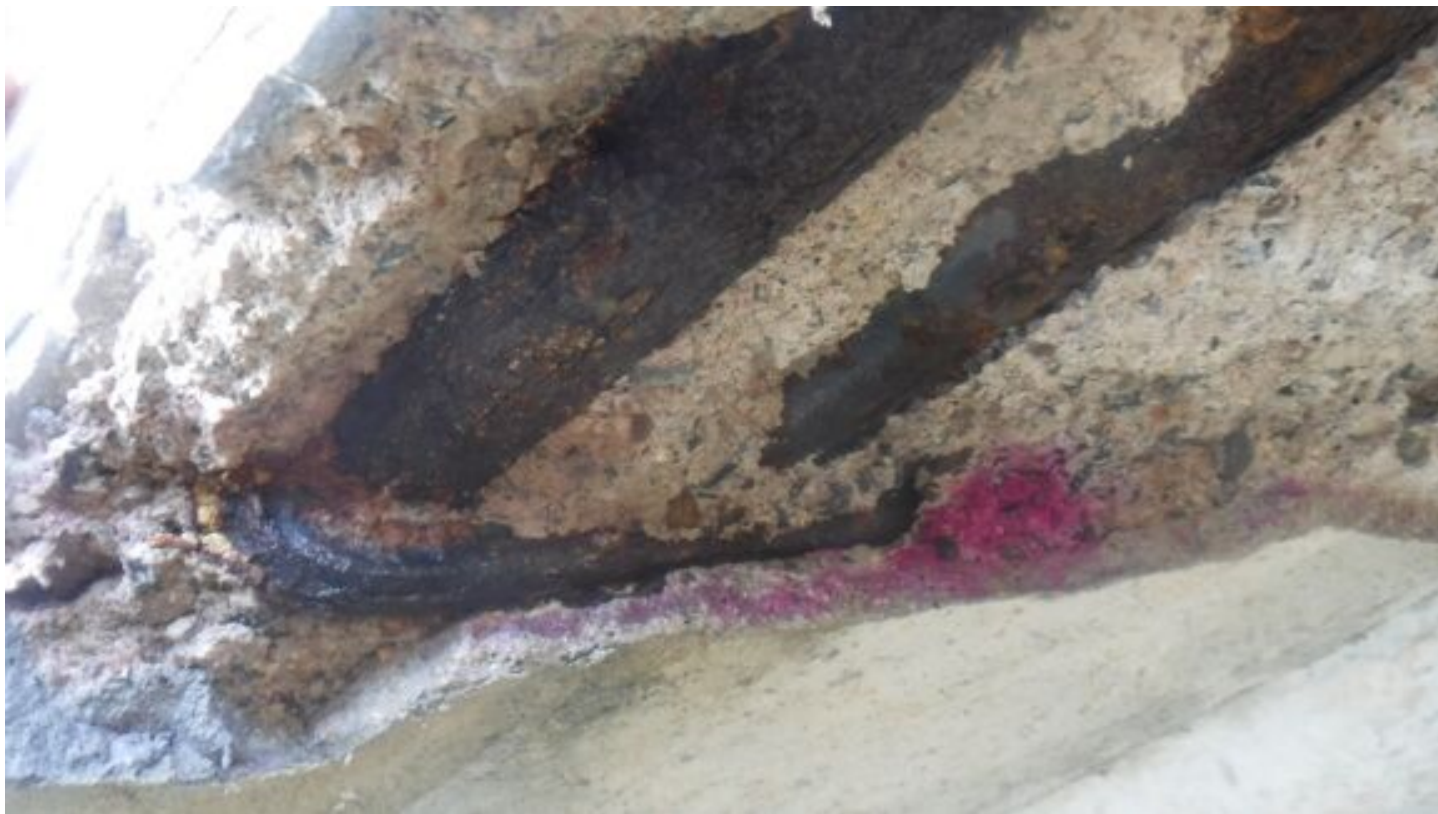
050 Poruchy v nosné konstrukci

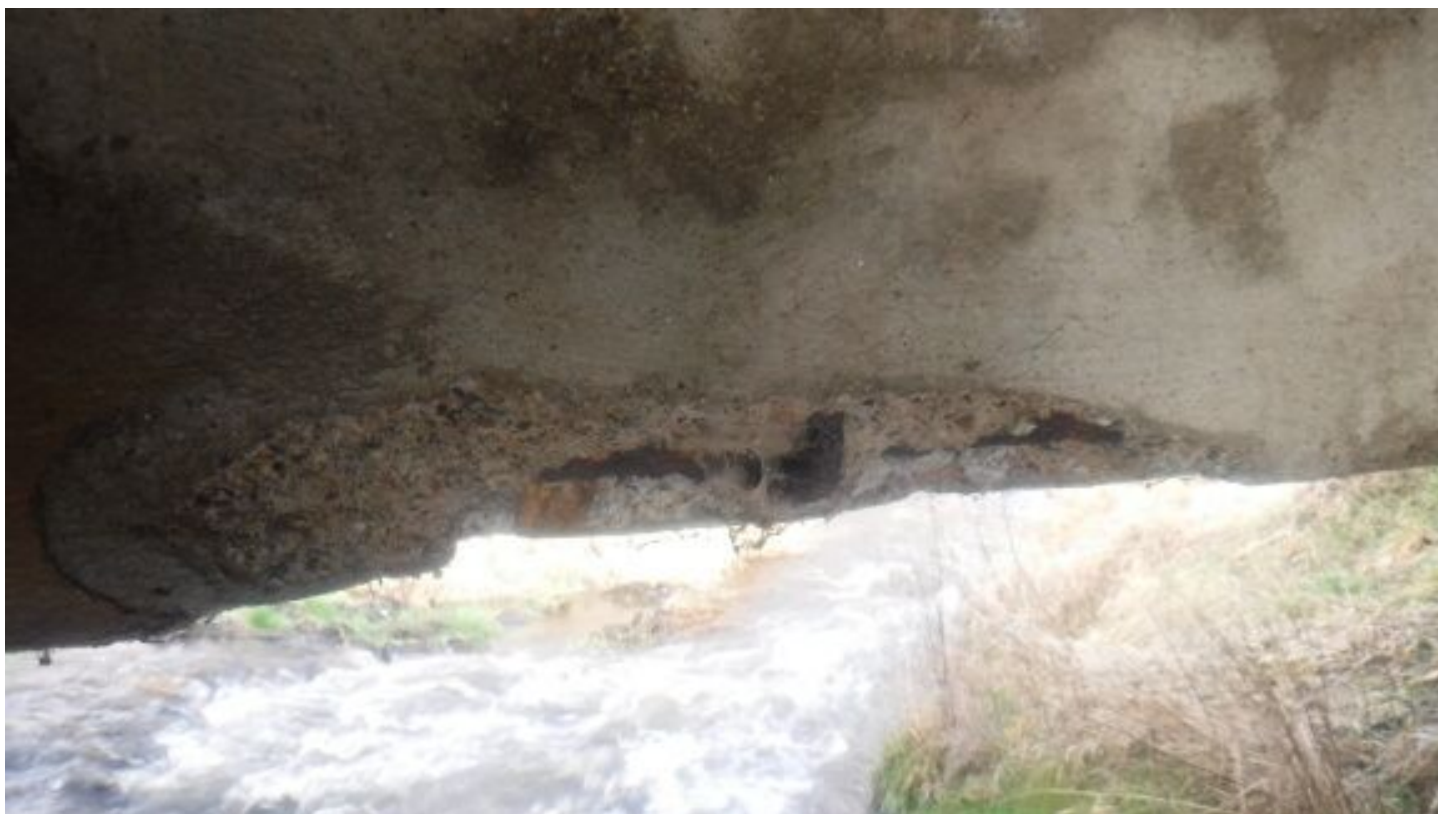
051 Poruchy v nosné konstrukci

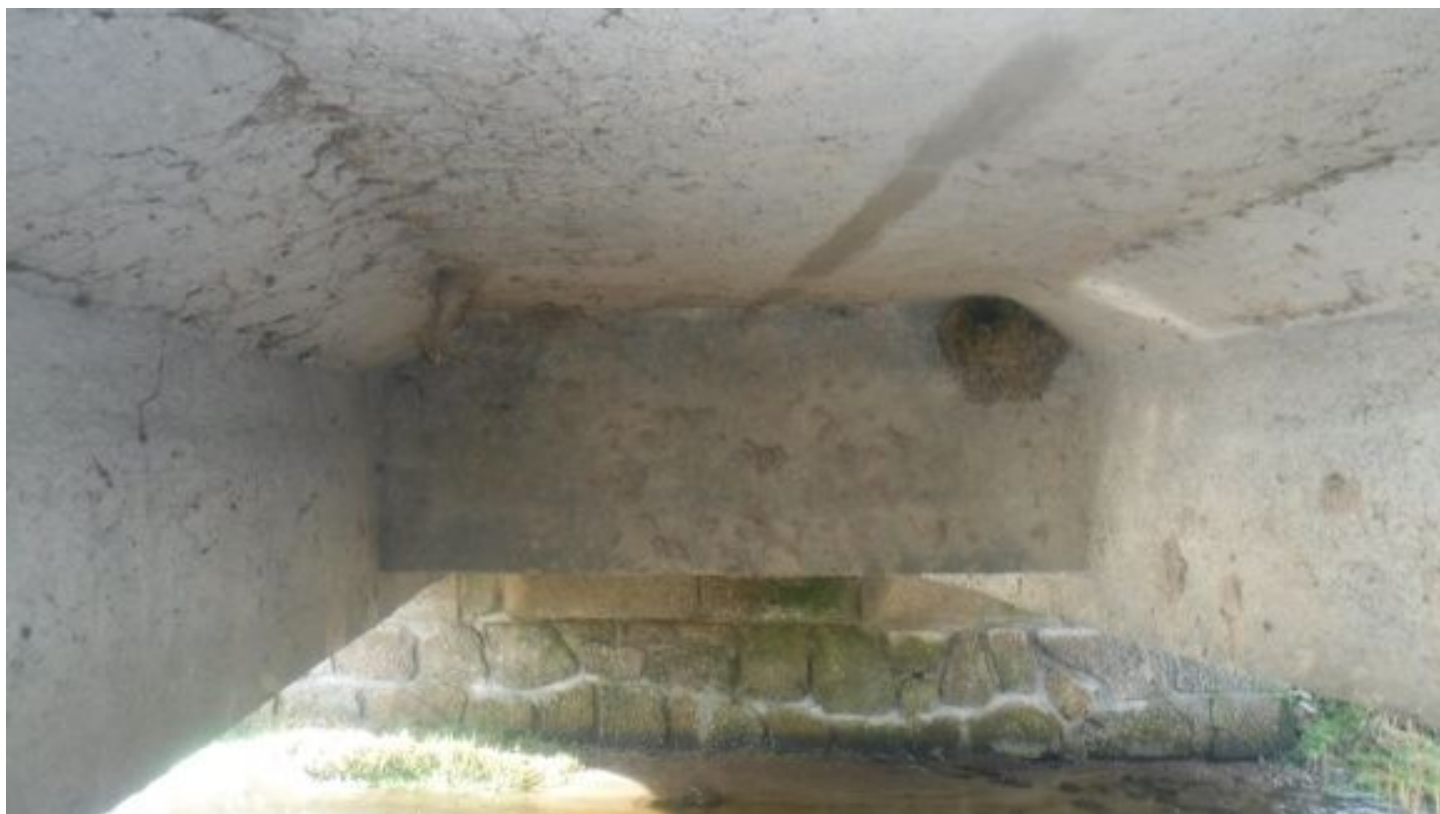
055 Průsaky vody a výkvěty ve vodě rozpustných solí

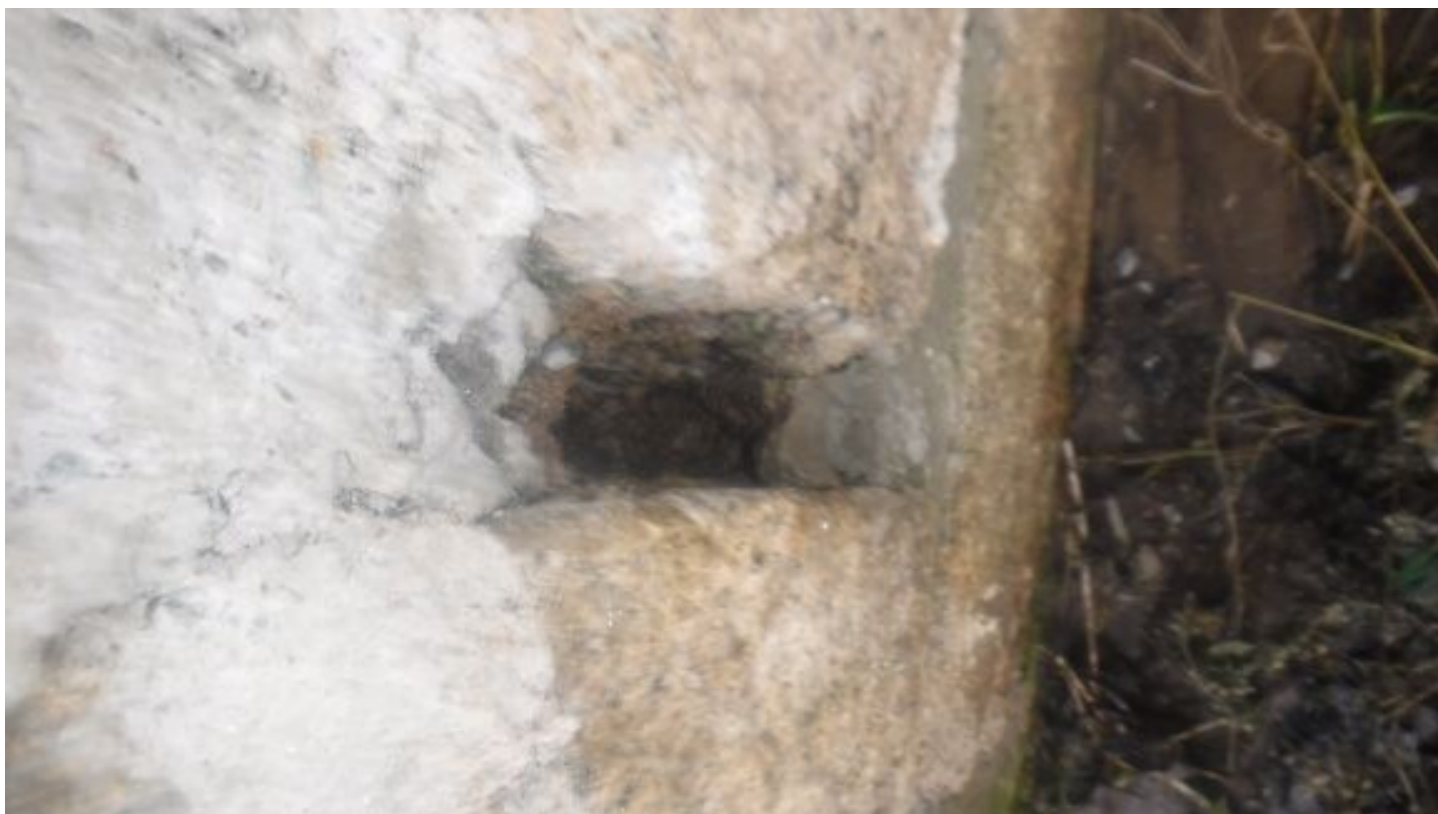
Pevnostní charakteristiky betonu jsou z dnešního pohledu nízké, ale na konstrukci nejsou patrné žádné poruchy, statického charakteru. Pevnost betonu odpovídá třídě C16/20. Pevnost zdících prvků je očekávatelně vysoká a odpovídá obdobným konstrukcím. Nedestruktivně stanovená pevnost v tlaku zdící malty je poměrně vysoká, ale v provedených sondách, a ve zjištěné poruše, je zřejmé, že kvalitní malta zasahuje do hloubky cca 25 – 30 mm. Ve větší hloubce je malta horší kvality, nebo malta není vůbec přítomná. Zdivo je bez vážnějších poruch. Je patrná degradace v úrovni kolísání normální hladiny vody a současně je patrná porucha ve zděném křídle způsobená pravděpodobně dilatačními pohyby nosné konstrukce.

059 Spára ve zdivu-detail

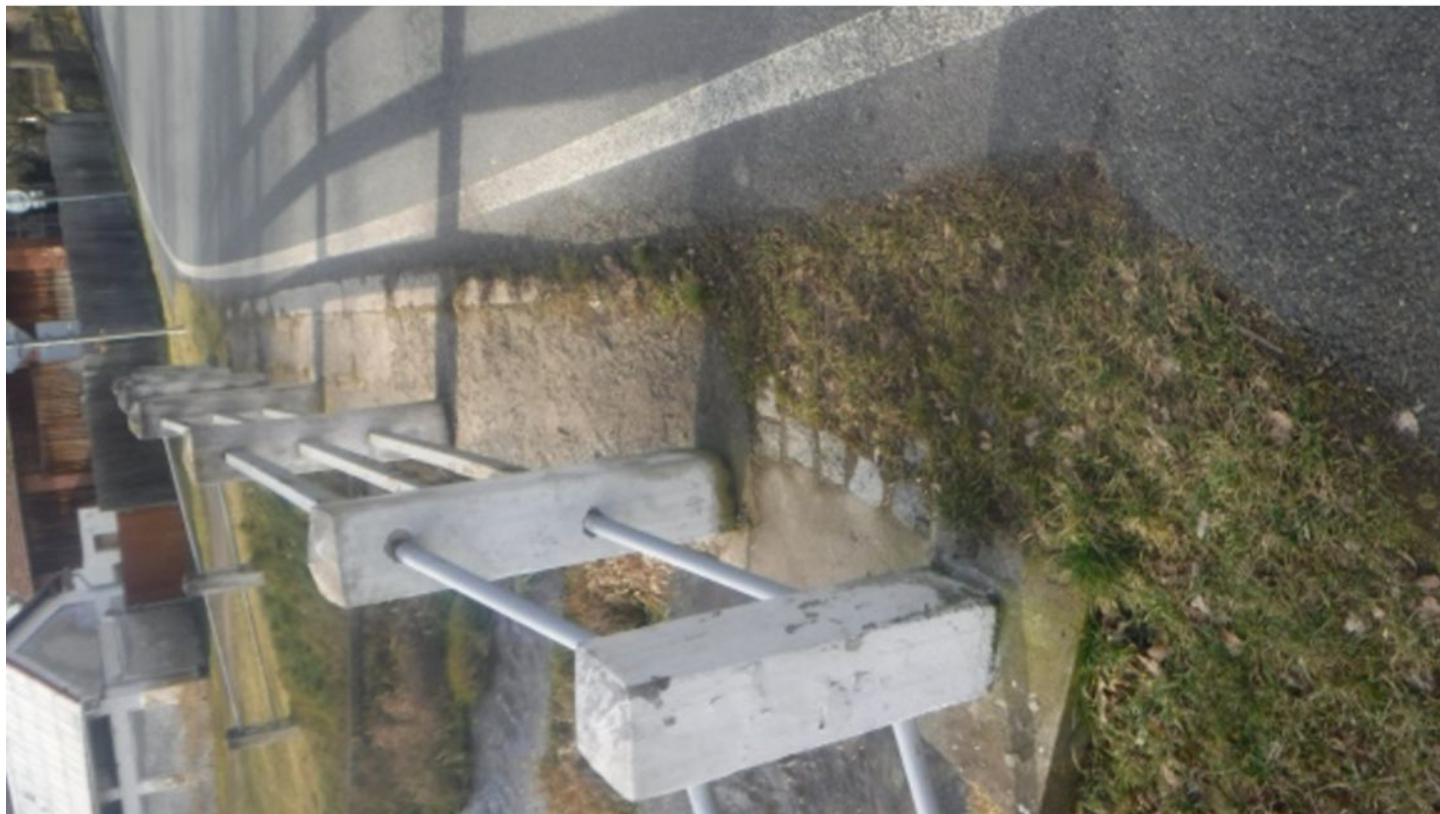
062 Stav obrub a říms mostu

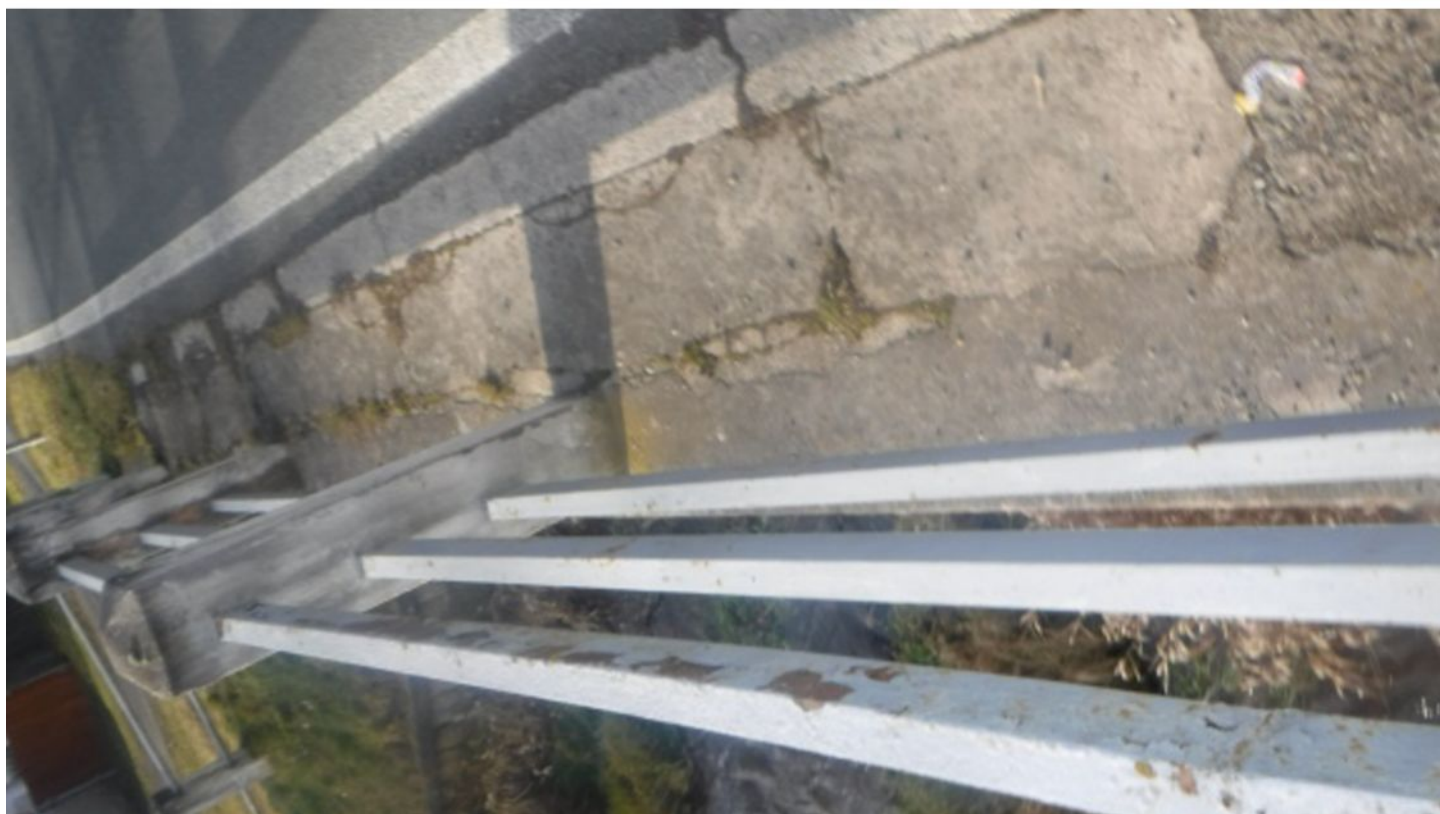
063 Stav obrub a říms mostu

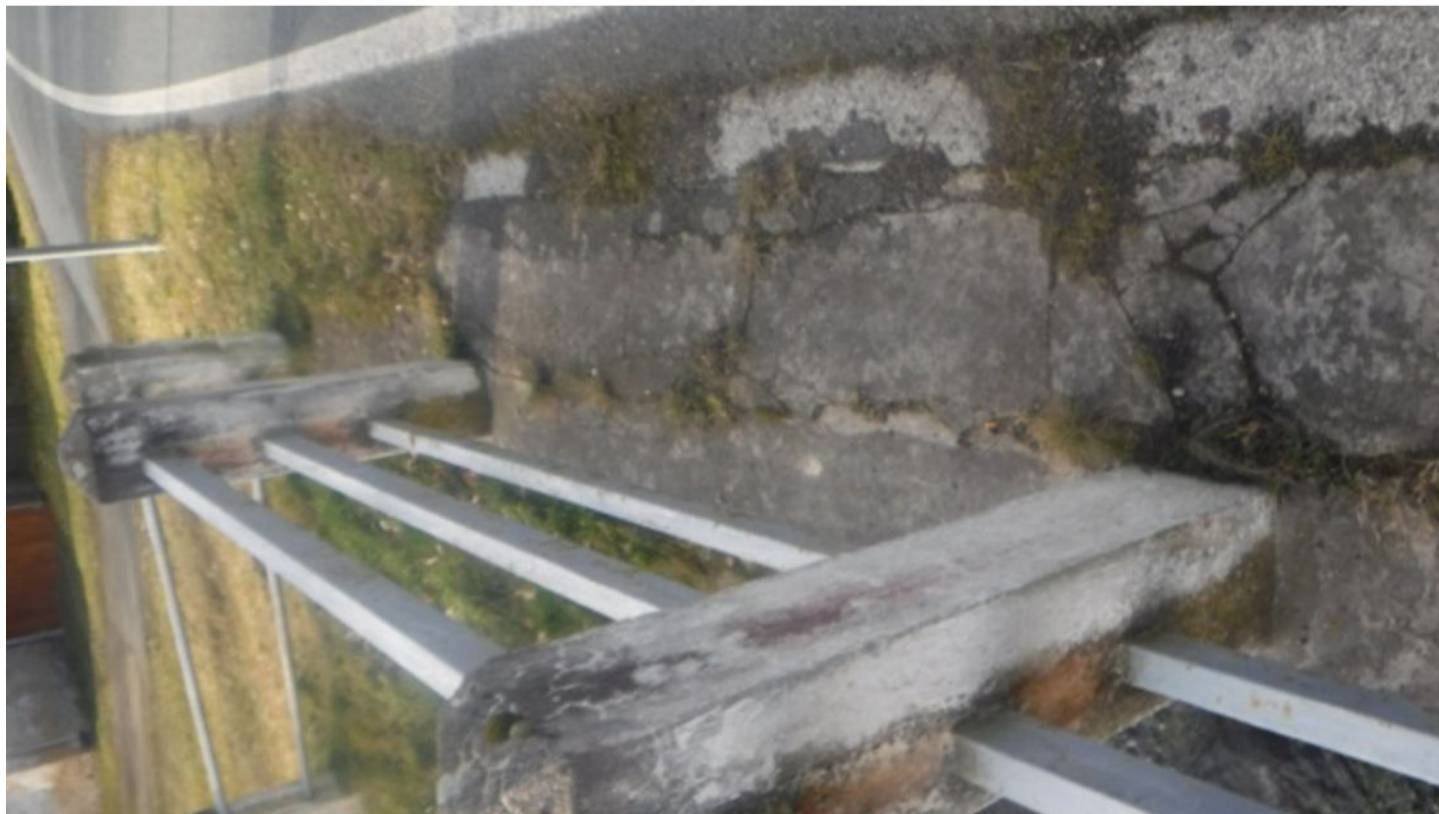
064 Stav obrub a říms mostu

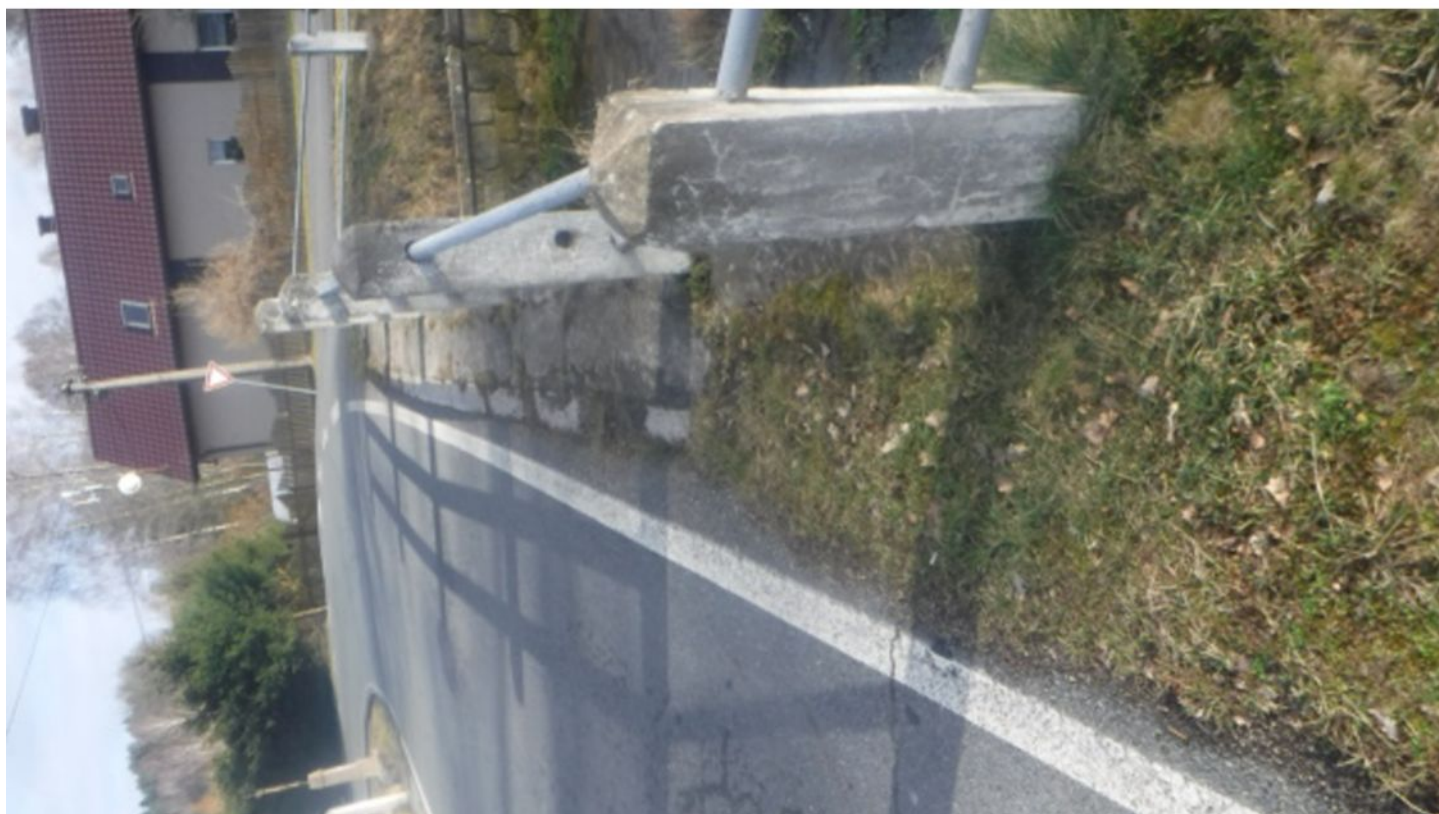
065 Stav obrub a říms mostu
