## **Stavebně technický průzkum mostu evid. č. 2125 – 1 V Mokřině**

**V Praze 01/2023**

**Vypracoval: Ing. Zdeněk Vávra**

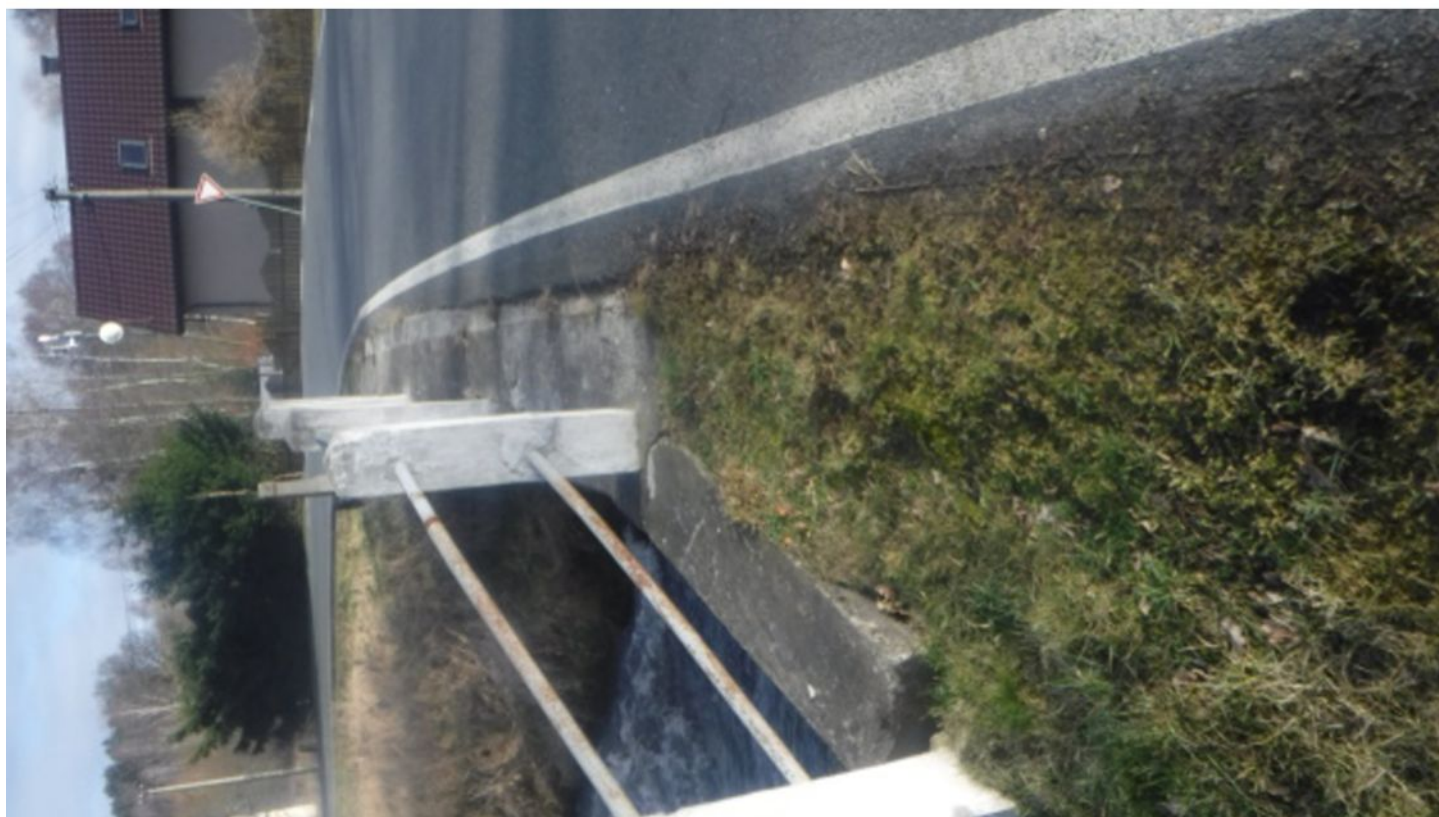
066 Stav obrub a říms mostu

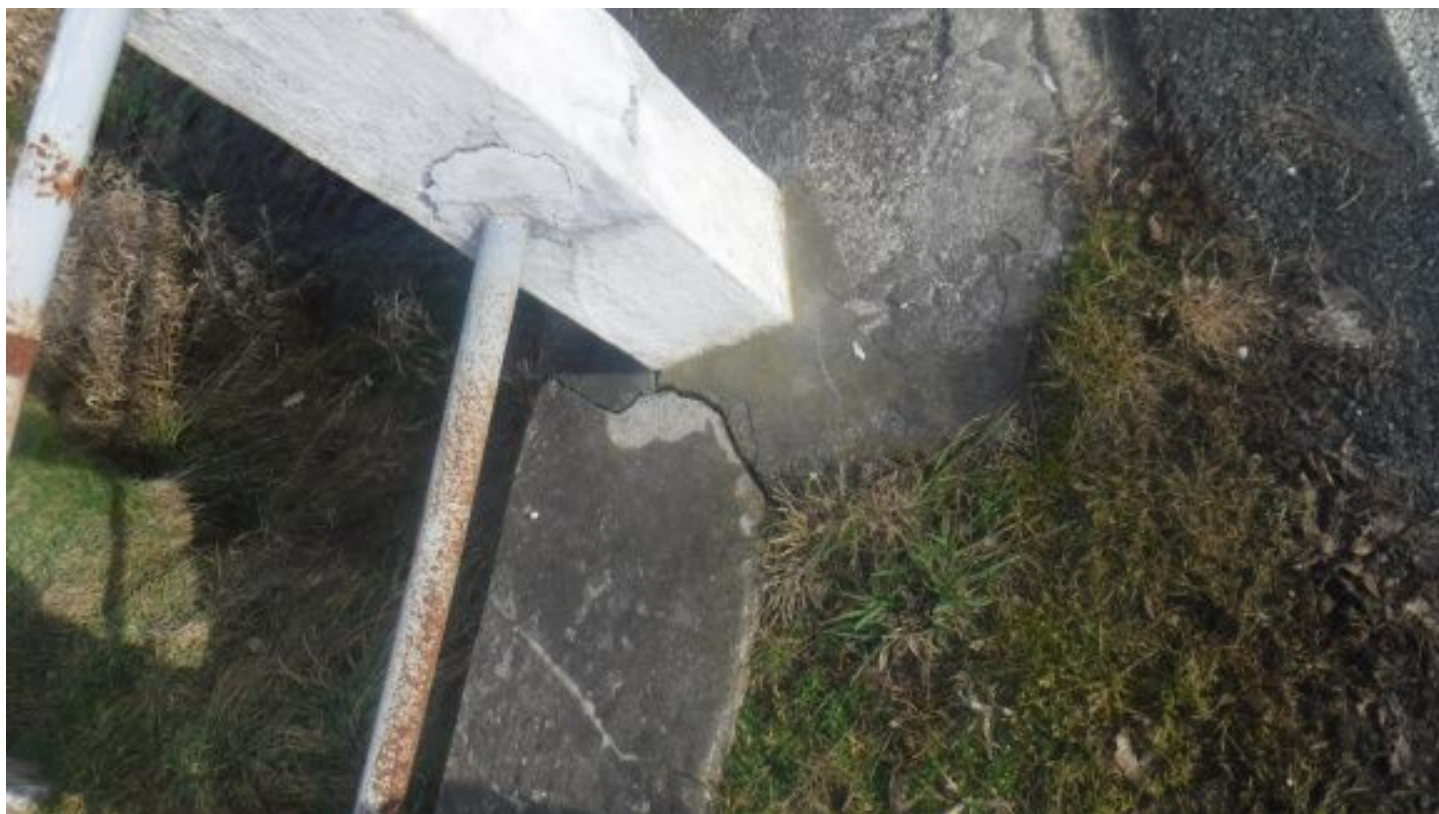
067 Stav obrub a říms mostu

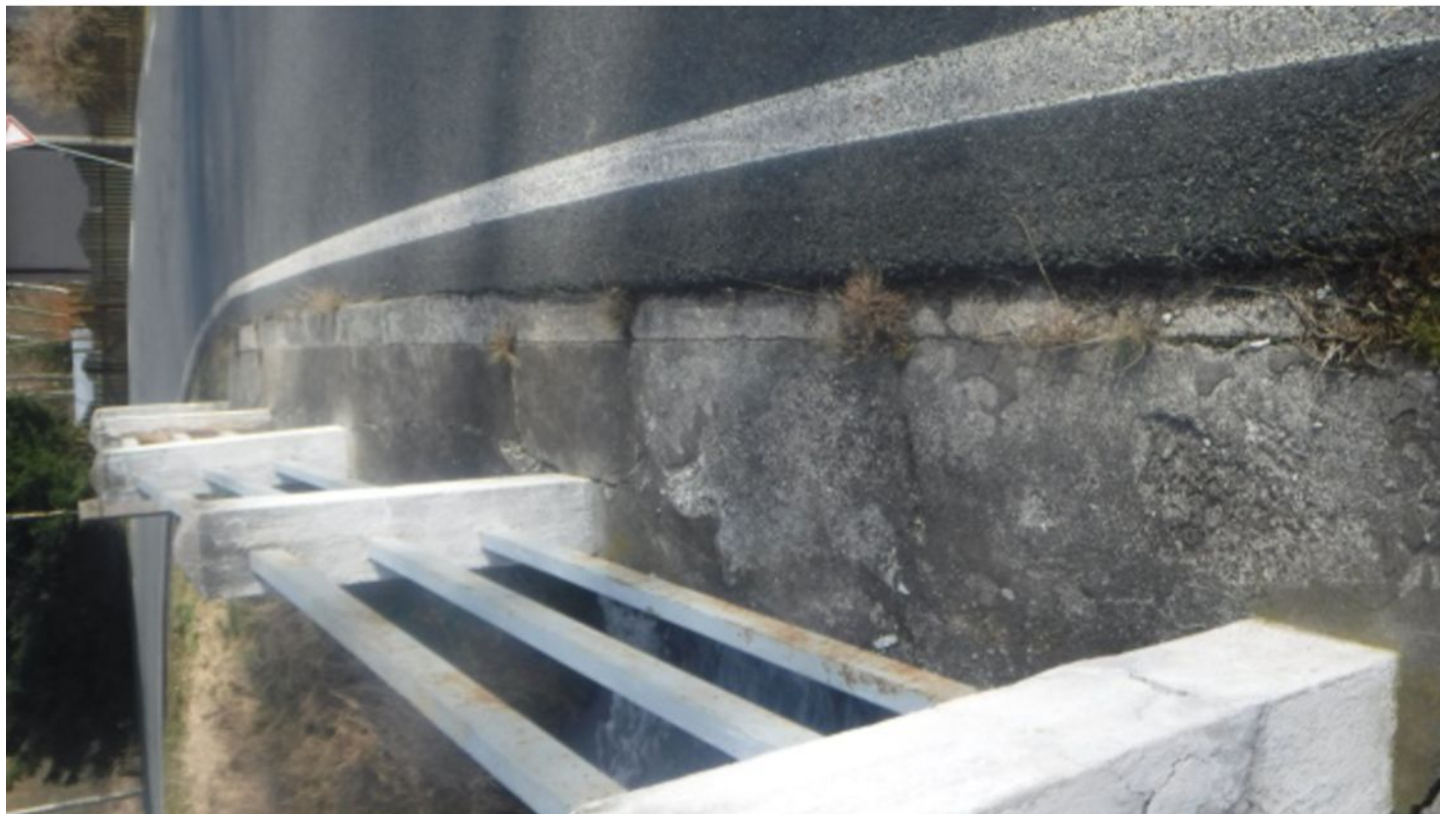
068 Stav obrub a říms mostu

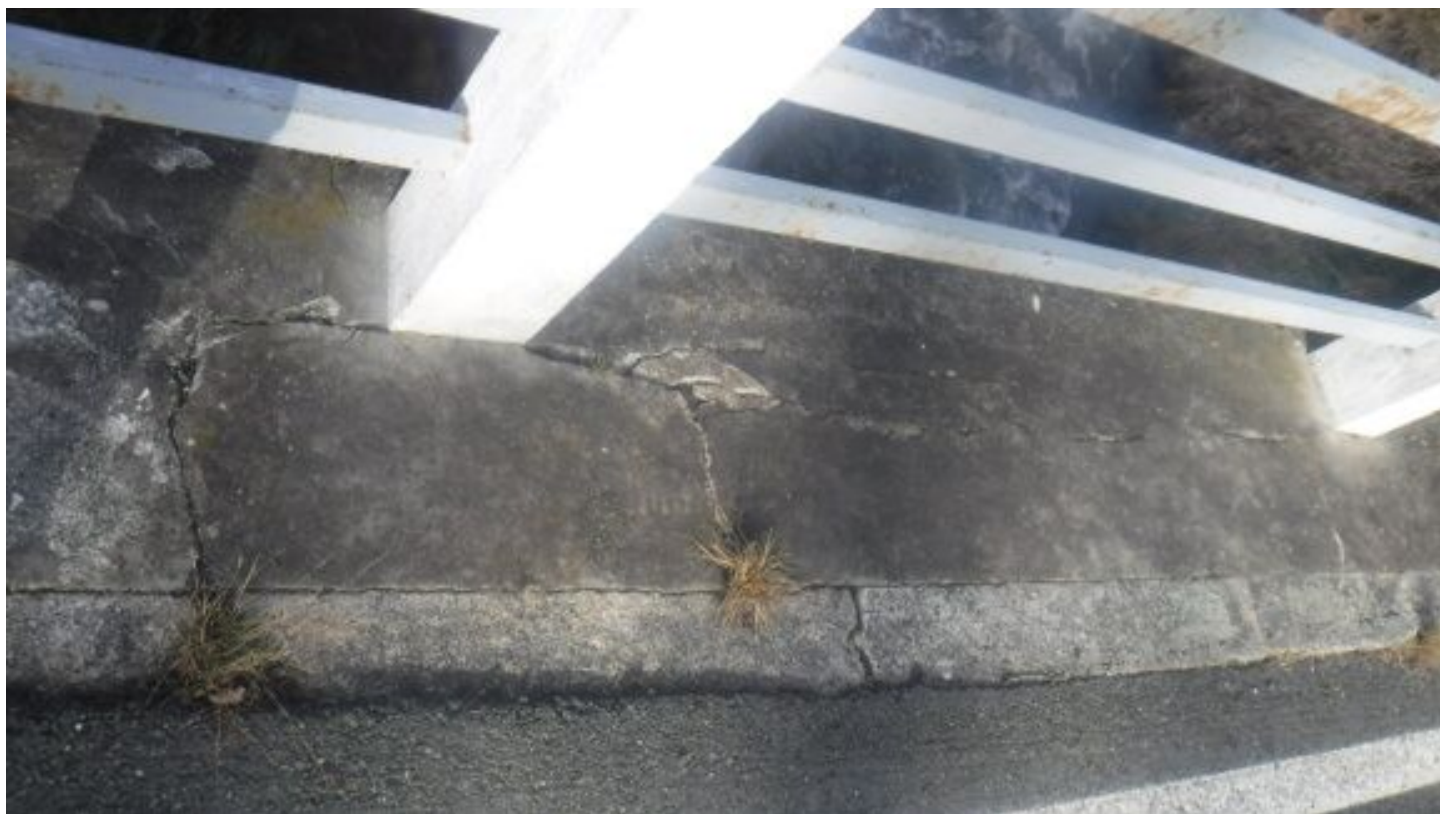
069 Stav obrub a říms mostu

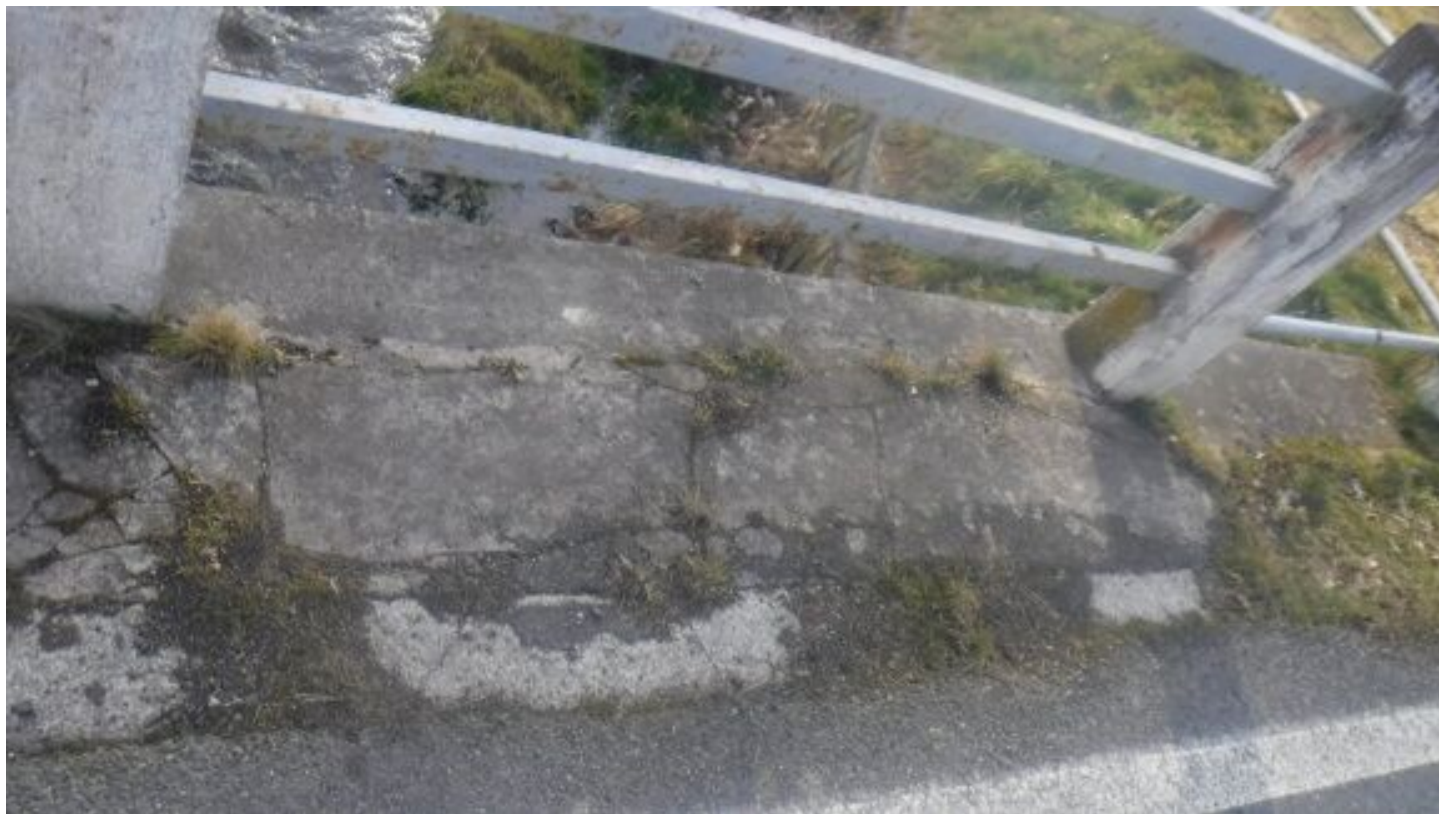
070 Stav obrub a říms mostu
