**Krajská správa a údržba silnic
Karlovarského kraje, p.o.****STAVBA****MODERNIZACE MOSTŮ
V KARLOVARSKÉM KRAJI (5)
MODERNIZACE MOSTU EV. Č. 221 27 - 2
OSTROV**

**Stavebně technický průzkum mostu
evid.č. 22127 – 2 – Ostrov nad Ohří**

V Praze 05/2021

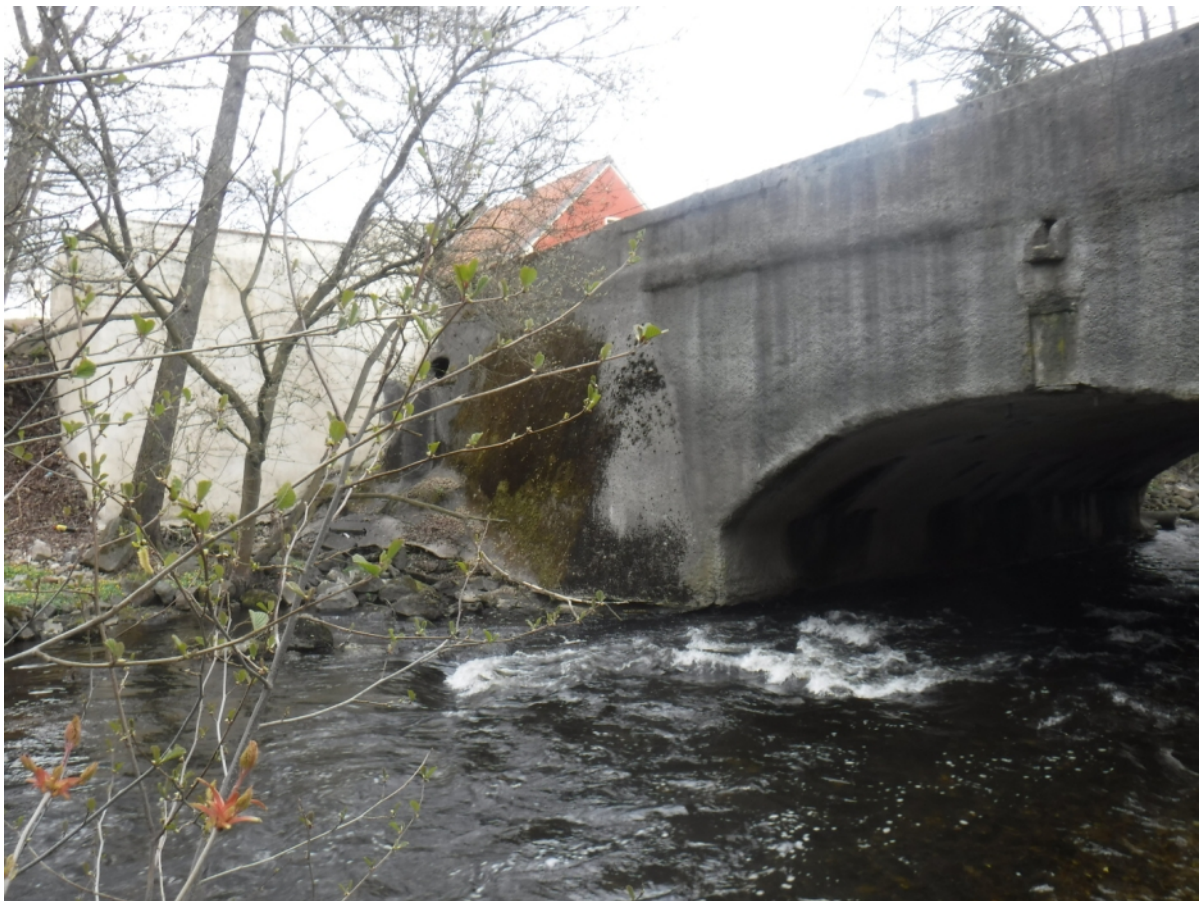
Vedle zatékání z povrchu konstrukce mostu dochází k vnikání vody i přímo z přemostěného toku, zejména u opěry 1, kde potok omývá přímo opěru. Vzhledem k tomu, že dochází k vnikání vody do konstrukce, jsou zde vytvářeny vhodné podmínky pro korozi jak ocelové výztuže torkretu, tak torkretu samotného a současně i zdící malty. To je patrné z provedených zkoušek na konstrukci, kdy **kvalita zdící malty kolísá v závislosti na zatížení vodou.** Při nasycení konstrukce vodou dochází k porušování konstrukce také účinky mrazu. V tomto případě vrstva torkretu představuje bariéru, která brání odparu vody, která se do konstrukce dostane a celou situaci zhoršuje a urychluje. Je možné, že vrstva torkretu byla v minulosti použita pro opravu z důvodu rozpadu jak zdící malty, tak zdících prvků. **Při odběru JV bylo zjištěno, že konstrukce klenby je tvořena horninou s břidličnatou strukturou s vysokým obsahem slídy. Pravděpodobně se jedná o savor,** což je z hlediska stavebního využití hornina méně vhodná s tendencí dělení po vrstvách se snadným kluzem po přítomné slídě. S vysokou pravděpodobností dochází do konstrukce k vnikání ve vodě rozpustných solí (CHRL), které negativně ovlivňují iniciaci a rychlost koroze výztuže a současně násobí degradační procesy probíhající při působení mrazu.

15 Pohled na opěru 1 z návodní strany

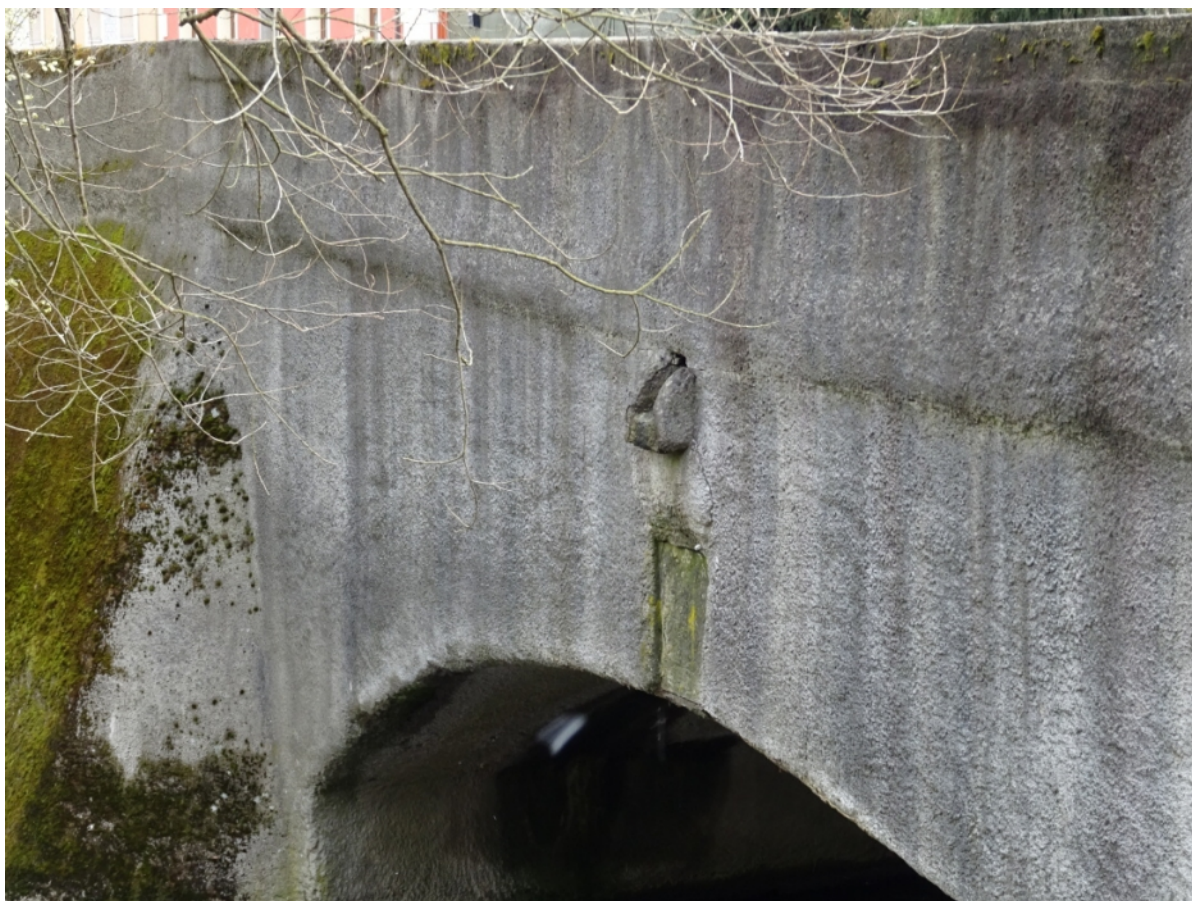
21 Vrchol klenby a chřlíč

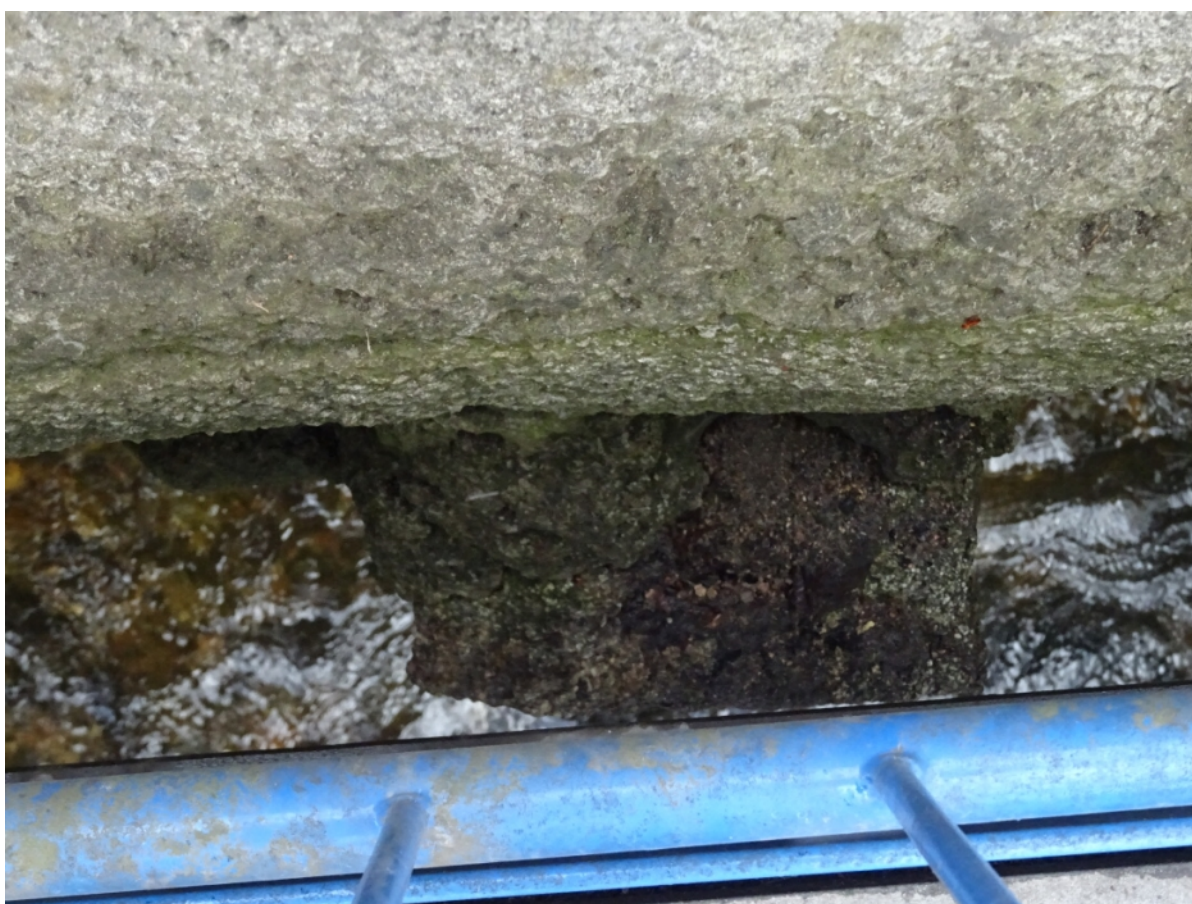
56 Chrlič na povodní straně mostu

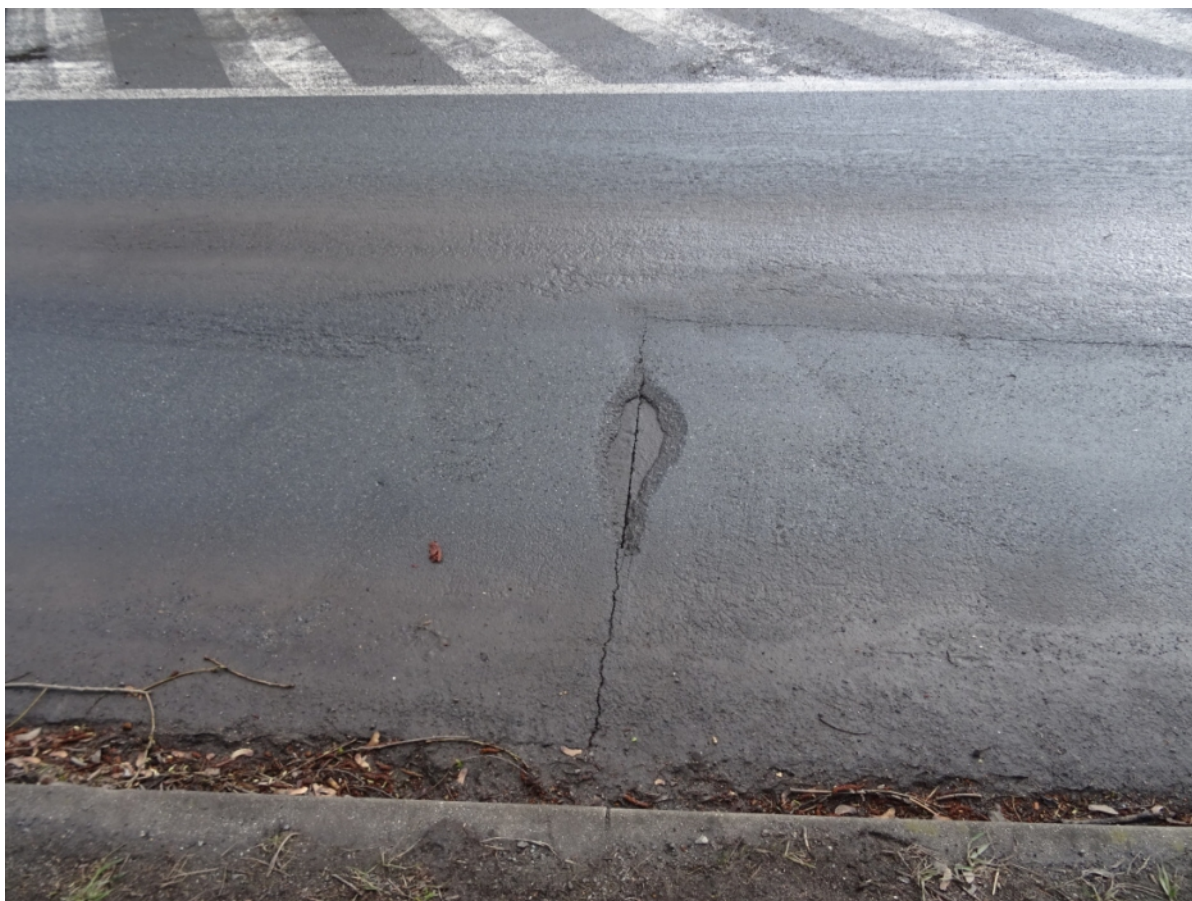
Konstrukce vozovky je porušena trhlinami prakticky v celé délce mostu. Trhliny jsou patrné na styku vozovky a zábradelních (poprsních) zídek.

57 Poruchy vozovka

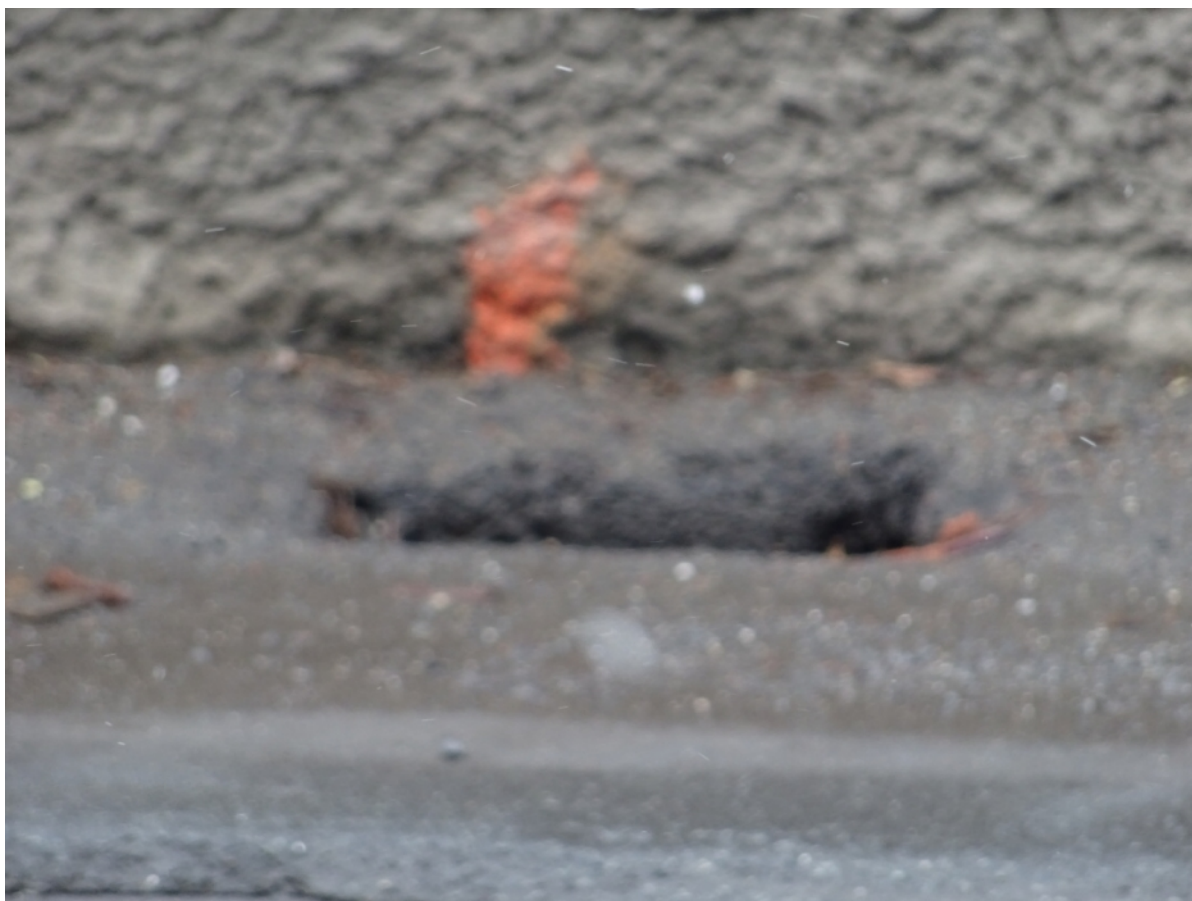
61 Odvodňovač

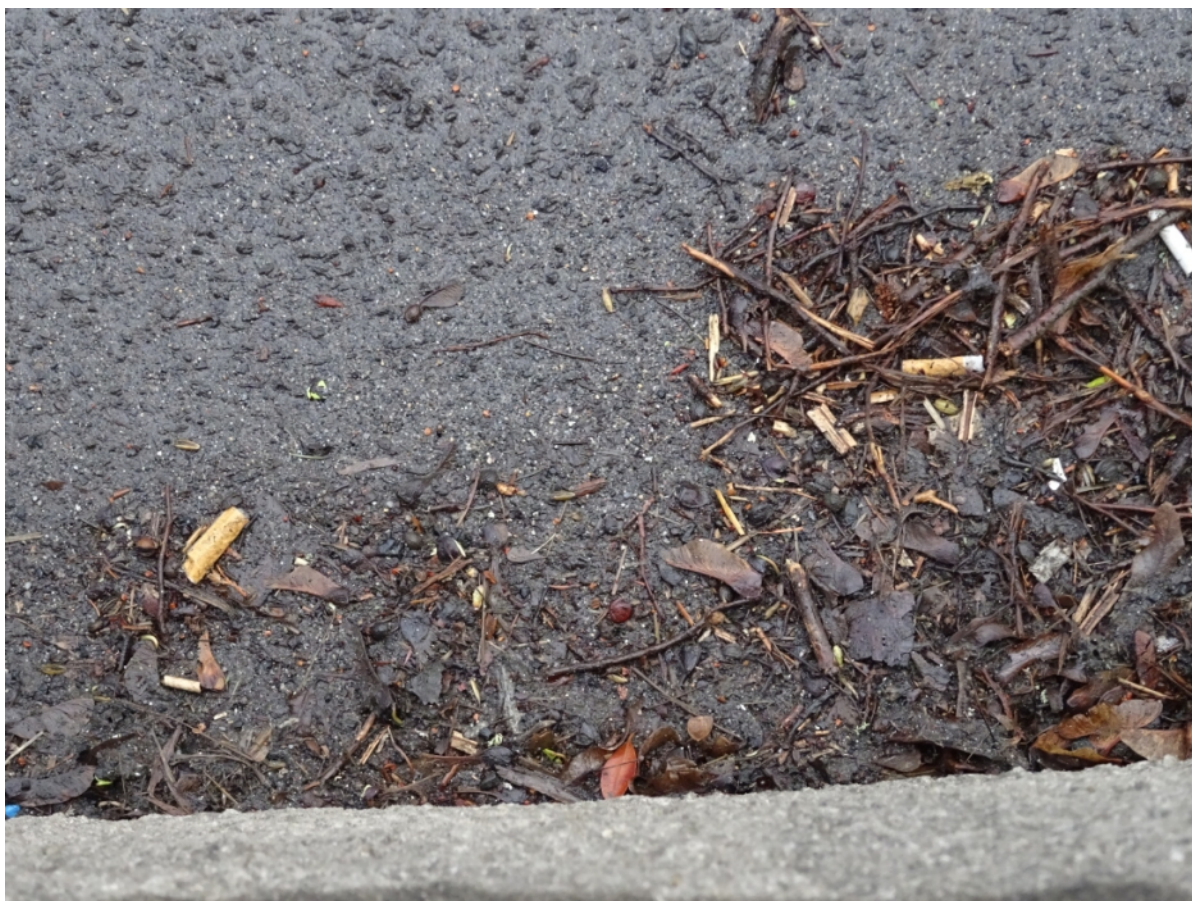
62 Odvodňovač

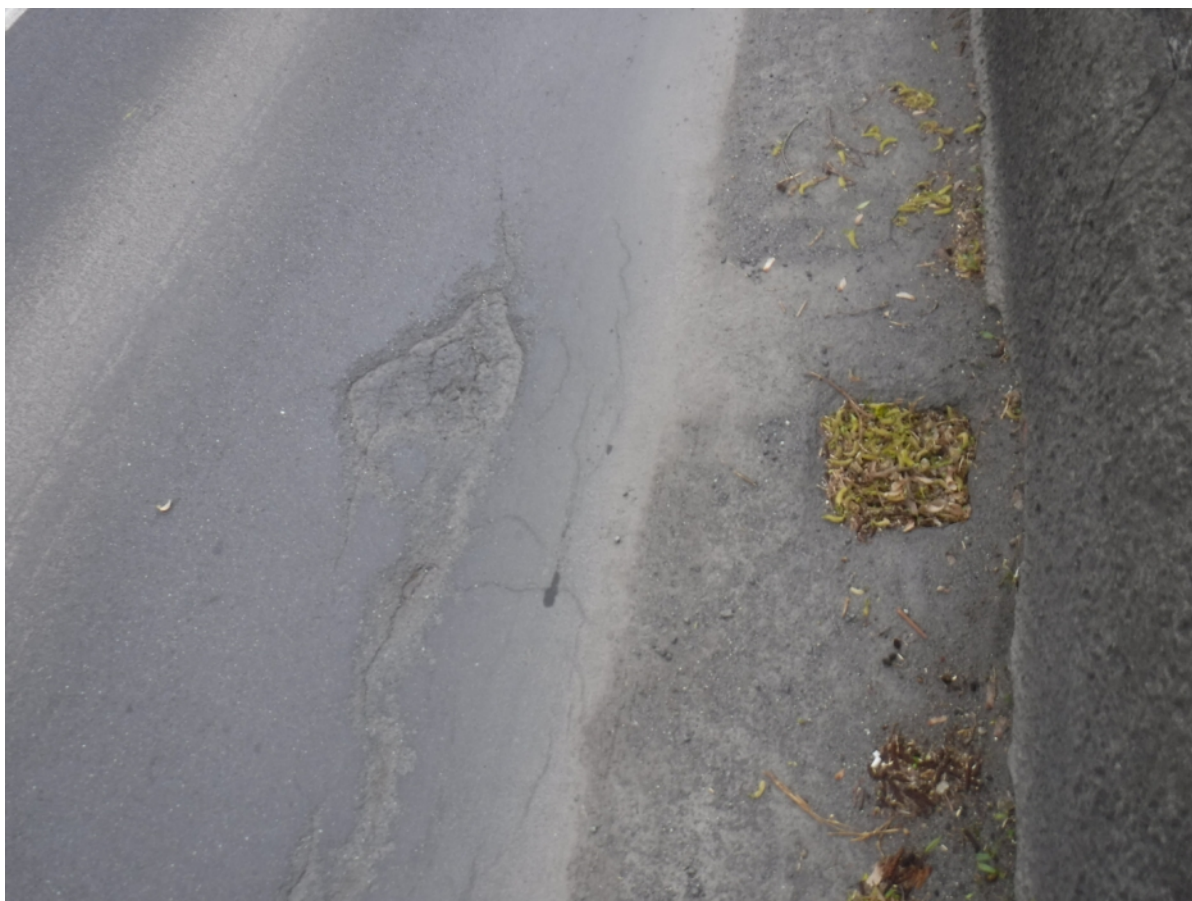
65 Odvodňovač

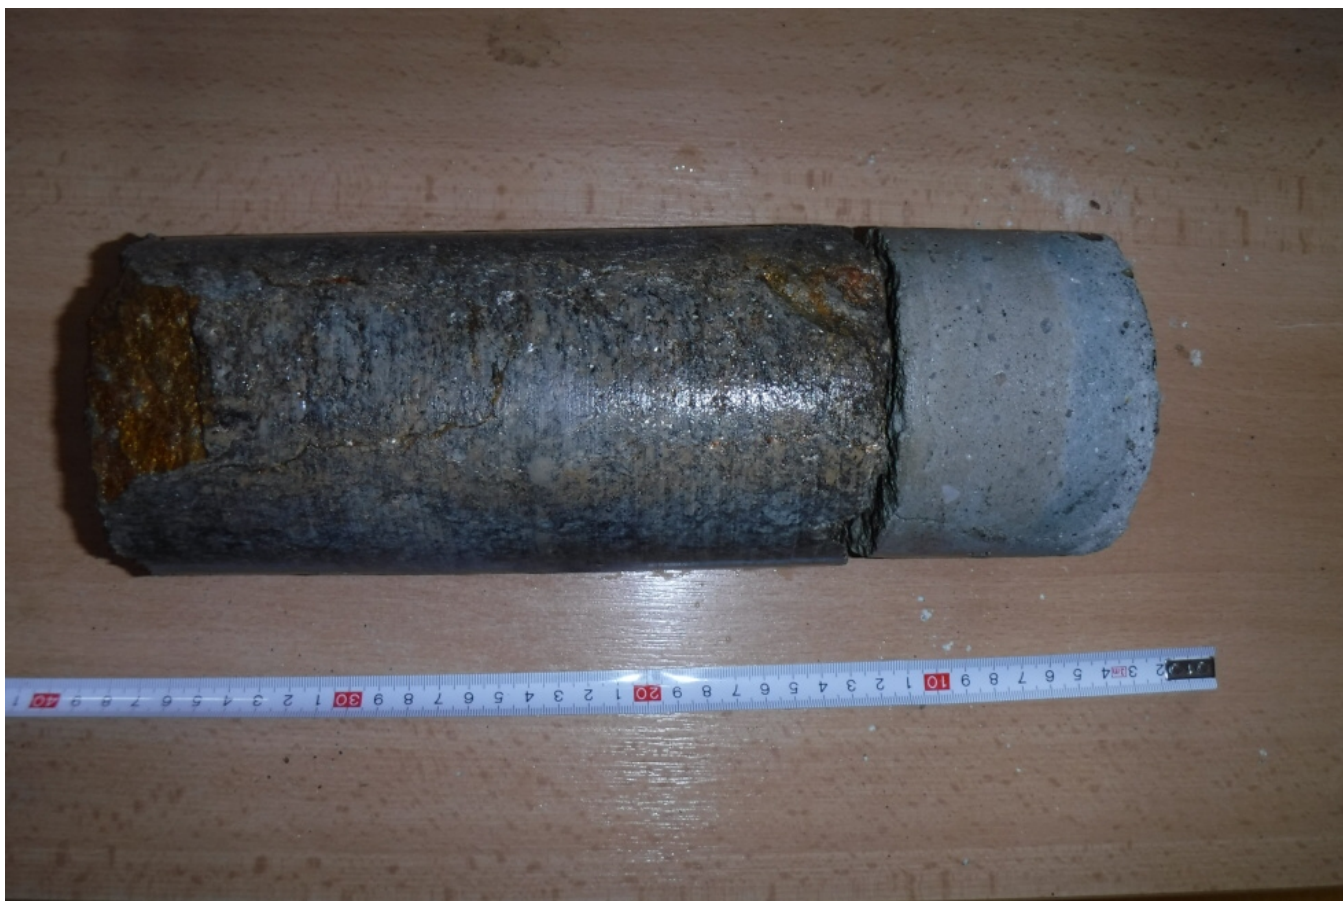
67 Odebraný JV

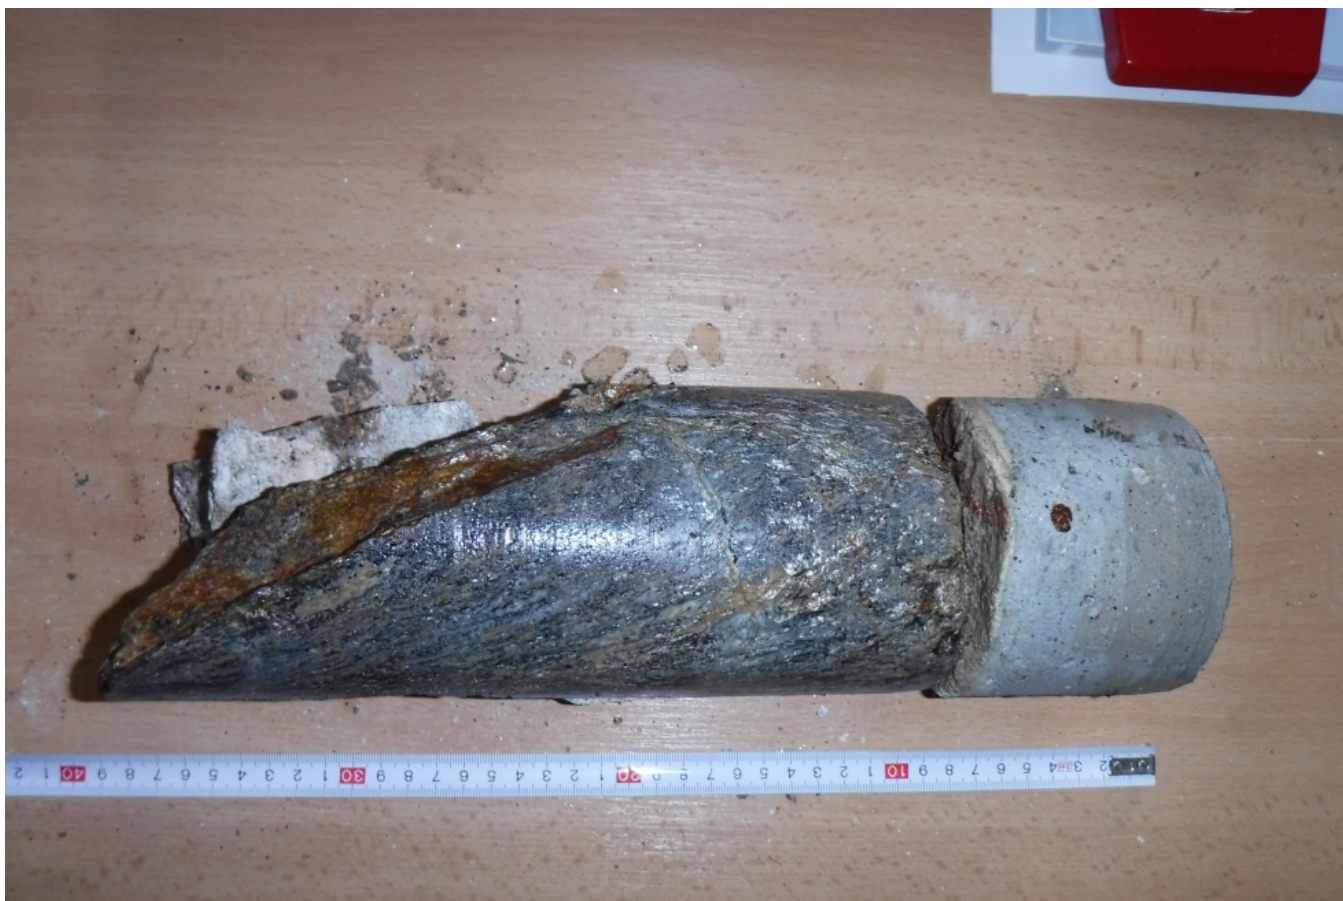
68 Odebraný JV

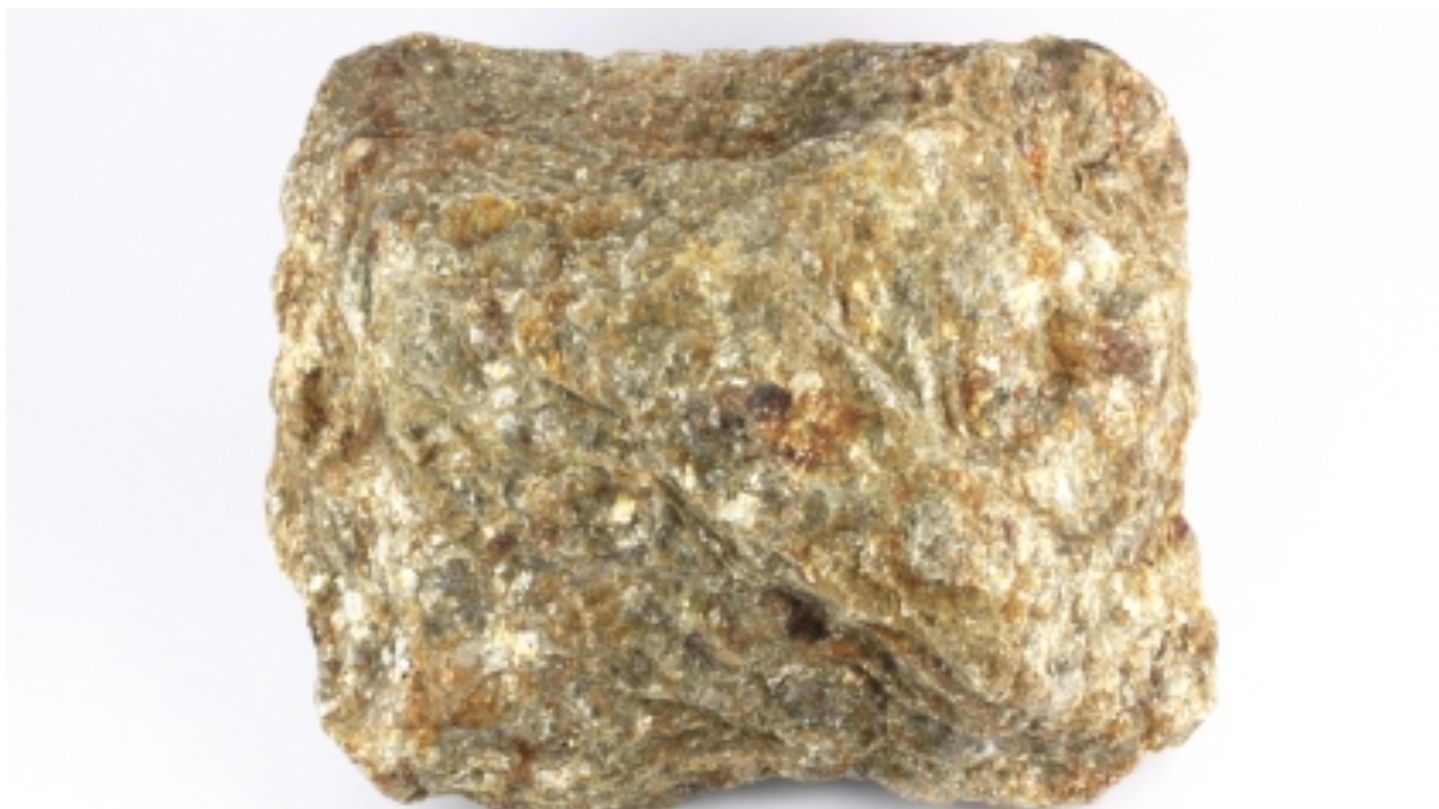
74 Vzhled svor - geologická encyklopedie
