**MODERNIZACE MOSTŮ
V KARLOVARSKÉM KRAJI (10)
MODERNIZACE MOSTU EV. Č. 214 7 - 1
STARÝ HROZŇATOV**

STAVEBNĚ TECHNICKÝ PRŮZKUM

Stavebně technický průzkum mostu evid. č. 2147 – 1 ve Starém Hrozňatově

V Praze 12/2022

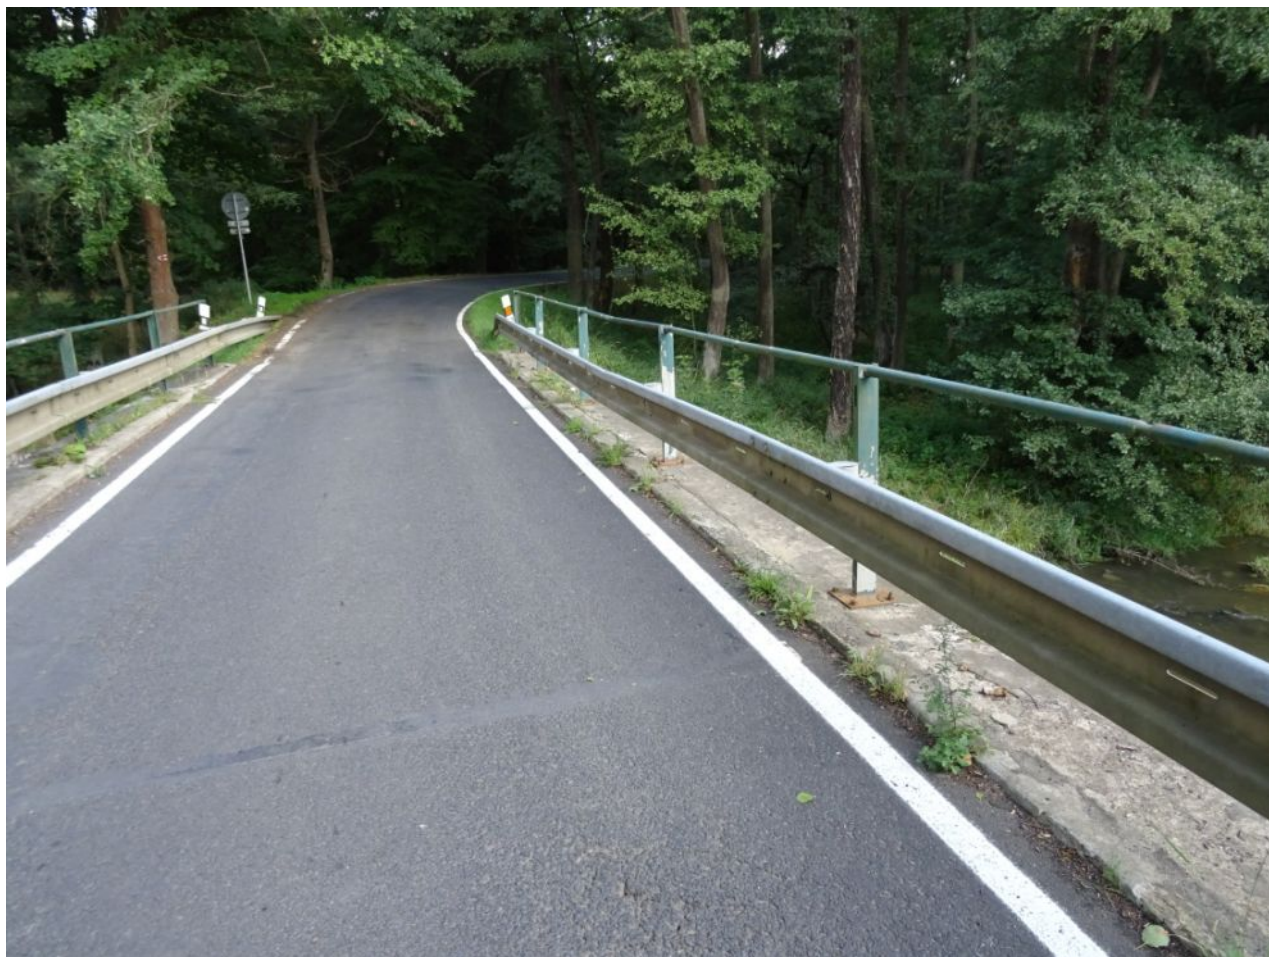
V předpolí mostu i na mostě samotném jsou patrné poruchy obrusné vrstvy z asfaltobetonu, a to zejména lokální výtluky. Jako nejvíce problematické se však jeví napojení vozovky na obrubu. Ve spáře jsou uchyceny náletové rostliny, zejména tráva. Římisa a obruby jsou poškozeny cyklickým působením mrazu. Do římsy je uchyceno zábradelní svodidlo, na kterém je patrná počínající koroze, především v místech napojení madla na sloupky.

012 Vozovka na mostě

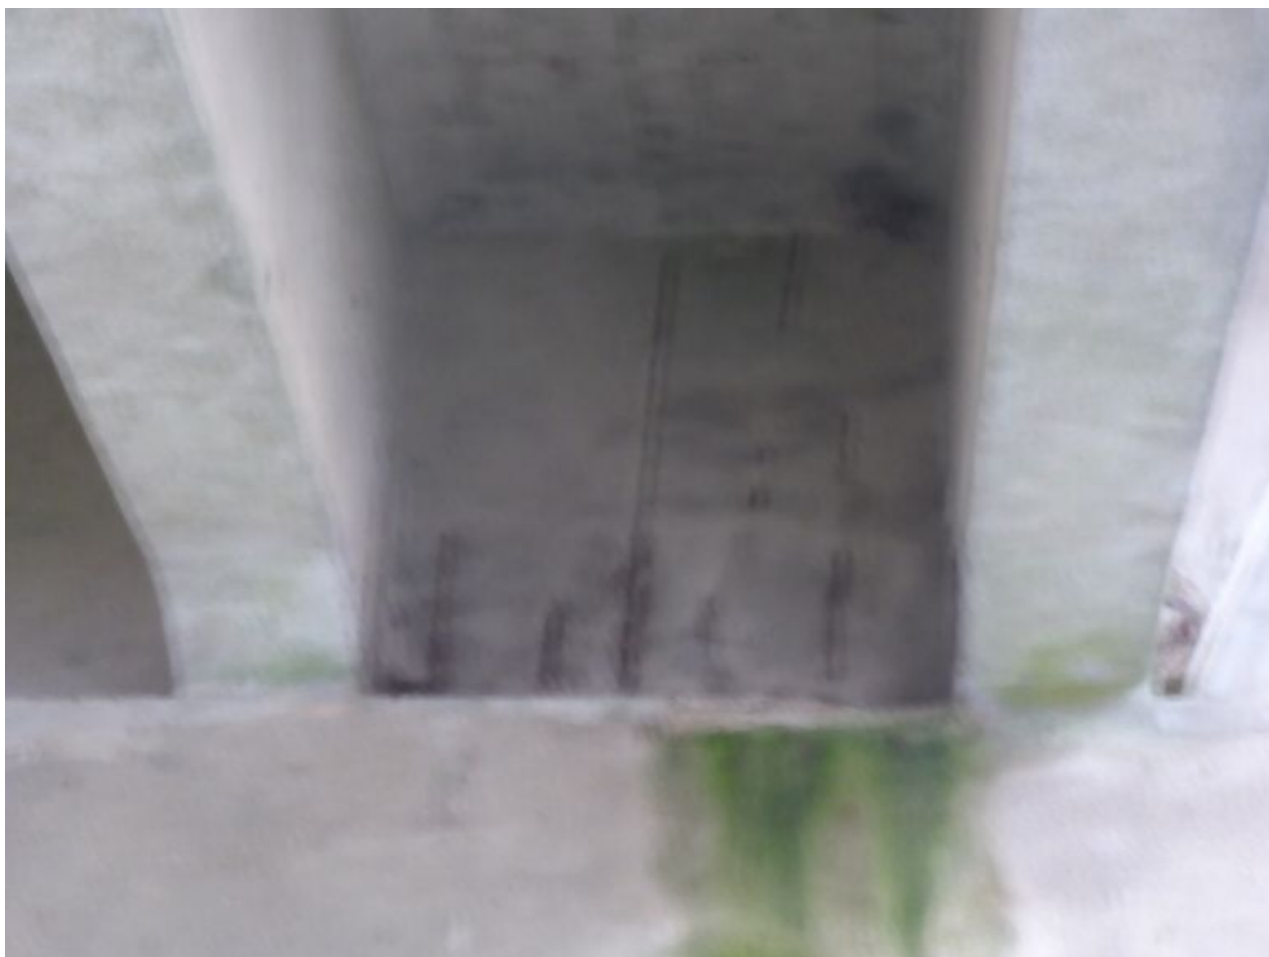
Na nosné konstrukci jsou patrné průsaky vody, ke kterým dochází jak pórovým systémem betonu, tak mikrotrhlinami, jejichž původ je s vysokou pravděpodobností v objemových změnách z doby výroby konstrukce. Na spodním líci konstrukce desky je patrná koroze výztuže. Dochází k ní pouze lokálně a pouze na spodním líci desky nosné konstrukce a spodním líci konstrukce římsy. Některé průsaky jsou aktivní, konstrukce je na povrchu mokrá. Současně dochází k tvorbě uhličitánových výluhů a na povrchu konstrukce jsou lokálně zachyceny také zelené řasy.

029 Nosná konstrukce

Železobetonové konstrukce doporučuji lokálně vyspravit, ošetřit výztuž, doplnit krycí vrstvu betonu v místě vzniklých poruch. Dále doporučuji konstrukci ploště převrstvit tenkovrstvou cementovou stěrkou a opatřit migrujícími inhibitory koroze. Tím dojde k realkalizaci povrchových vrstev konstrukce a vytvoření ochranné vrstvy okolo výztuže. Finalizaci konstrukce provést ochranným antikarbonatačním nátěrem. Po takto provedených úpravách bude konstrukce korozně ochráněna a bude prodloužena její životnost na 10 – 15 let. Popsanými úpravami nedojde

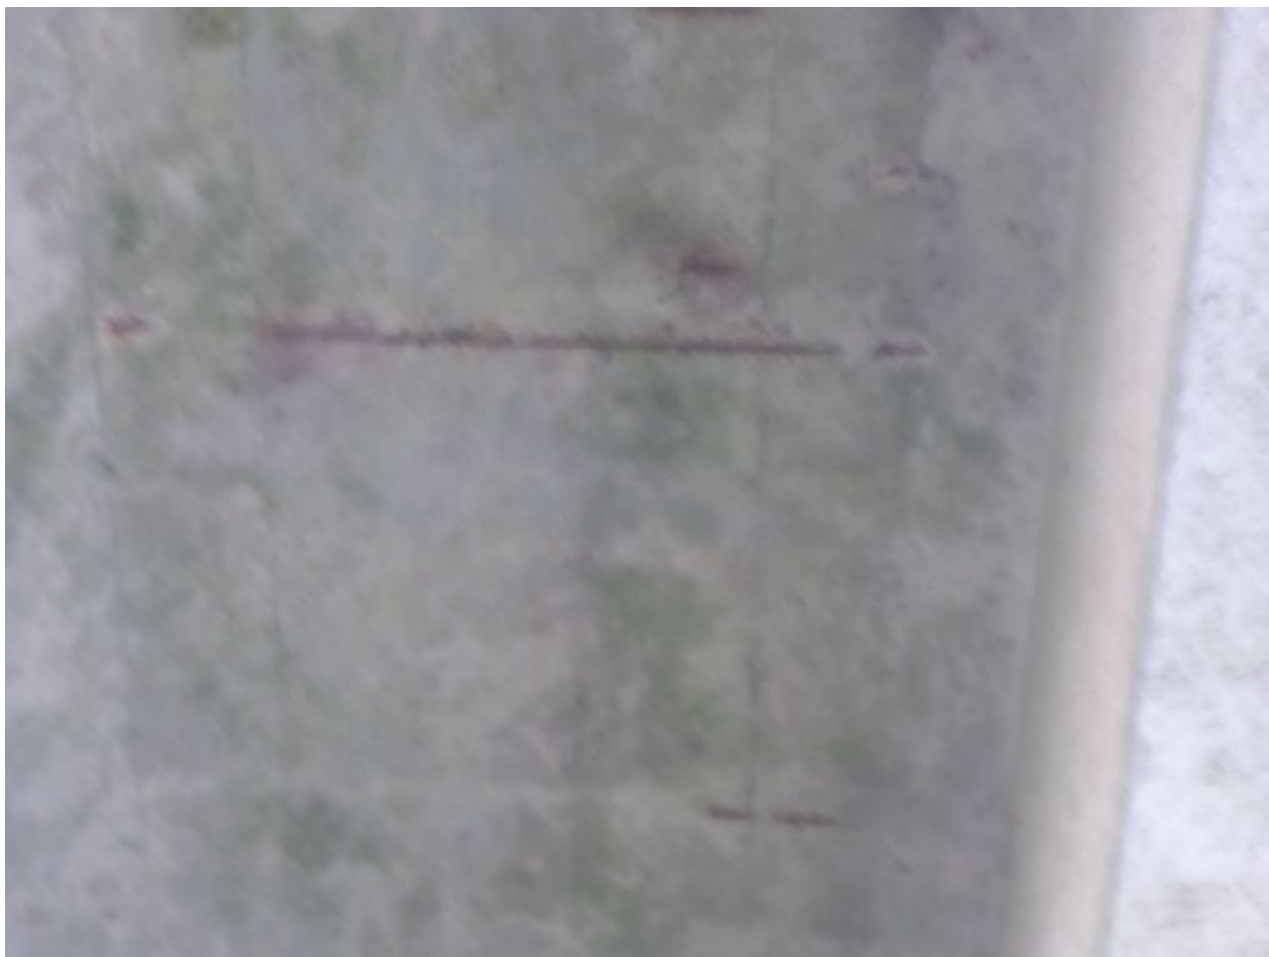
032 Nosná konstrukce

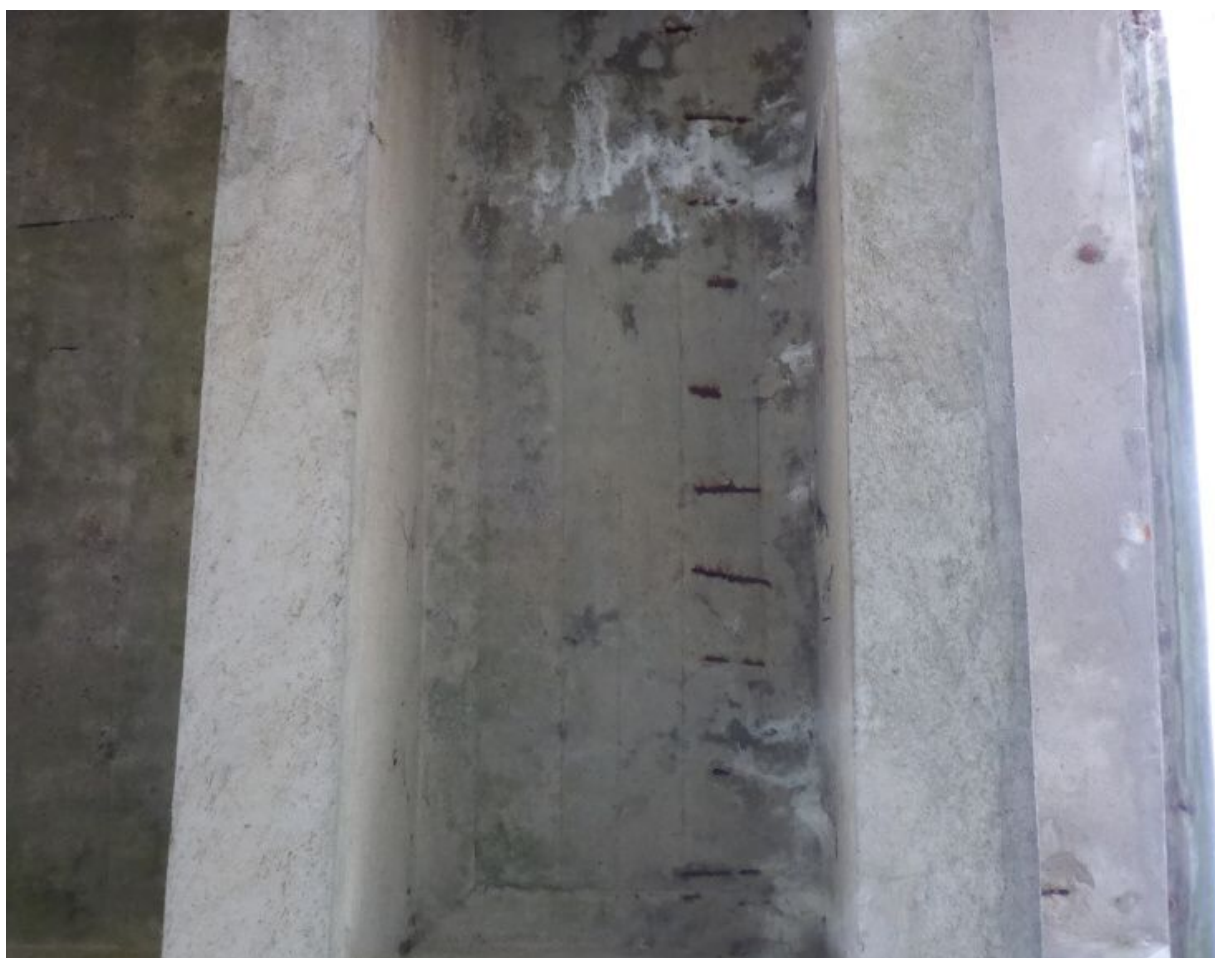
036 Nosná konstrukce

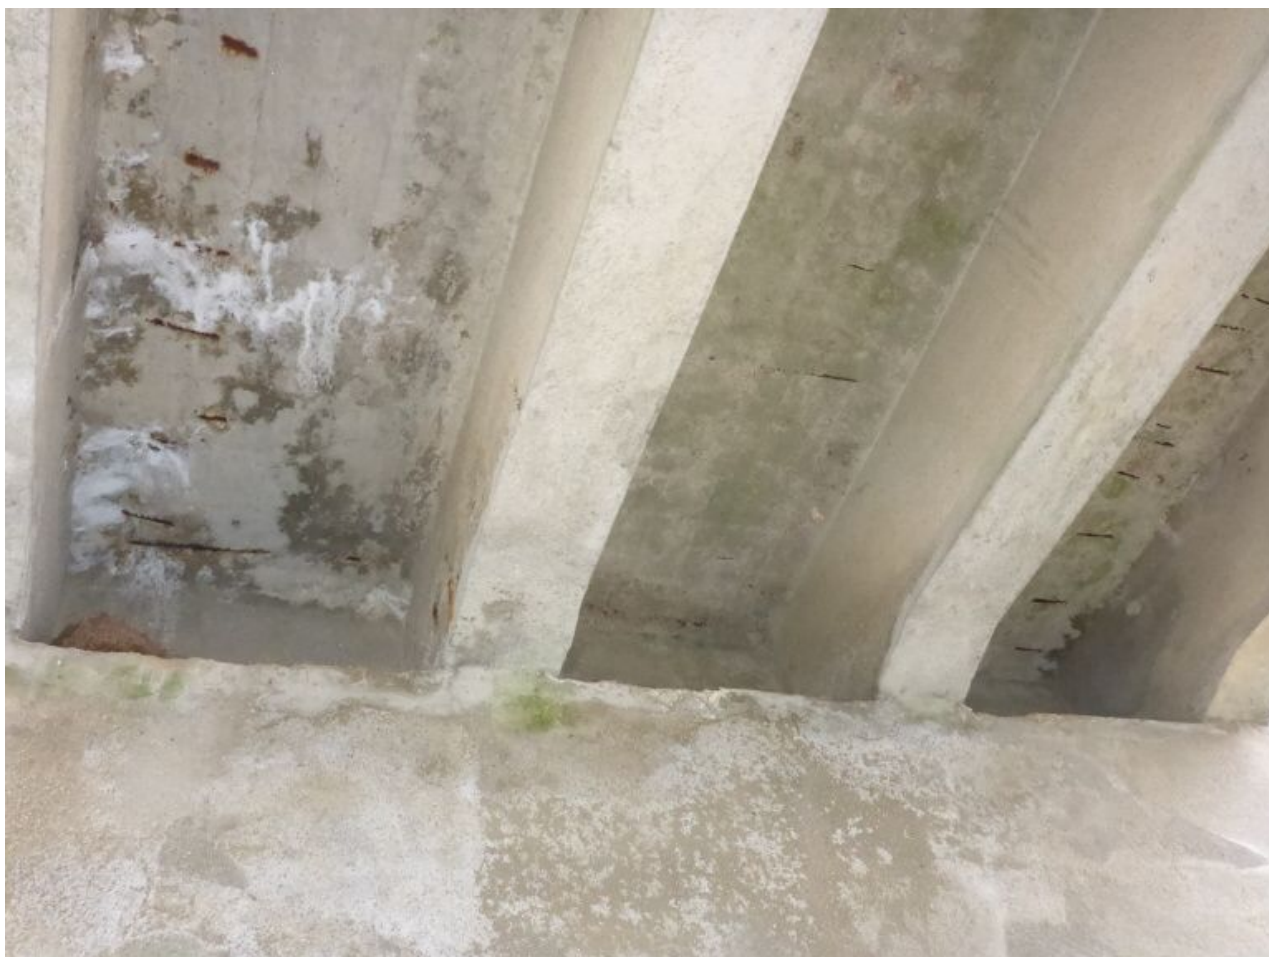
039 Nosná konstrukce
