Ing. Zdeněk Vávra

autorizovaný inženýr pro
zkoušení a diagnostiku staveb

Stavebně technický průzkum mostu evid. č. 2093 – 3 přes řeku Teplou u obce Kfely

V Praze 12/2022

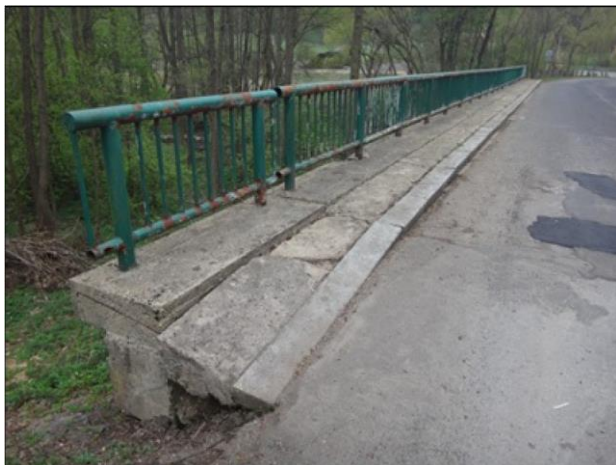
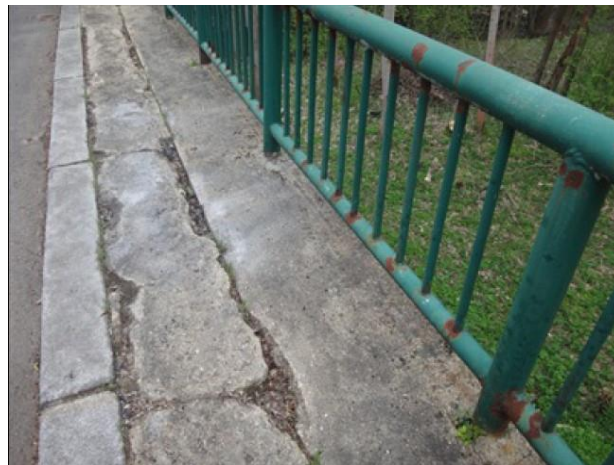
Obr. 2 a 3 Stav chodníků a říms v době provedení HMP – 04/2019

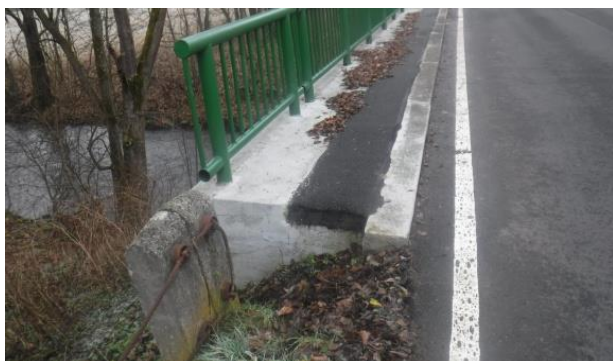
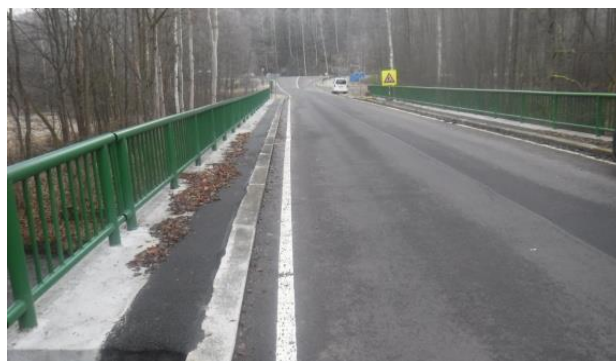
Obr. 4 a 5 Stav chodníků a říms v době provedení STP – 11/2022

Konstrukce říms nejsou významně zasaženy korozí. Dochází však k zatékání pod konstrukci říms. Povrch říms je degradován a v minulosti také lokálně opravován. Na povrchu říms jsou patrné výluhy způsobené stékáním vody po povrchu a také plochy s uchycenou řasou. Horní povrch byl opatřen nátěrem.

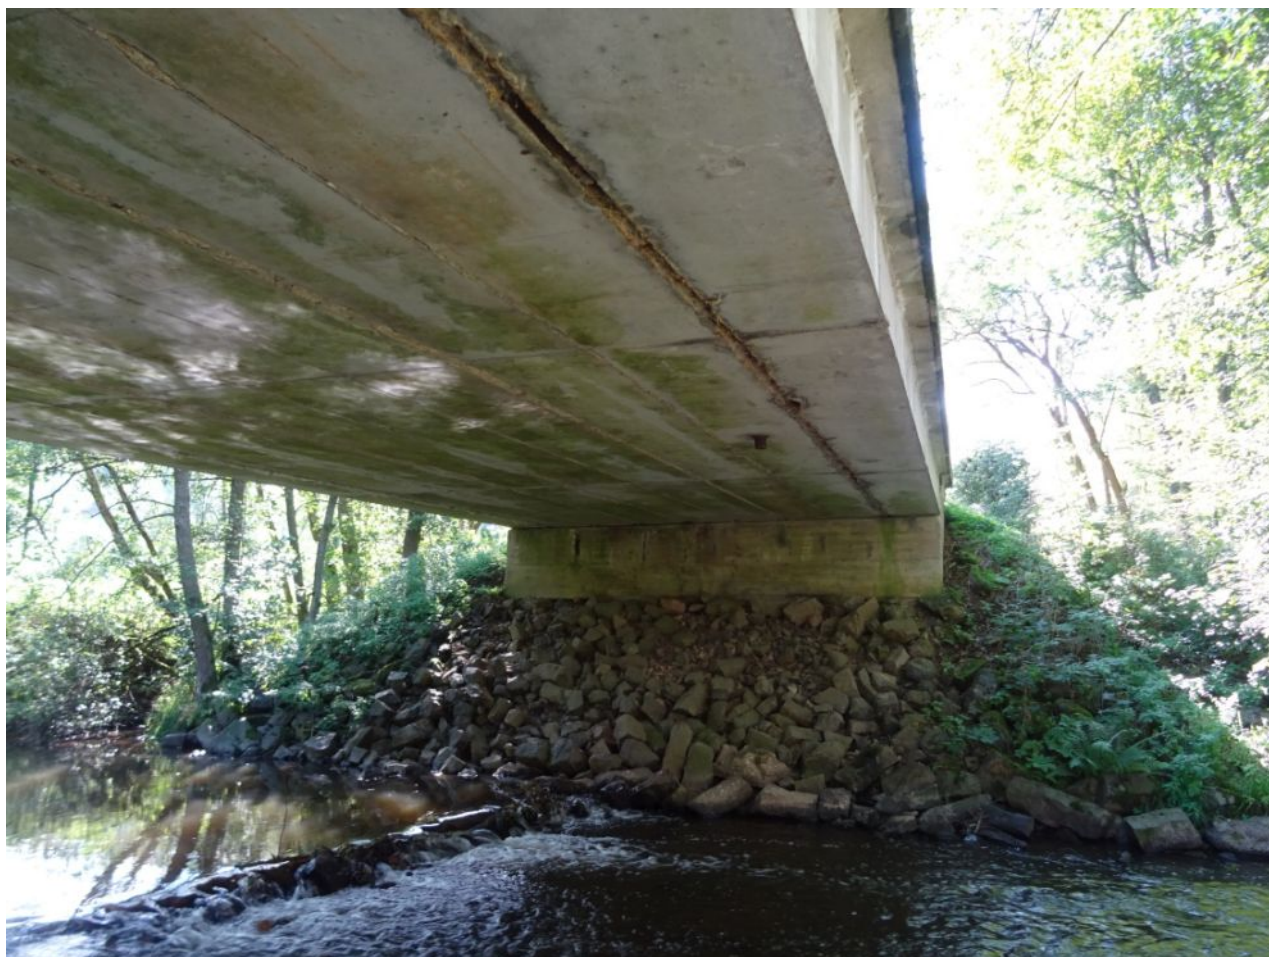
013 Opěra 1

Konstrukce opěr nejsou poškozeny poruchami, které by indikovaly problémy základových konstrukcí. Na opěrách jsou patrné pouze poruchy, které jsou spojeny s degradací cementového tmelu do hloubky cca 3 – 5 mm. Na úložném prahu je lokálně patrná koroze výztuže. Po povrchu úložného prahu stéká voda a na povrchu je uchycená zelená řasa. To ukazuje na trvalé zatížení vodou. Na konstrukcích opěr i křídel jsou patrné pracovní záběry betonáže.

Zatékání na úložné prahy a na stativo střední podpěry ohrožuje kotevní oblast předpjatých nosníků a tím i životnost předpínací výztuže. Nad opěrami dochází i k oddělení betonu v místě kotev, oprav provedených v minulosti a ke korozi roznášecích desek.

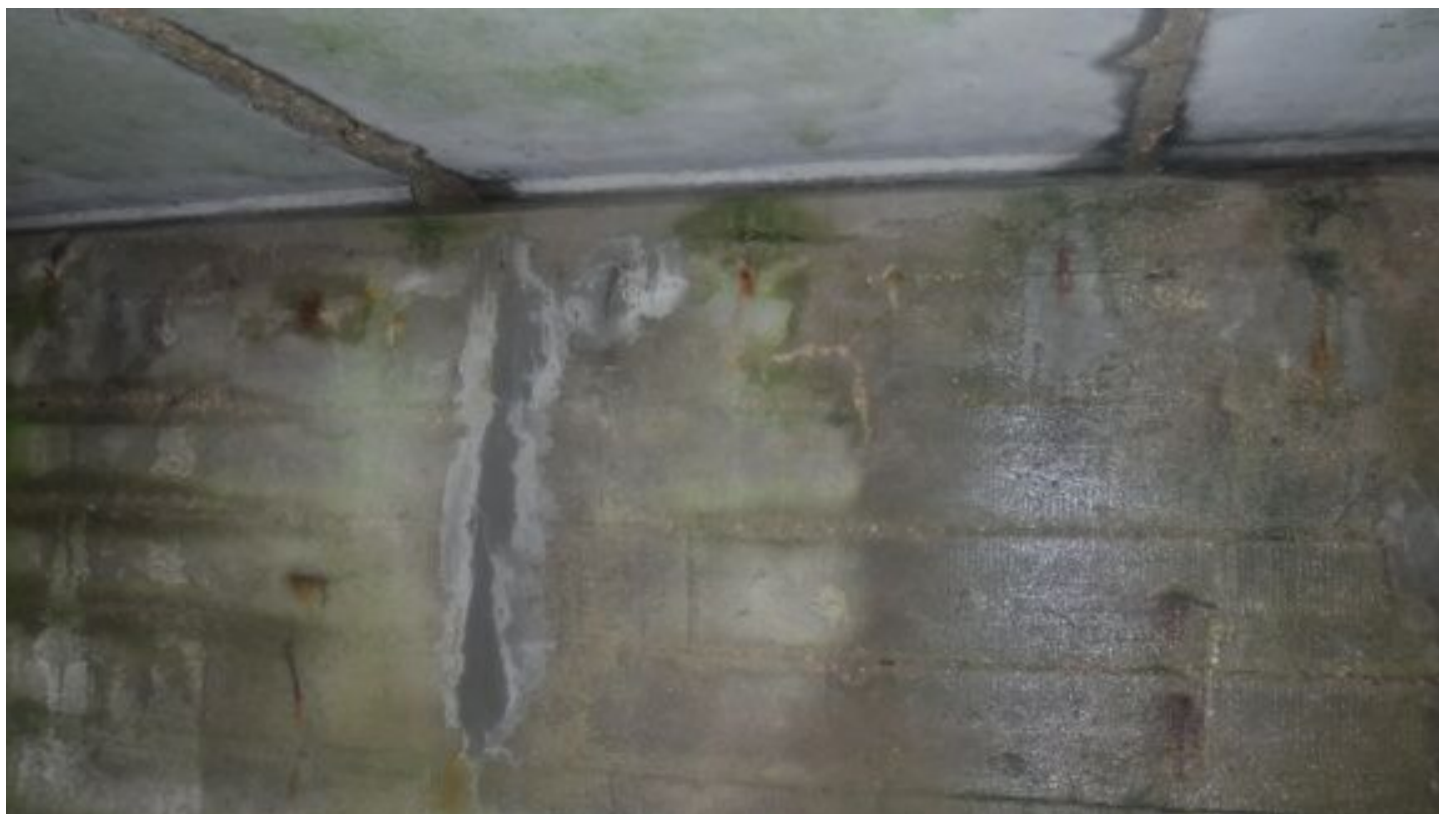
022 Opěra 1-uložení nosníků

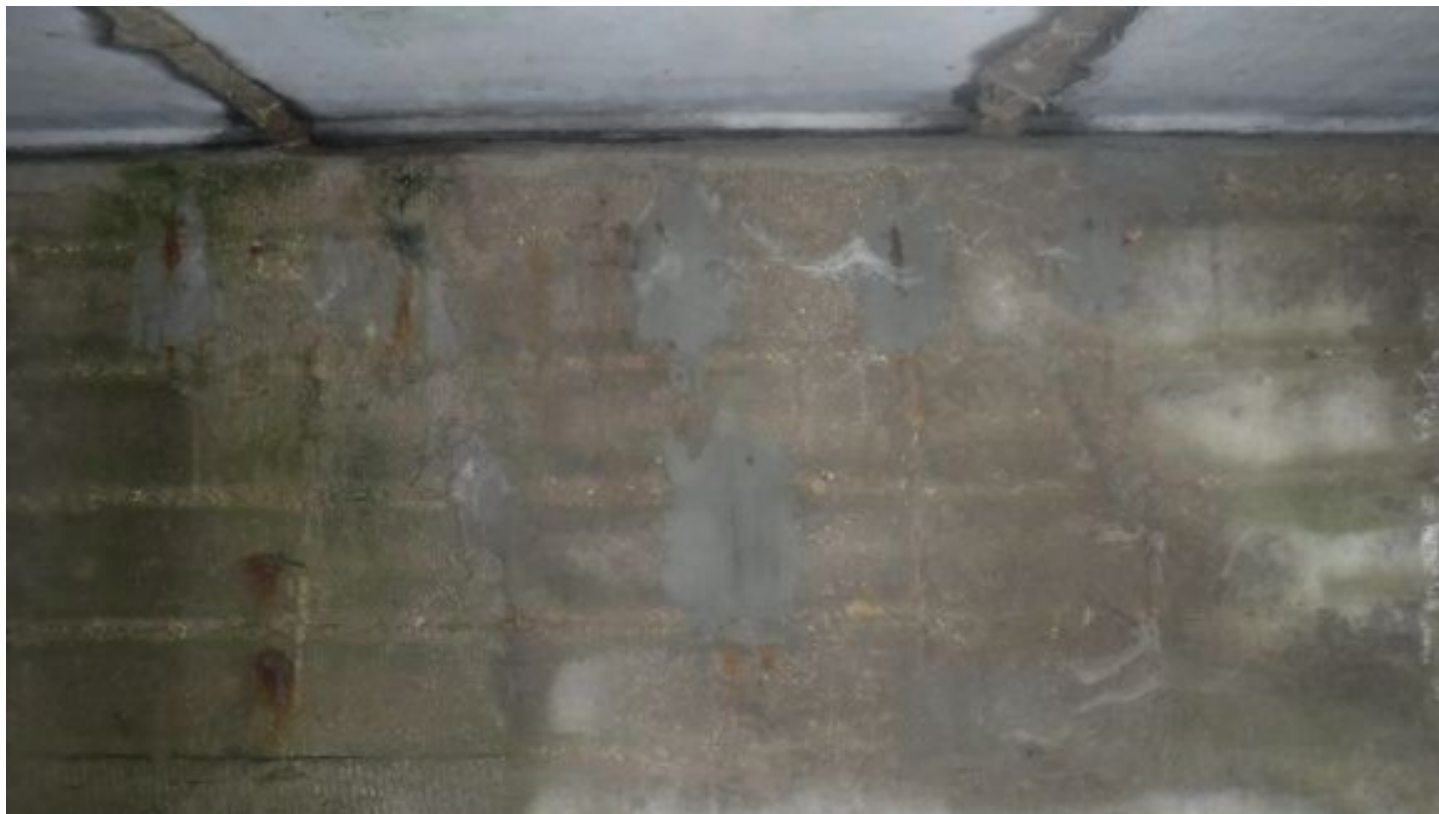
023 Opěra 1-uložení nosníků

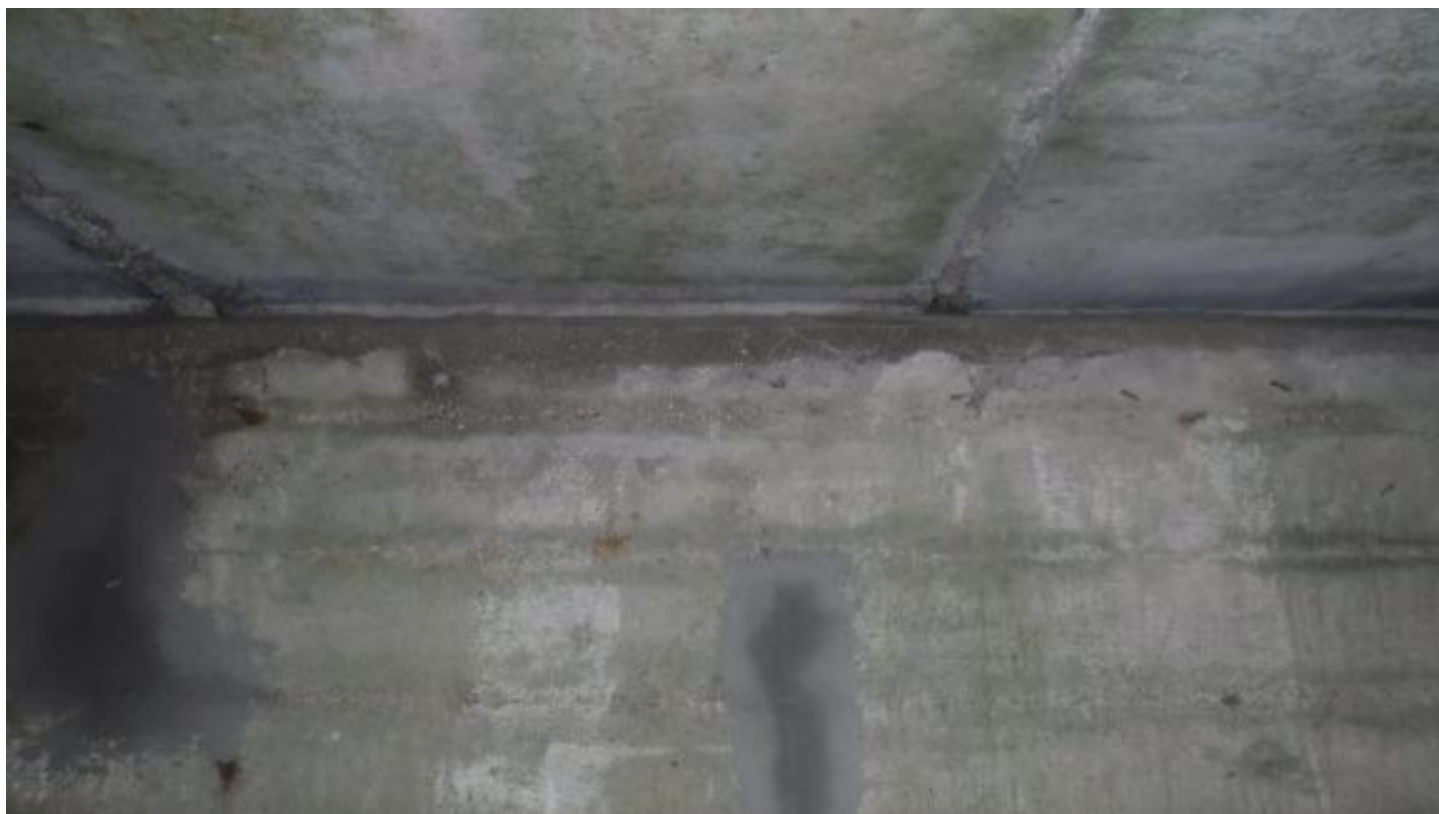
024 Opěra 1-uložení nosníků

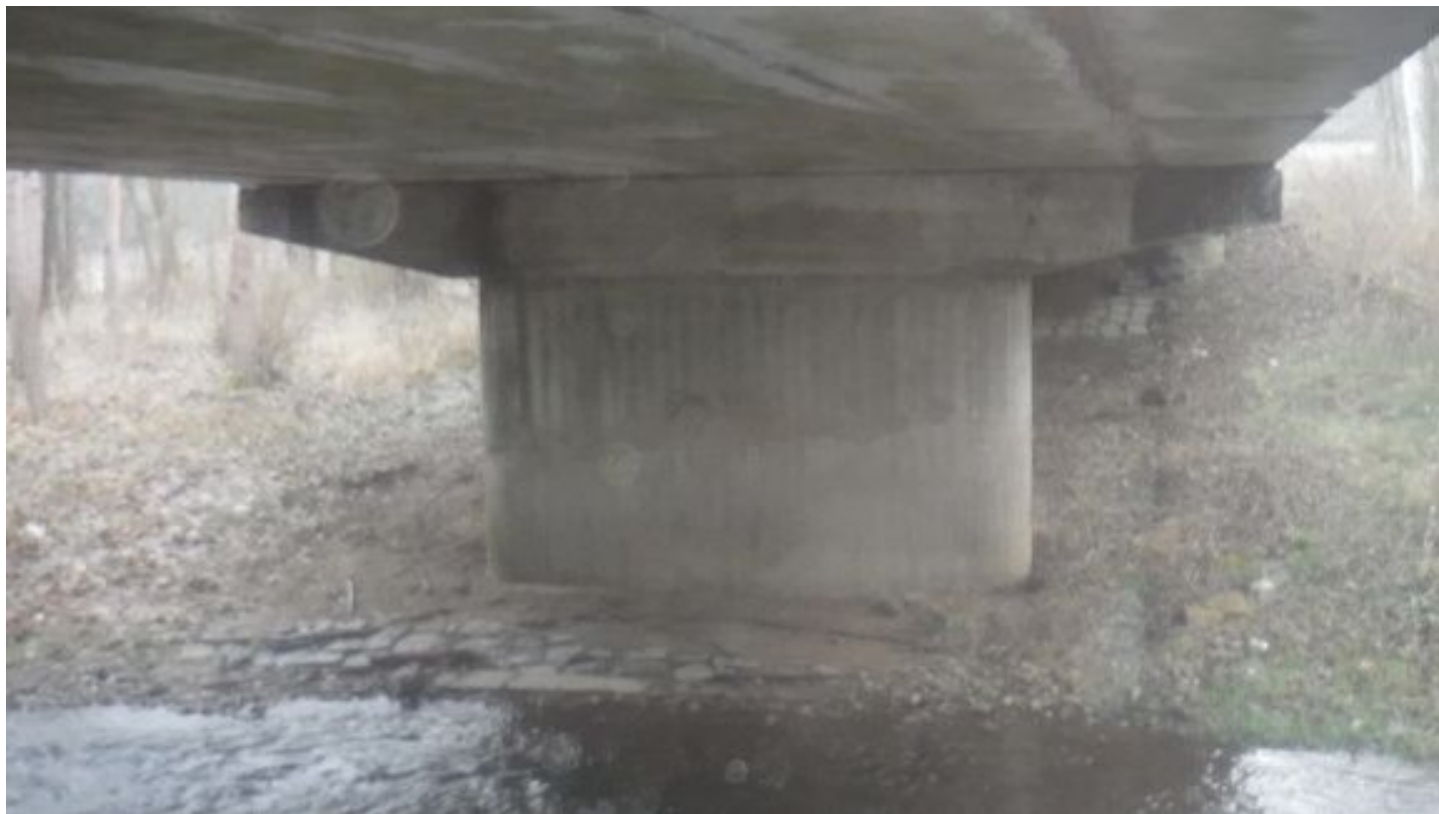
025 Střední pilíř

Beton jádrových vývrťů odebraných **z dříků opěr a pilíře střední podpěry mostu** má malé množství mikropórů i makropórů. Použité kamenivo v betonu je kombinací těžného a drce-ného (hrubé frakce) s maximálním zrnem průměru 28 mm. V betonu je lokálně patrné menší množství kameniva středních frakcí. Plášť vývrťů je hladký málo nasákavý. Kamenivo je v rámci odebraných jádrových vývrťů rovnoměrně rozmístěno. JV byly odzkoušeny na pevnost betonu v tlaku. Na odebraných vzorcích nejsou patrné žádné viditelné stopy chemické koroze betonu.

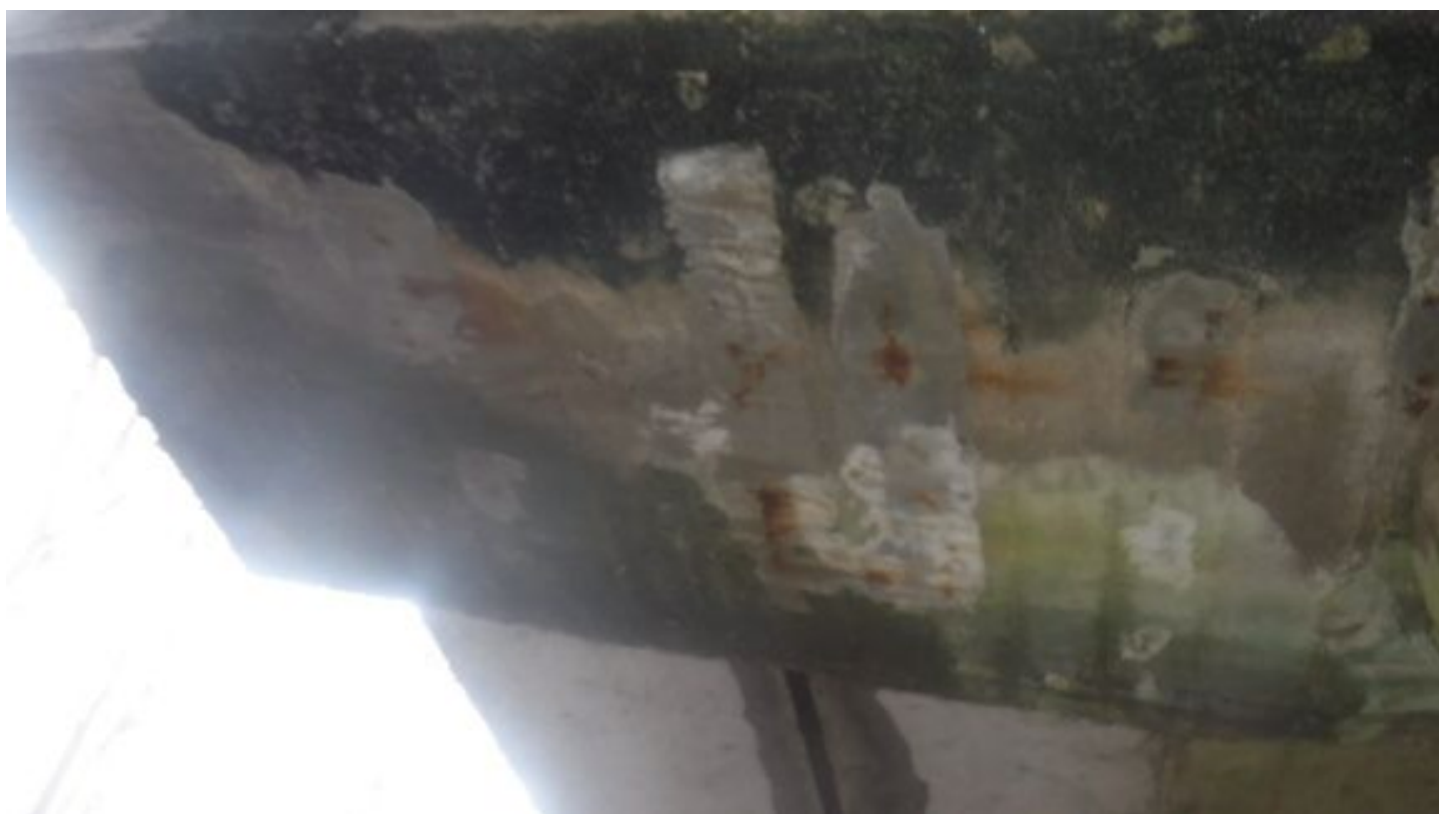
Významněji je zasaženo **stativo střední podpěry**, kde je patrná významnější degradace dosahující i 10 mm, koroze výztuže a také uchycení řasy.

034 Stativo středního pilíře

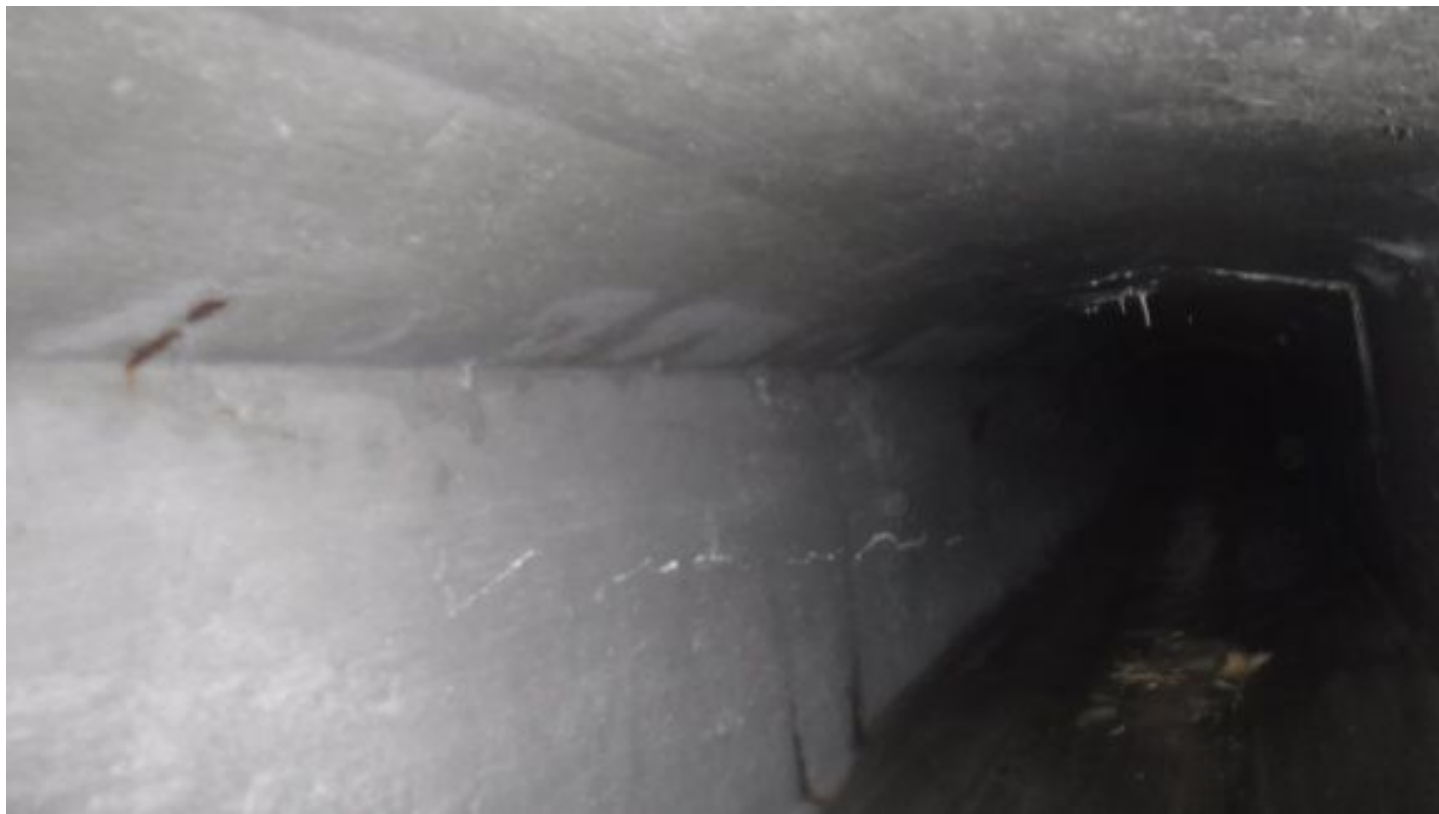
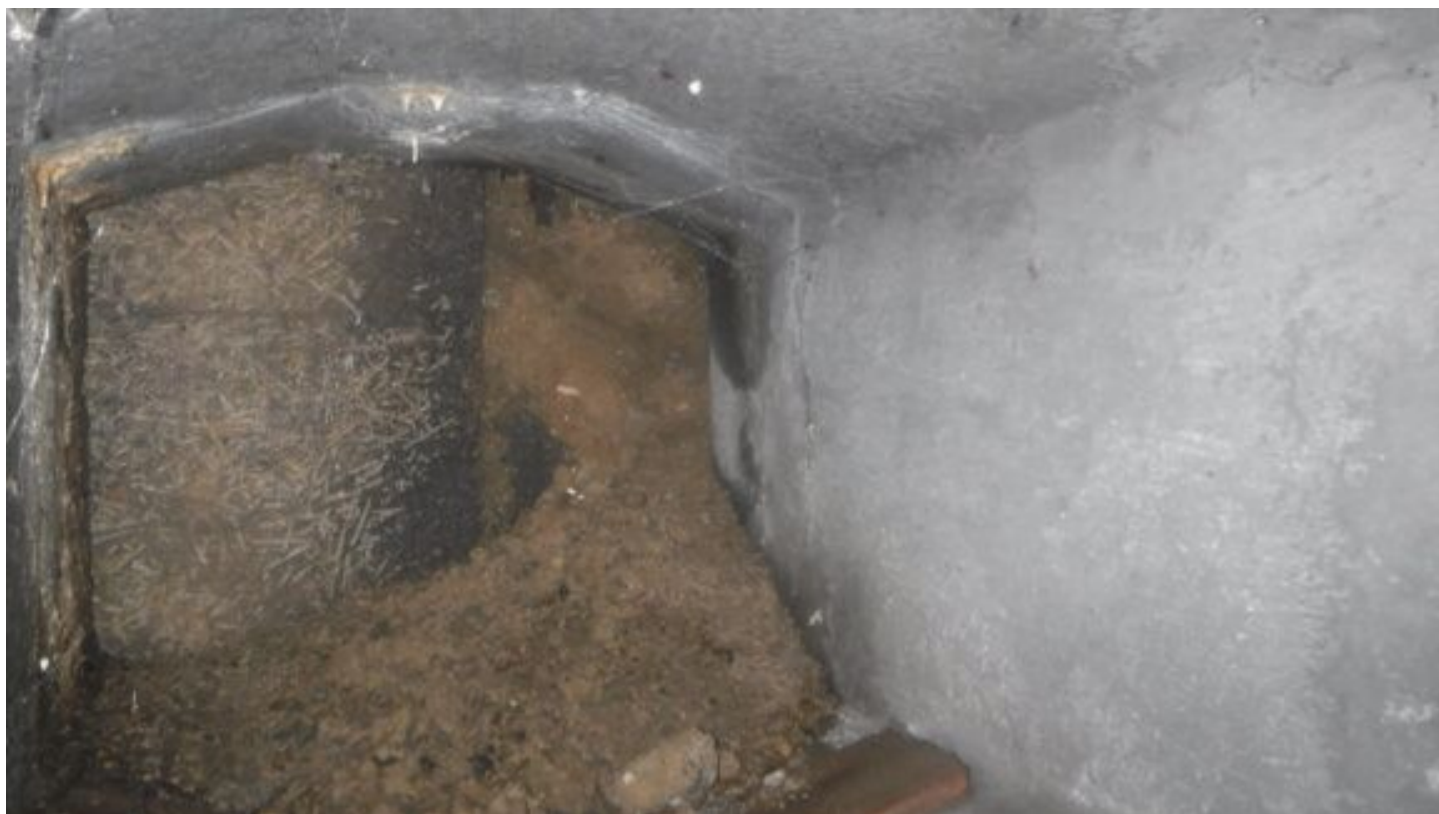
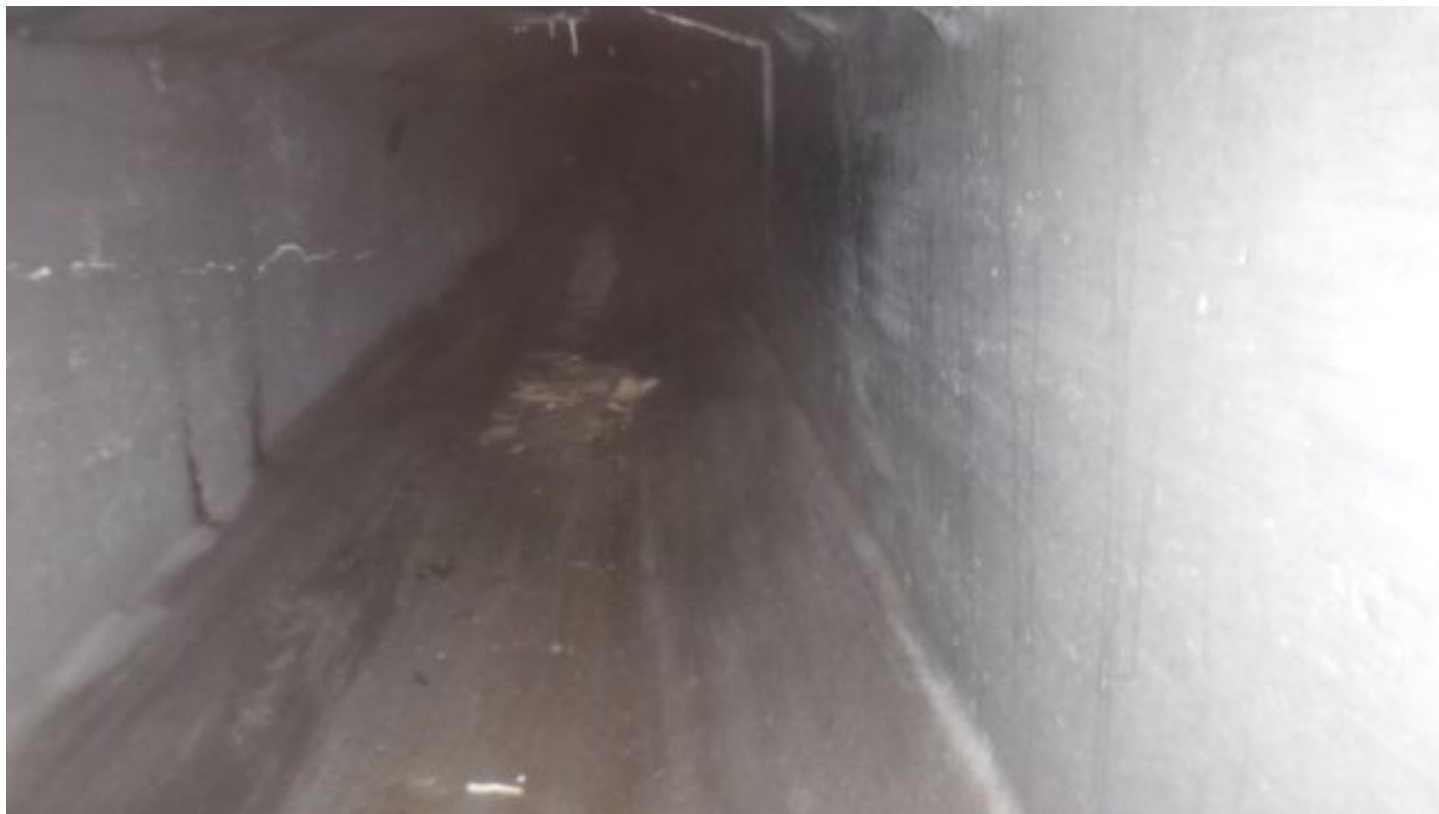
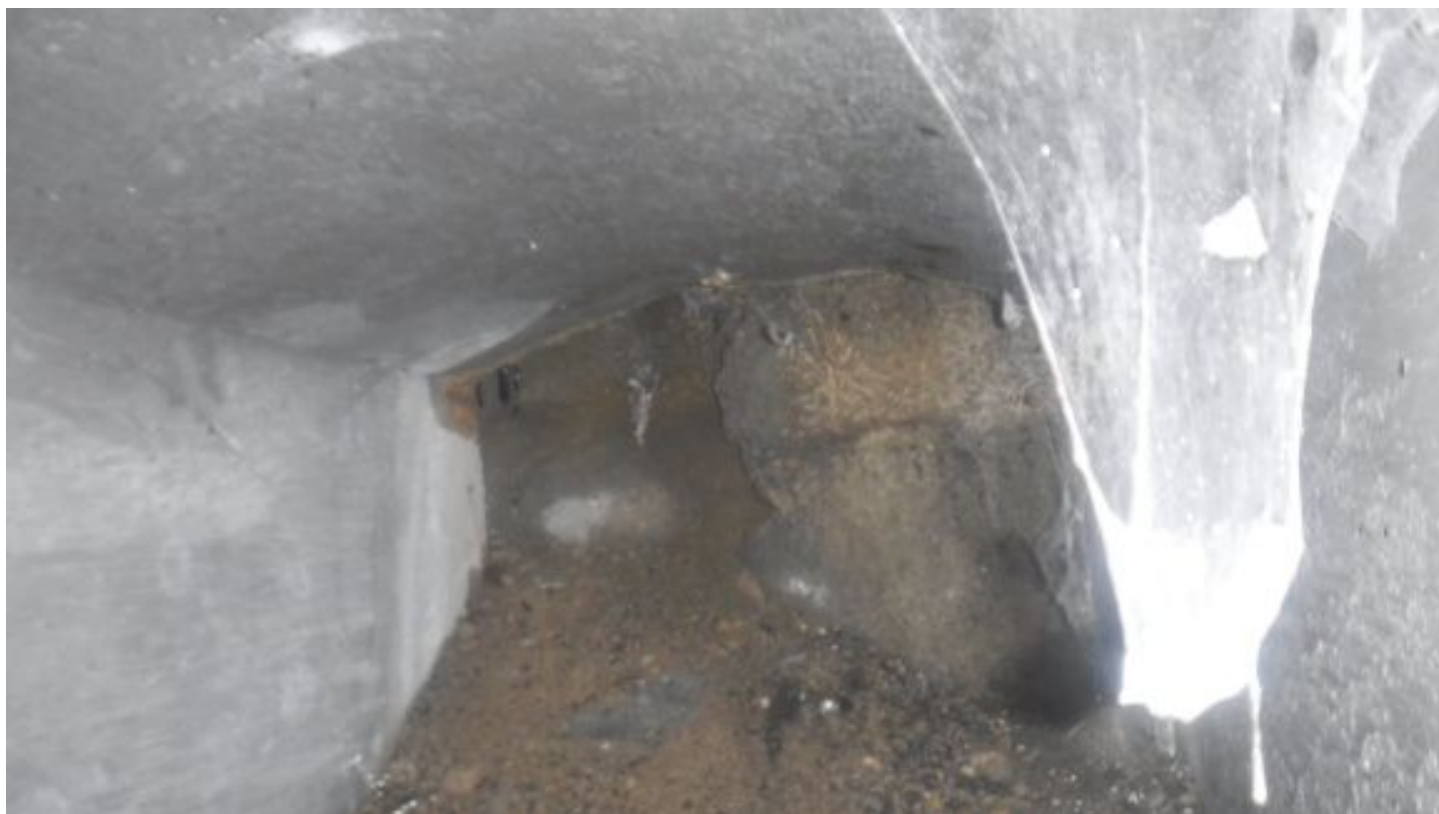
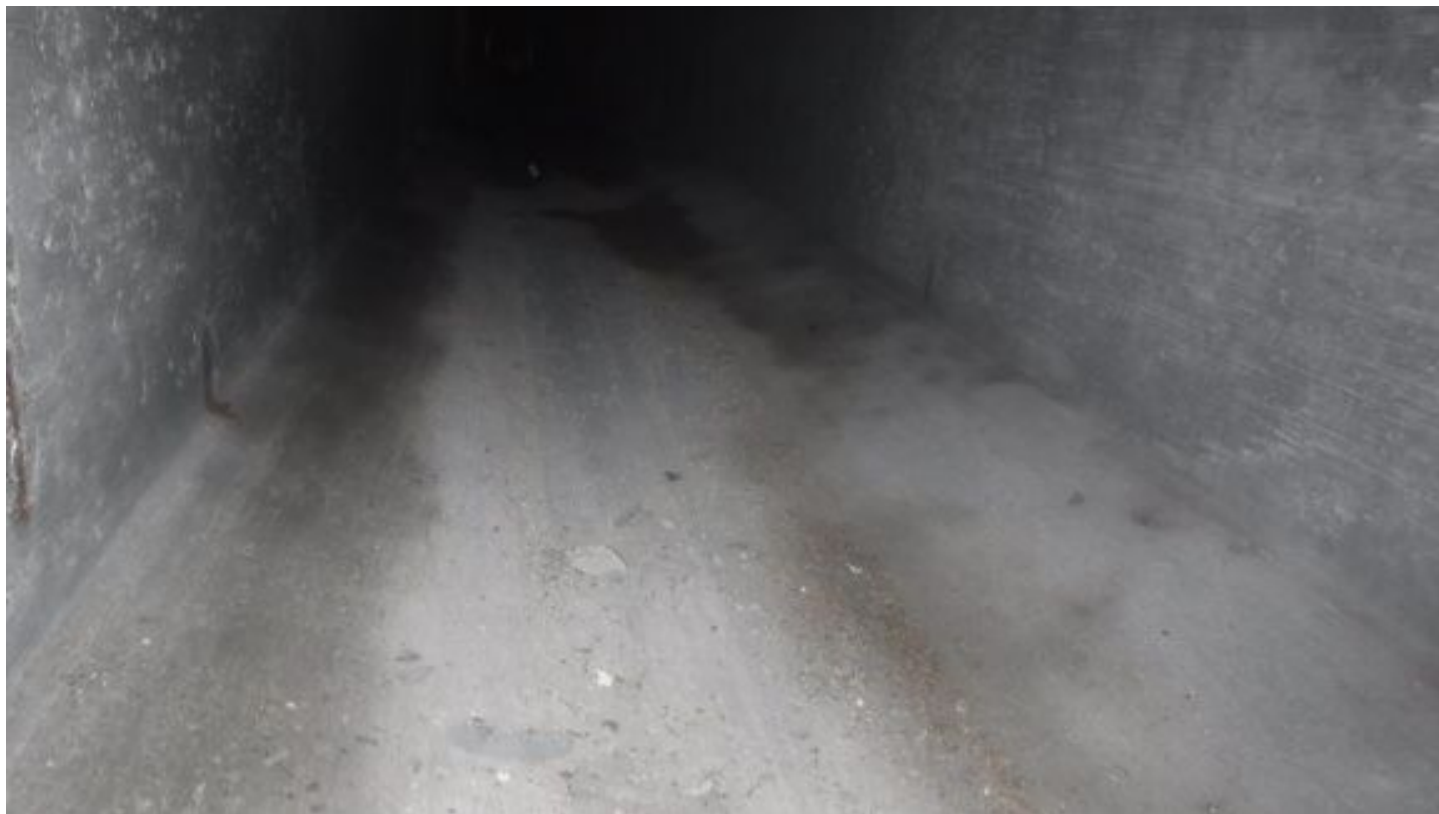
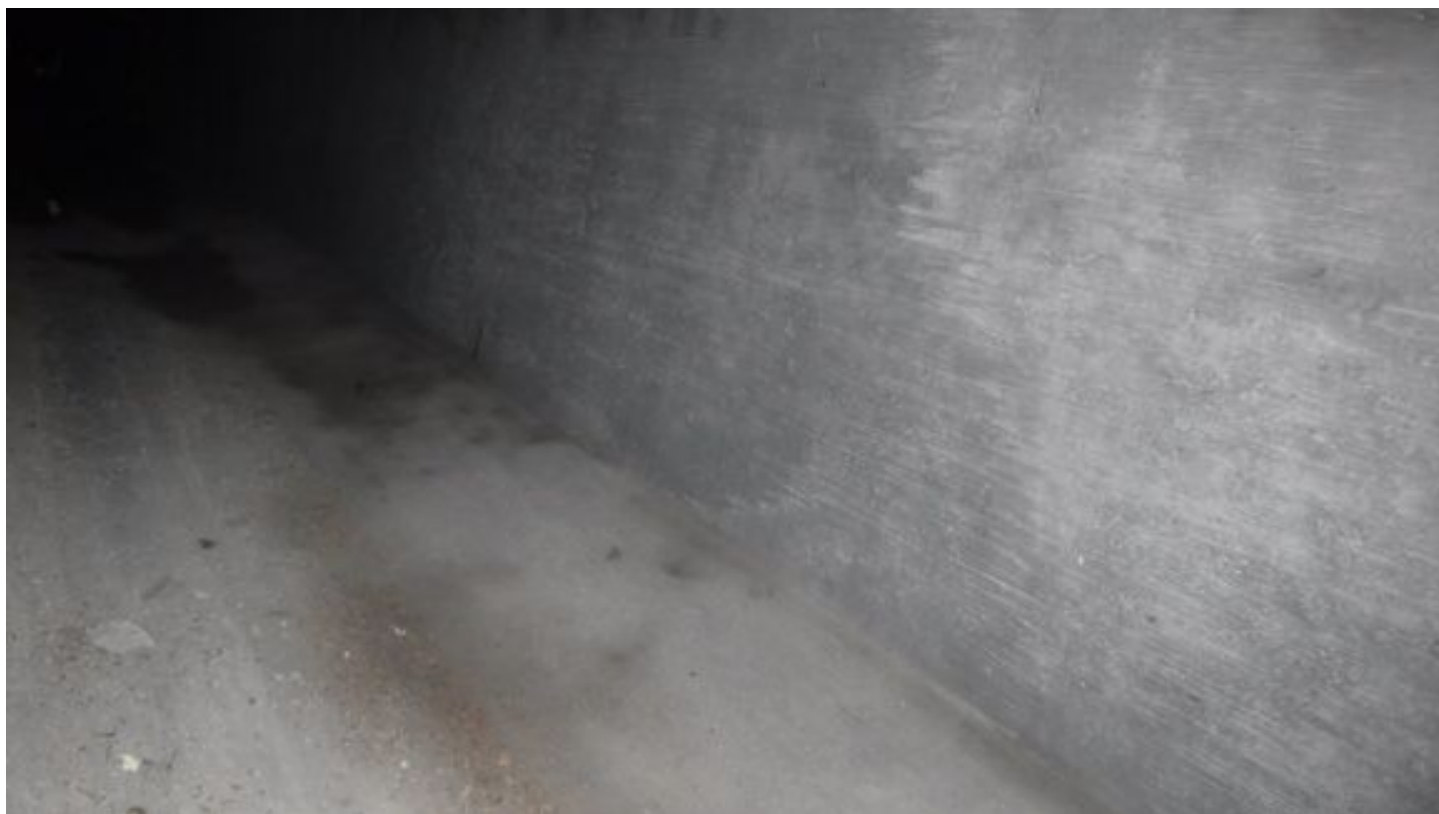
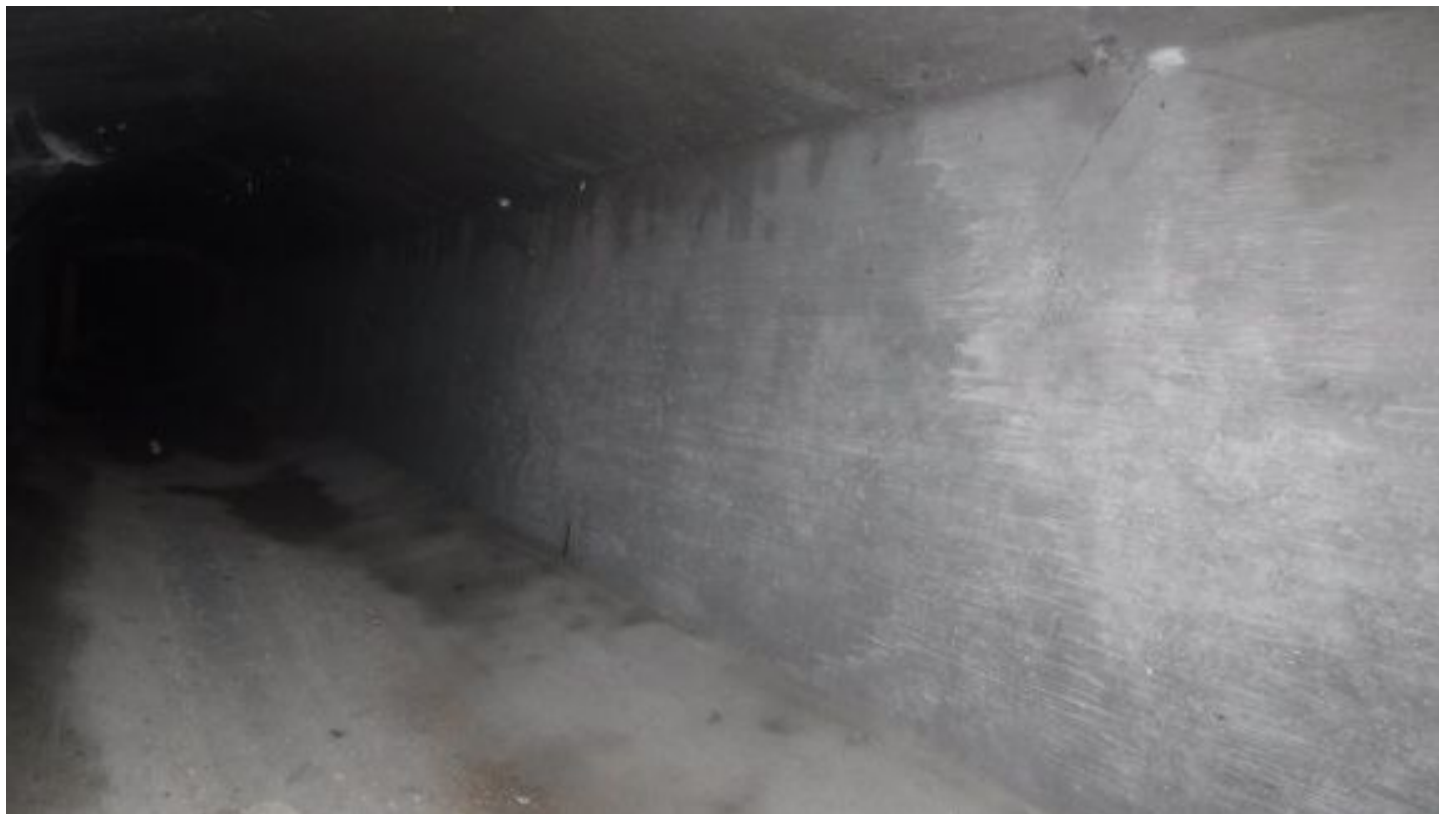
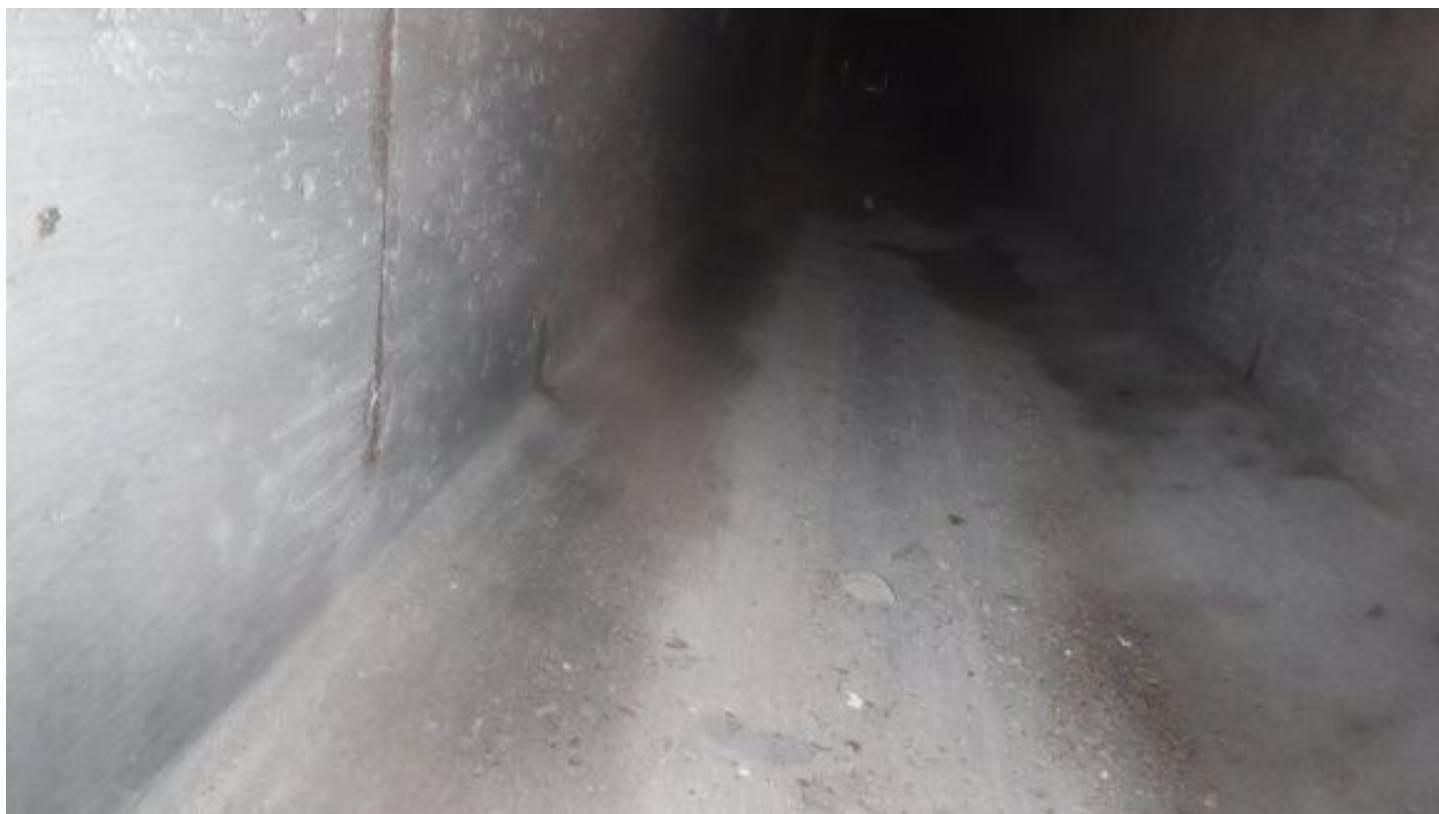
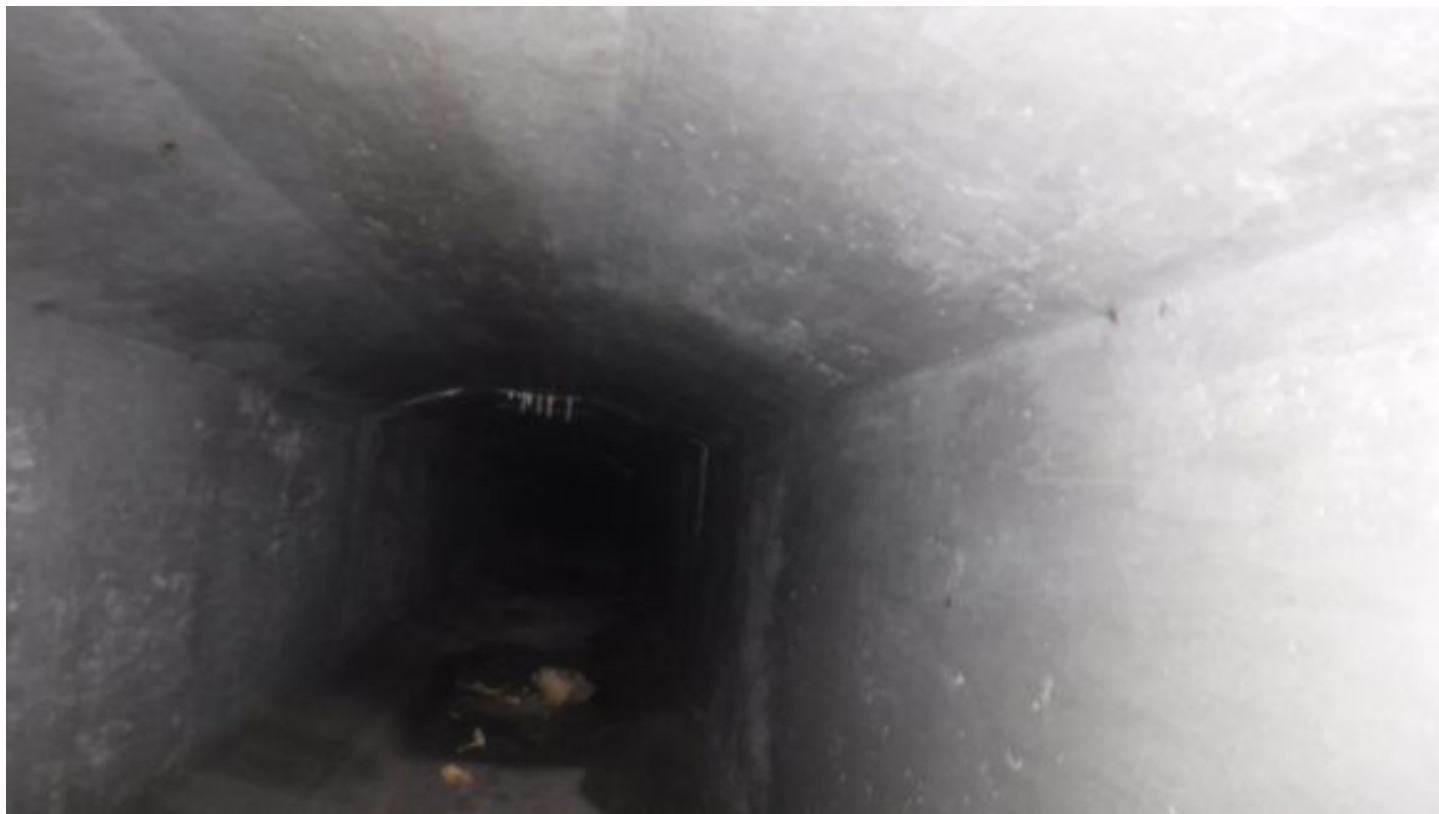
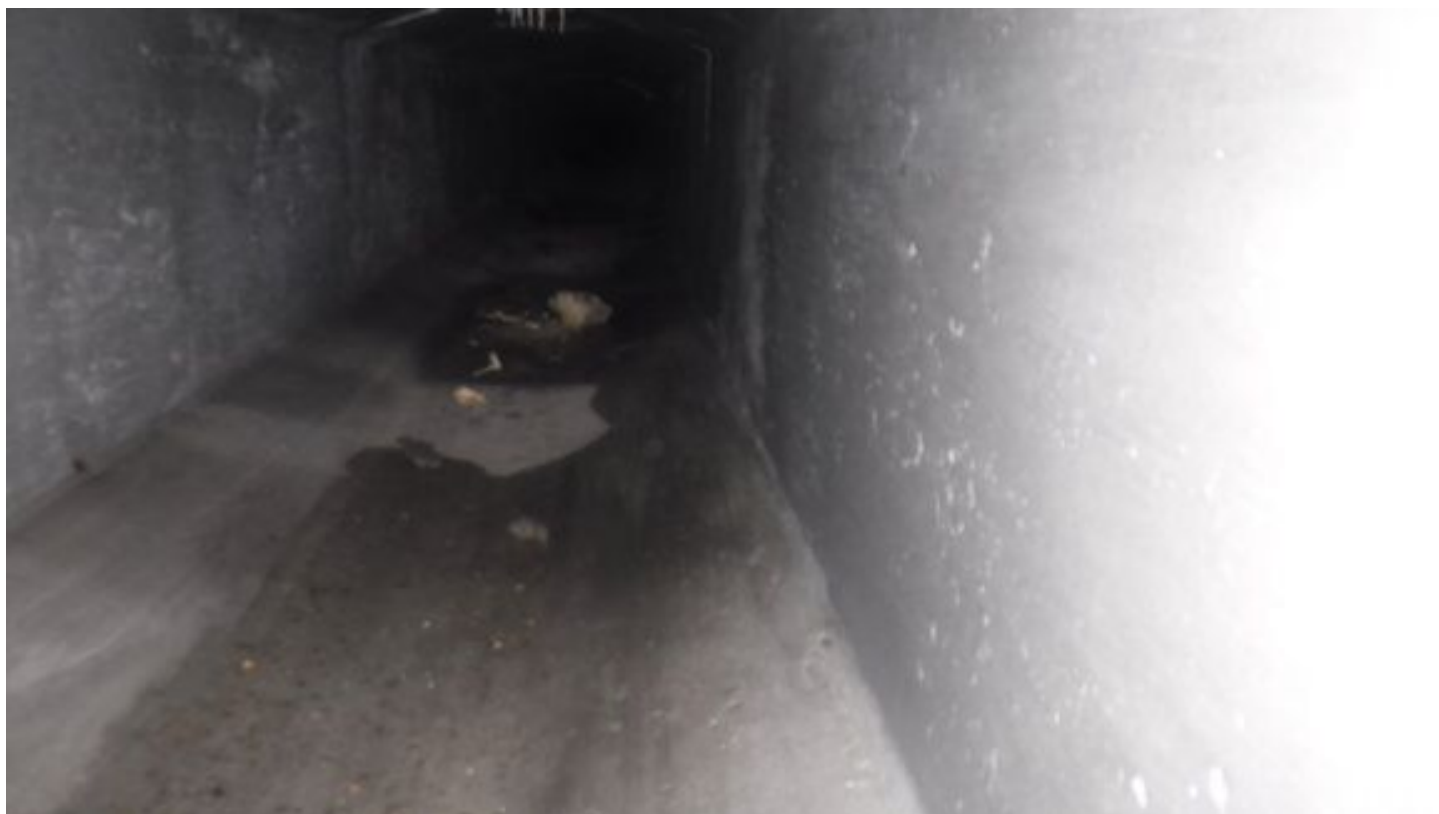
V dutinách nosníků byla provedenými sondami odhalena přítomnost vody a tvorba uhlíčitánových výluhů. Současně bylo odhaleno, že některé odvodňovací otvory jsou na spodním líci nosníků zaneseny a neslouží svému účelu. Zmonolitnění čel nosníků není provedeno bez poruch. Dochází k vysypávání zeminy (zásypu) do vnitřního prostoru nosníku, lokálně jsou uvnitř patrné uhlíčitanové výluhy. Koroze výztuže je minimální.

092 Pohled do dutiny nosné konstrukce
