Ing. Zdeněk Vávra

autorizovaný inženýr pro
zkoušení a diagnostiku staveb

Stavebně technický průzkum mostu evid. č. 2093 – 3 přes řeku Teplou u obce Kfely

V Praze 12/2022

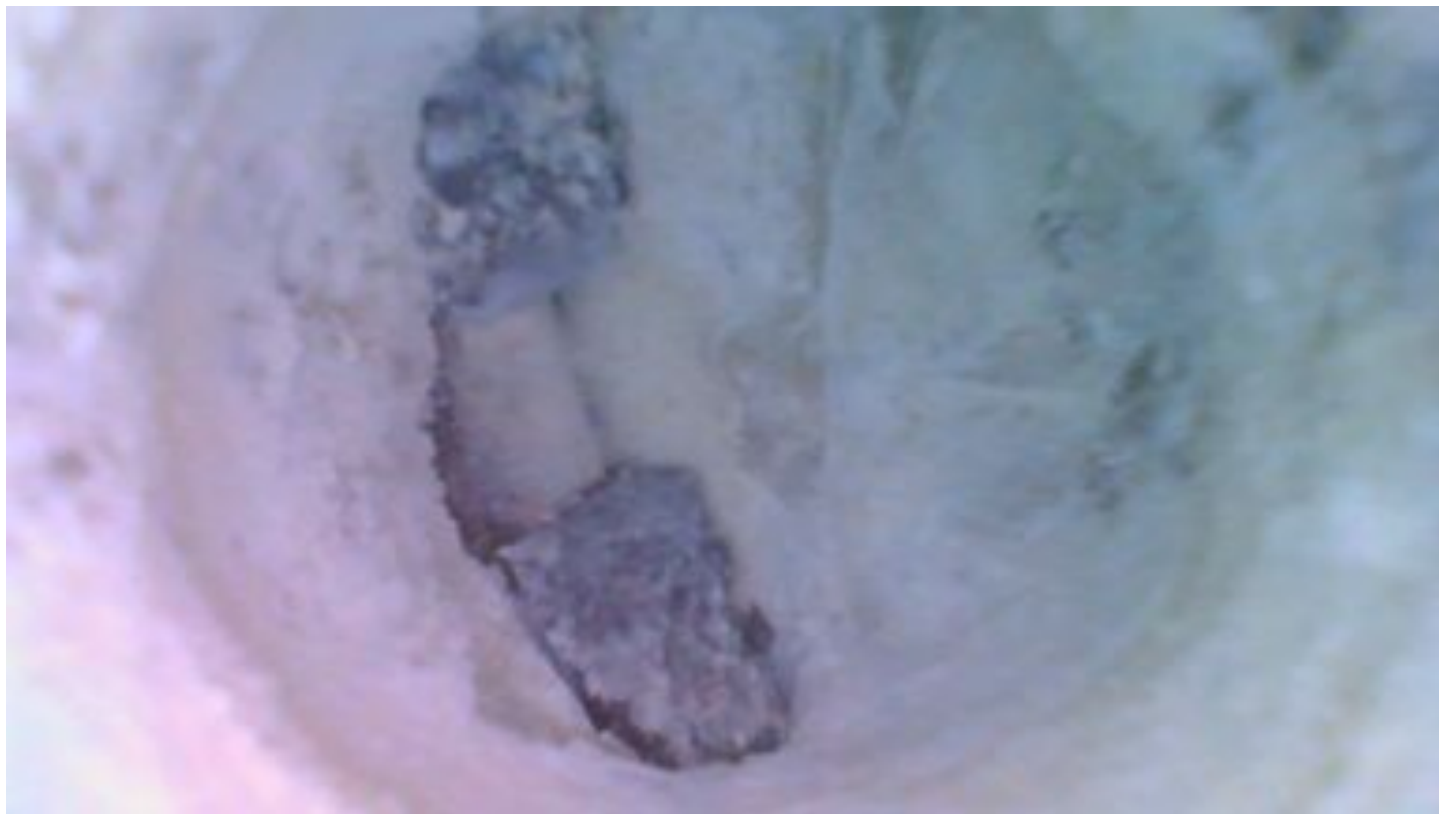
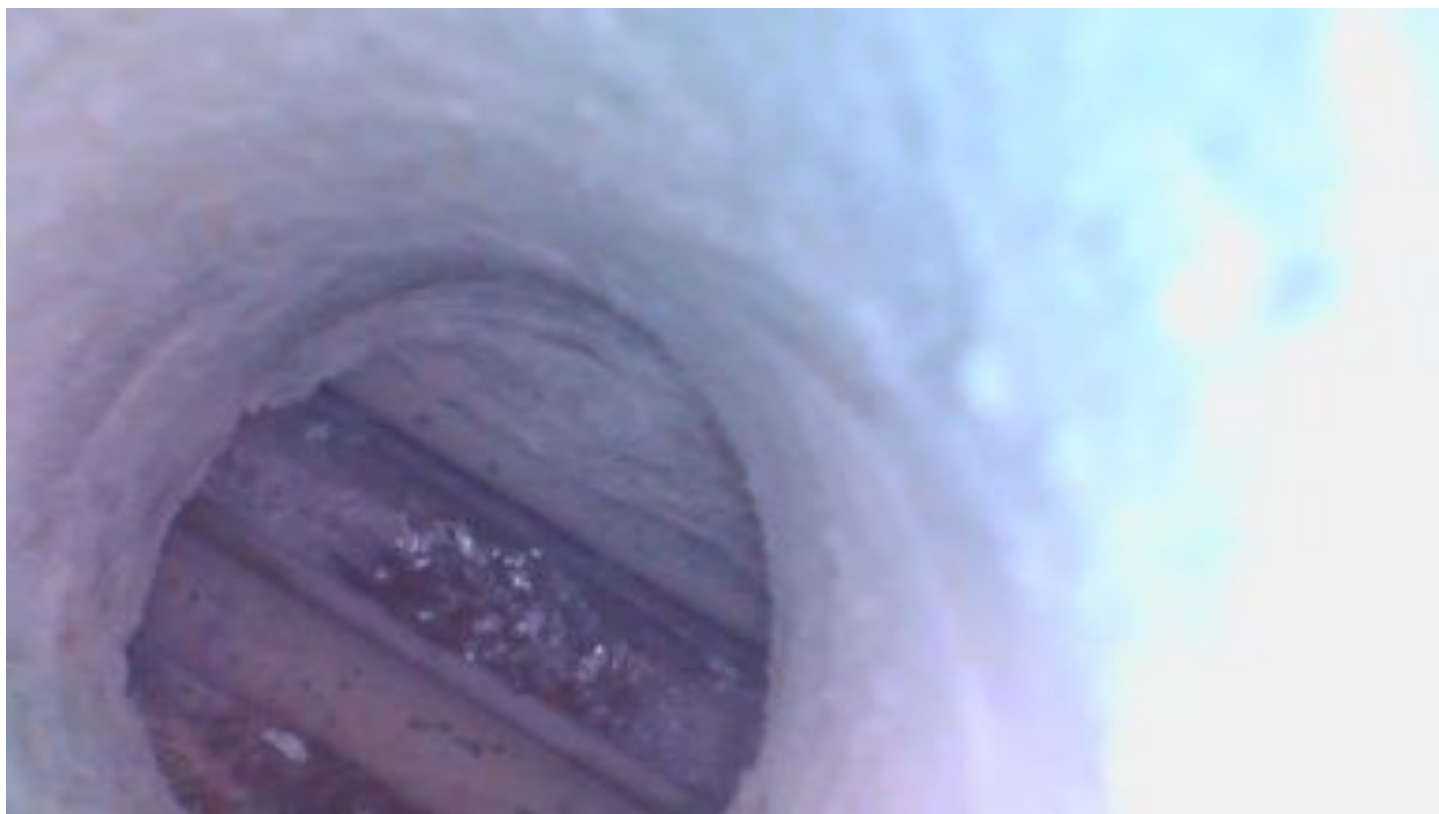
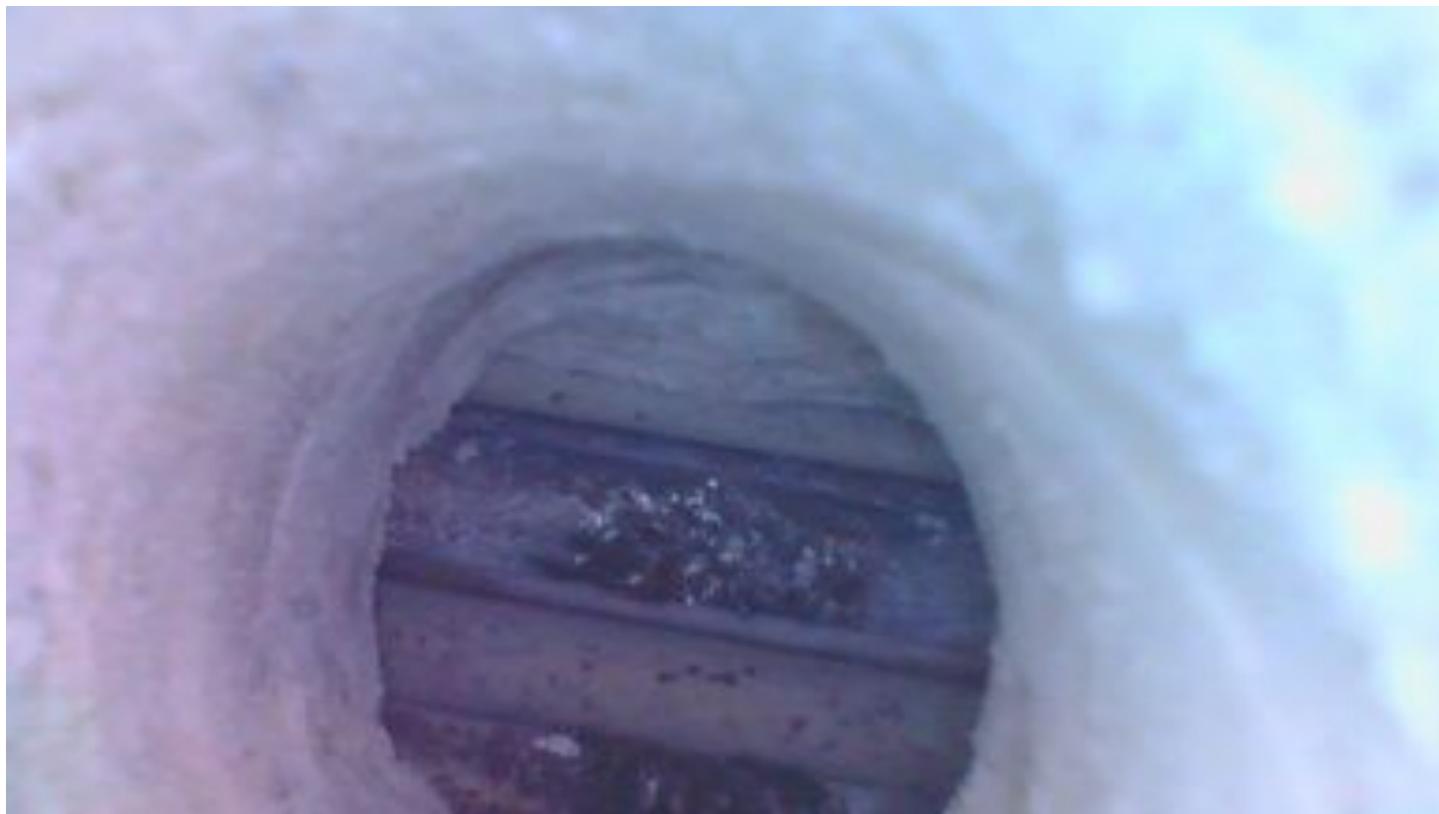
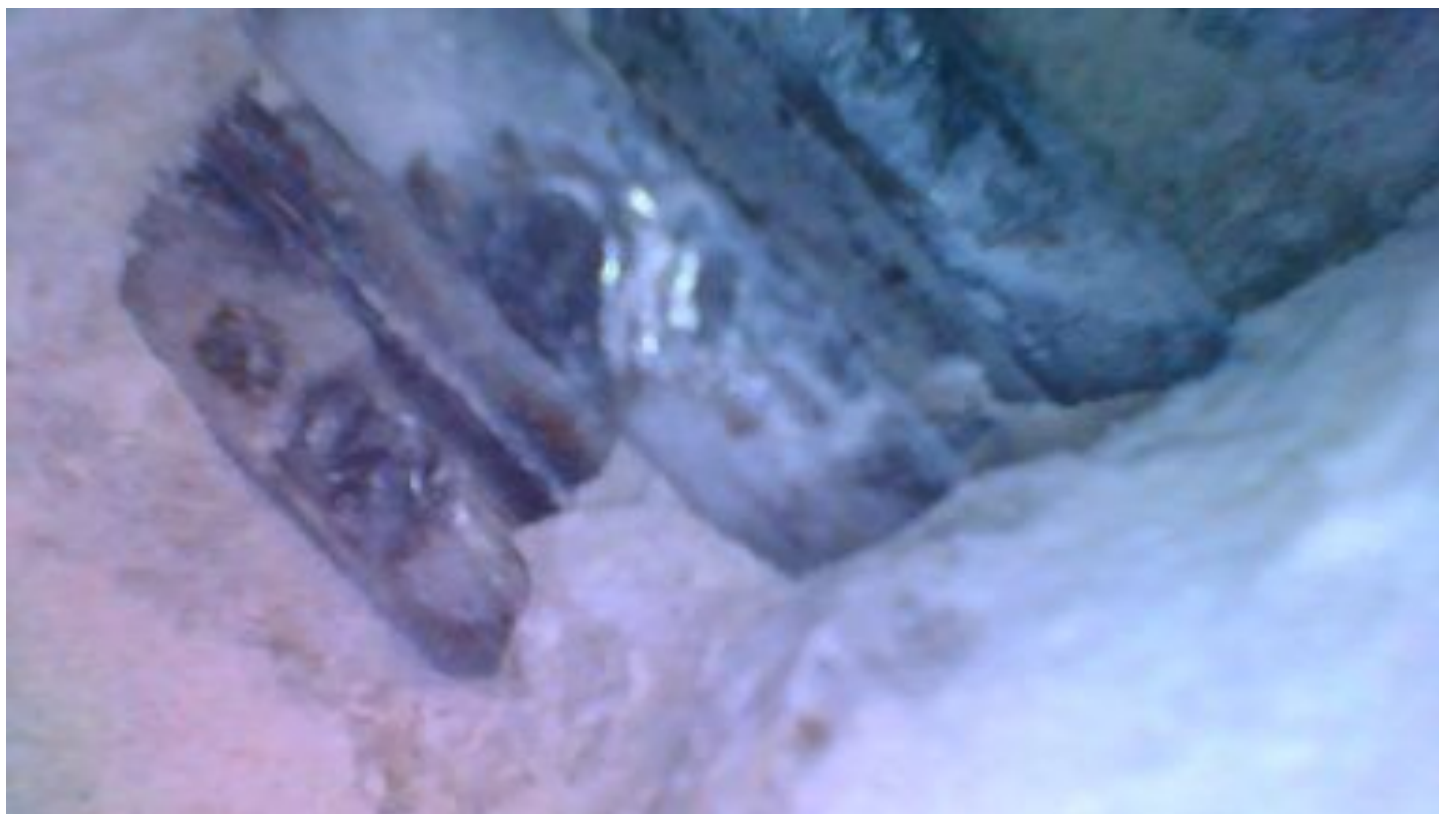
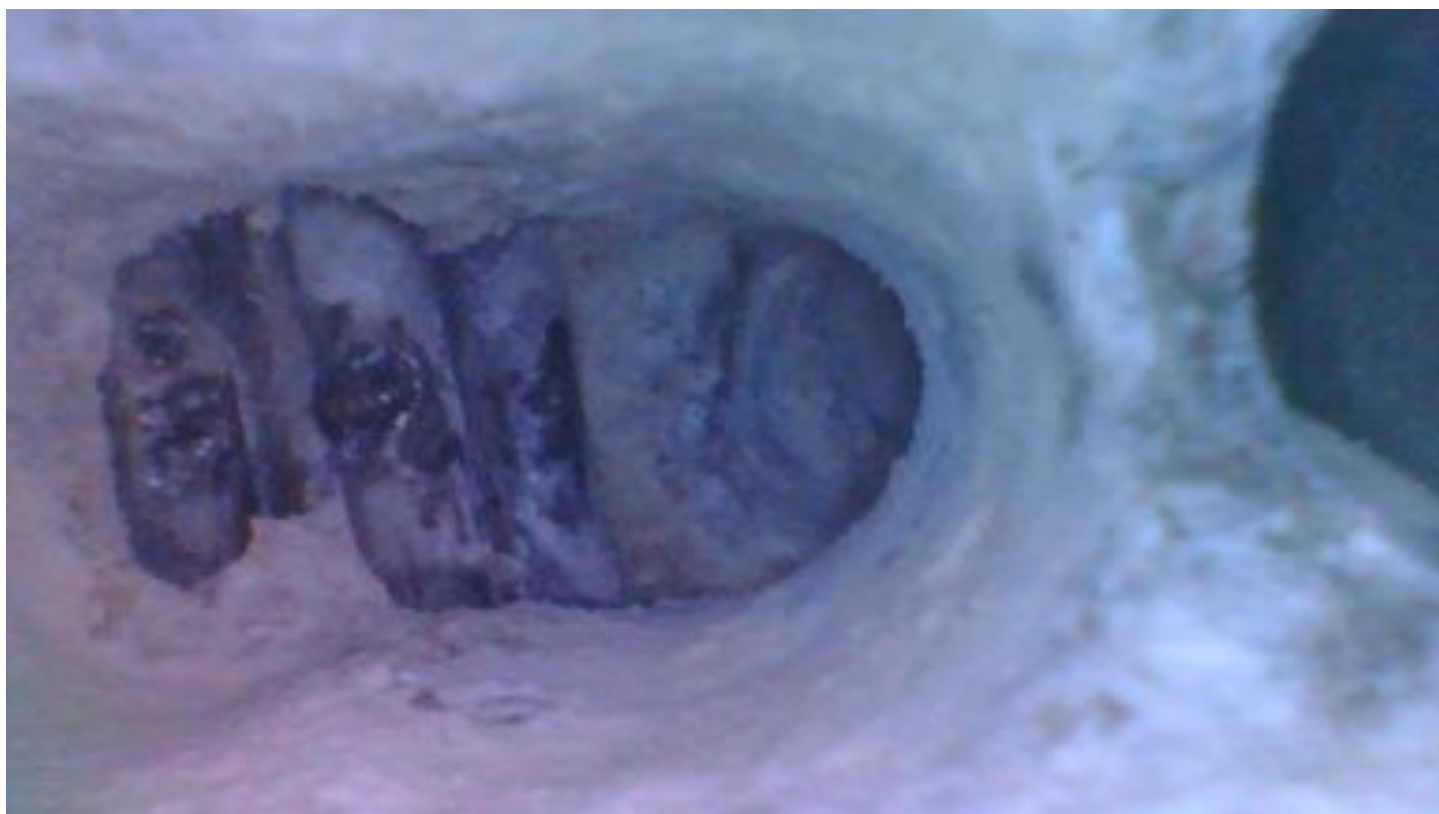
Pro kontrolu předpínací výztuže byly provedeny do konstrukce sondy, a to jak na spodním líci nosníků, tak ve stoupání kabelů na jejich boku (12 ks). V provedených sondách do kabelových kanálků nebyla zjištěna koroze předpínací výztuže. Předpínací výztuž je ve většině případů v kabelových kanálkách pasivována alkalickou zálivkou. **Ve třech případech však byla odhalena dutina v blízkosti kabelu**, není patrné zda se jedná o absenci zálivky, nebo vzduchovou bublinu. To může vytvářet vhodné podmínky ke kondenzaci vody, případně při vniknutí vody kabelového kanálku to může vést ke korozi výztuže. **Kabelové kanálky nejsou chráněny chráničnou**, která by bránila přístupu vody a případně chloridových iontů k předpínací výztuži. Přesto, že předpínací výztuž je uložena ve větší hloubce než betonářská, je zde riziko rozběhu elektrochemické koroze způsobené ztrátou pasivační schopnosti okolních vrstev.

103 Sondy do kabelových kanálků

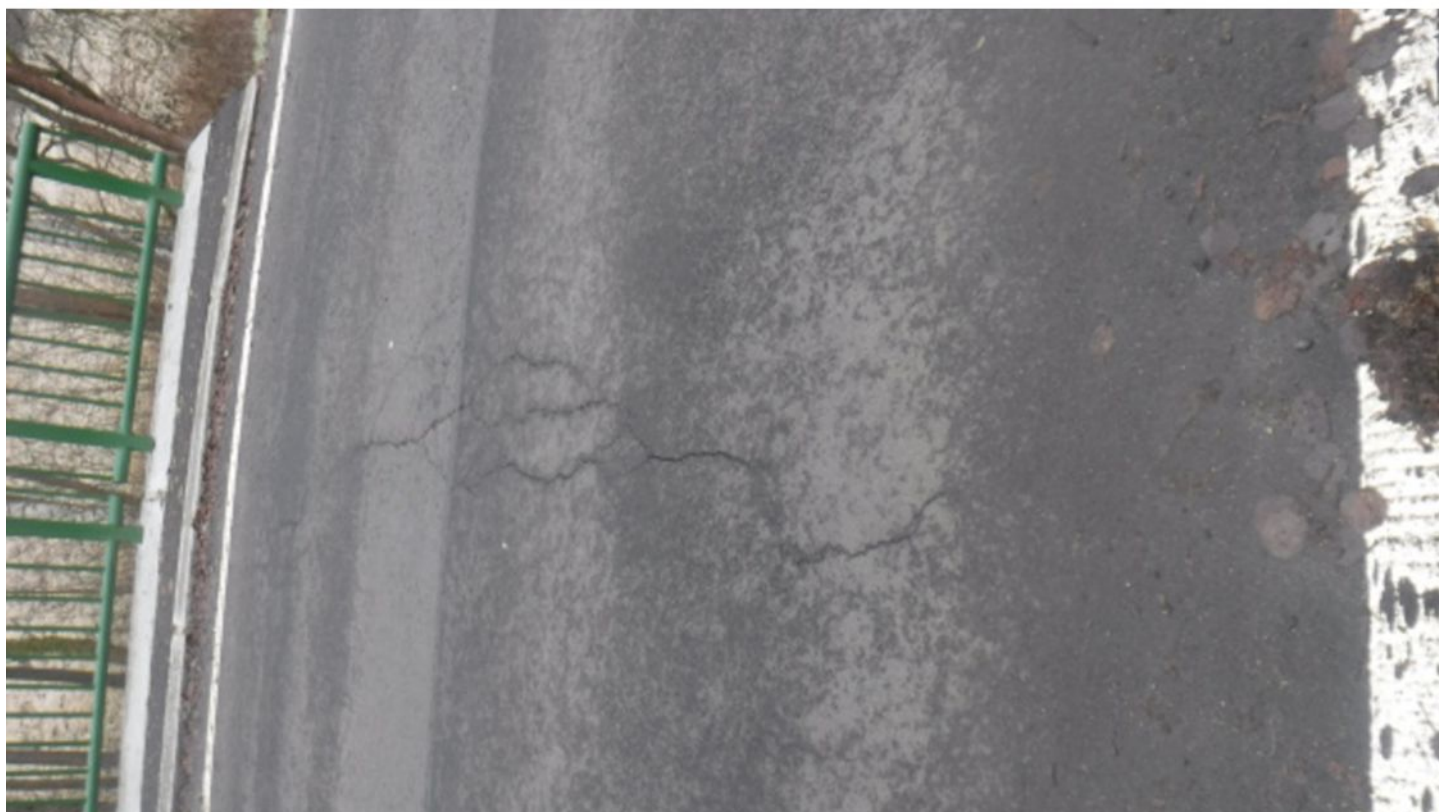
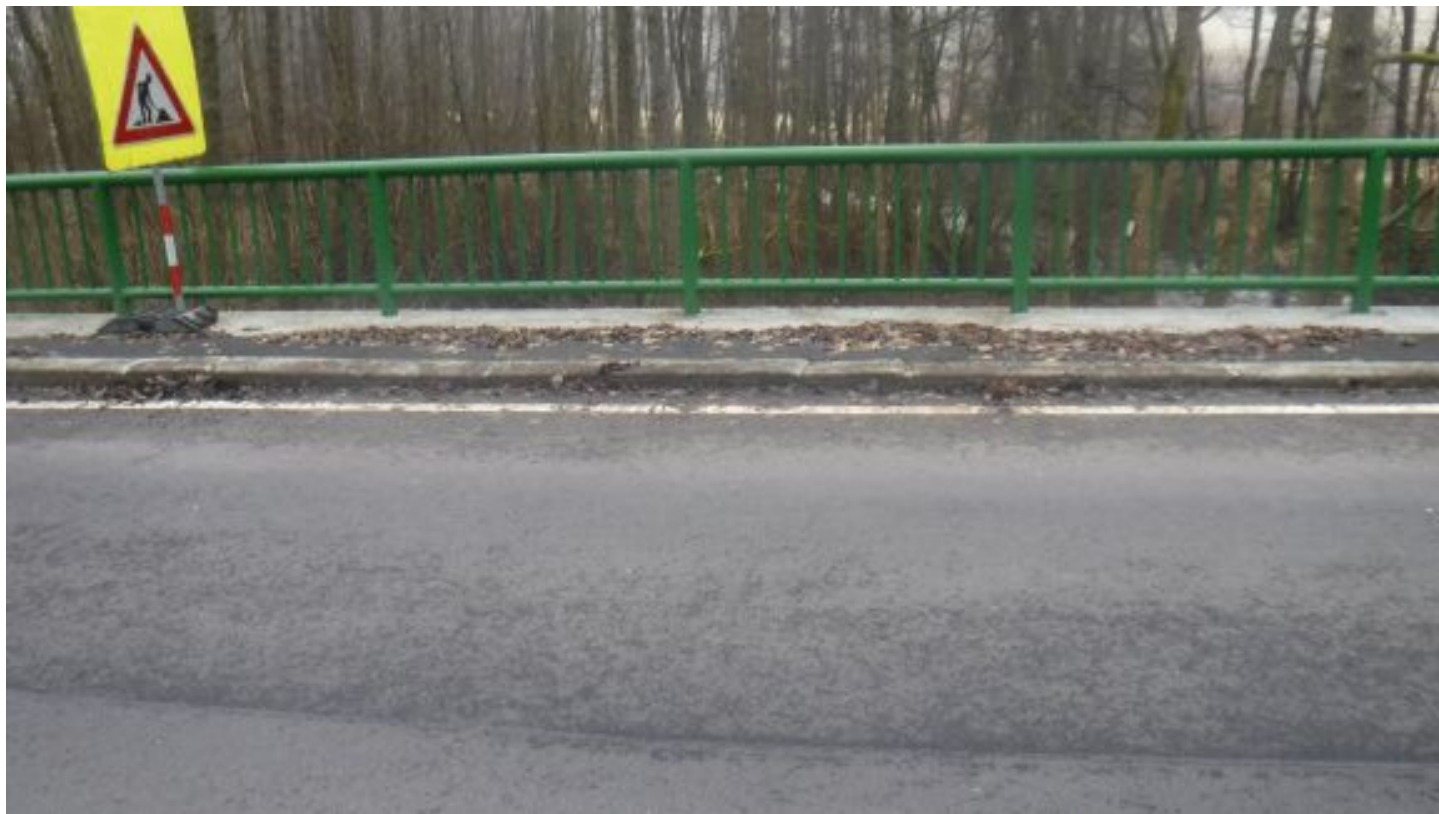
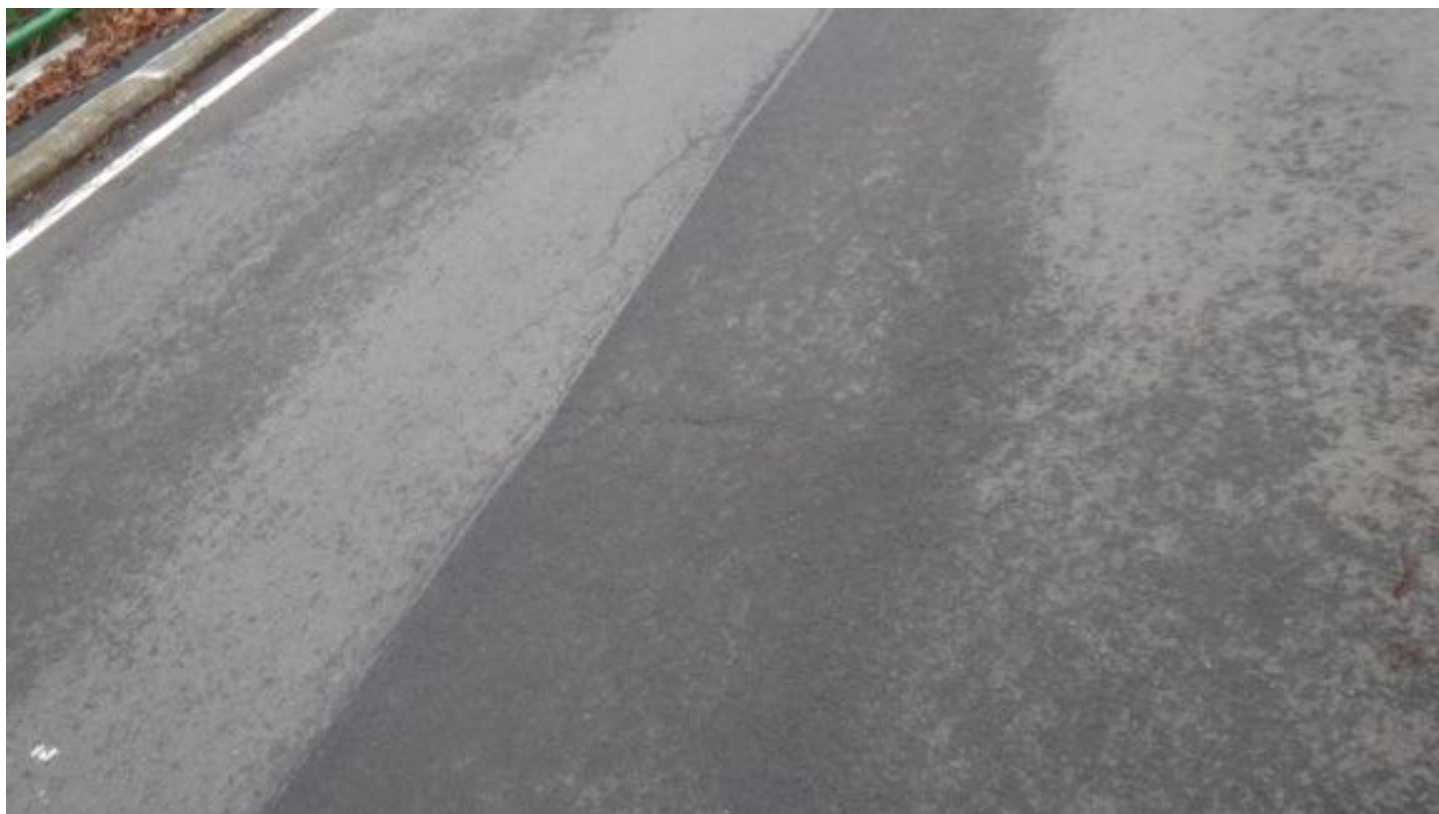
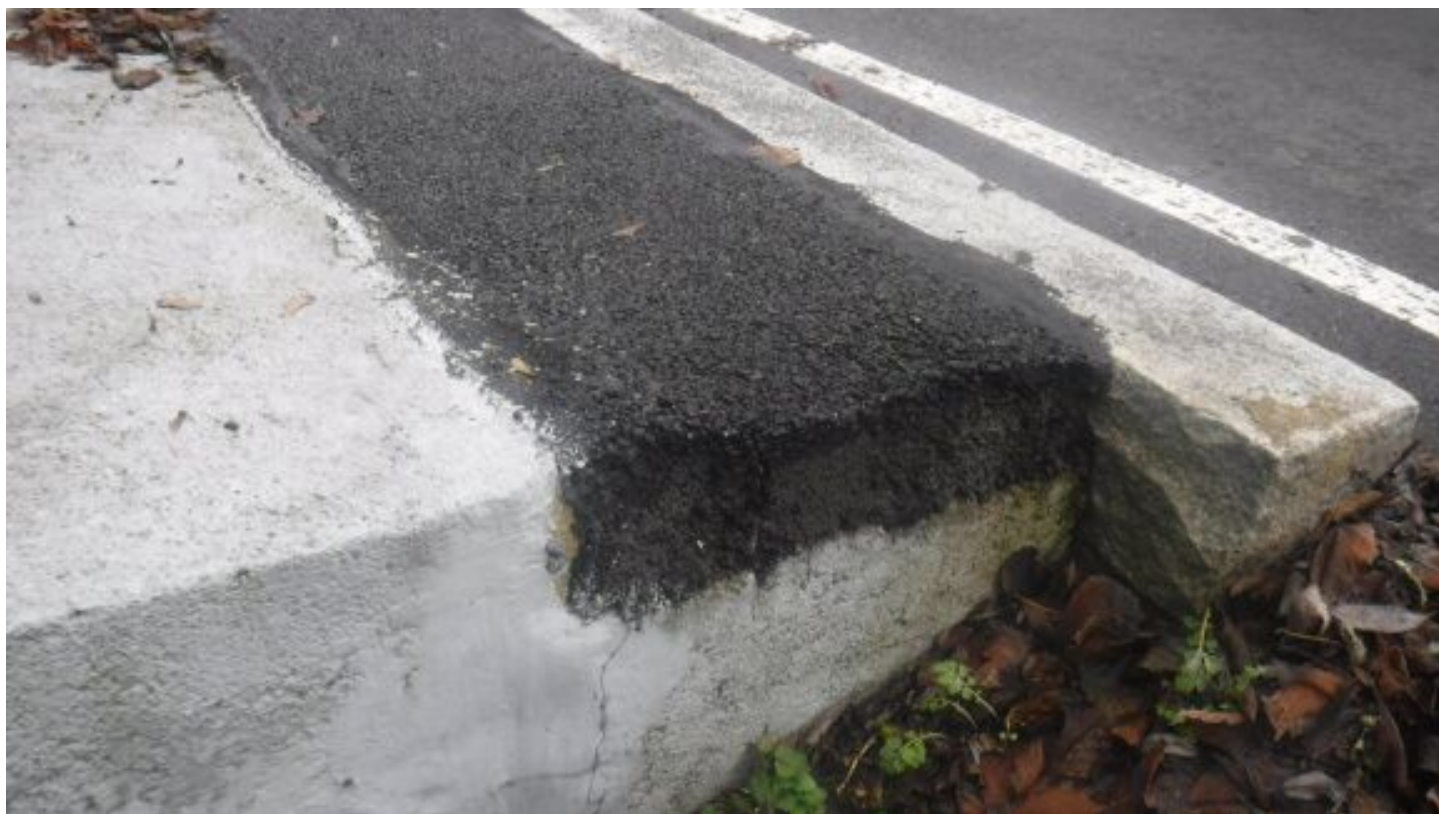
Konstrukce vozovky je relativně nová, ale přesto jsou v místech podpovrchových mostních závěrů patrné trhliny a současně jsou trhliny také v místech dilatačních spár v chodnicích a římsách. Také není patrné, jakým způsobem byly realizovány detaily ve styku vozovky a ohrub. Trhliny v krytu vozovky jsou také podélné.

110 Poruchy ve vozovce

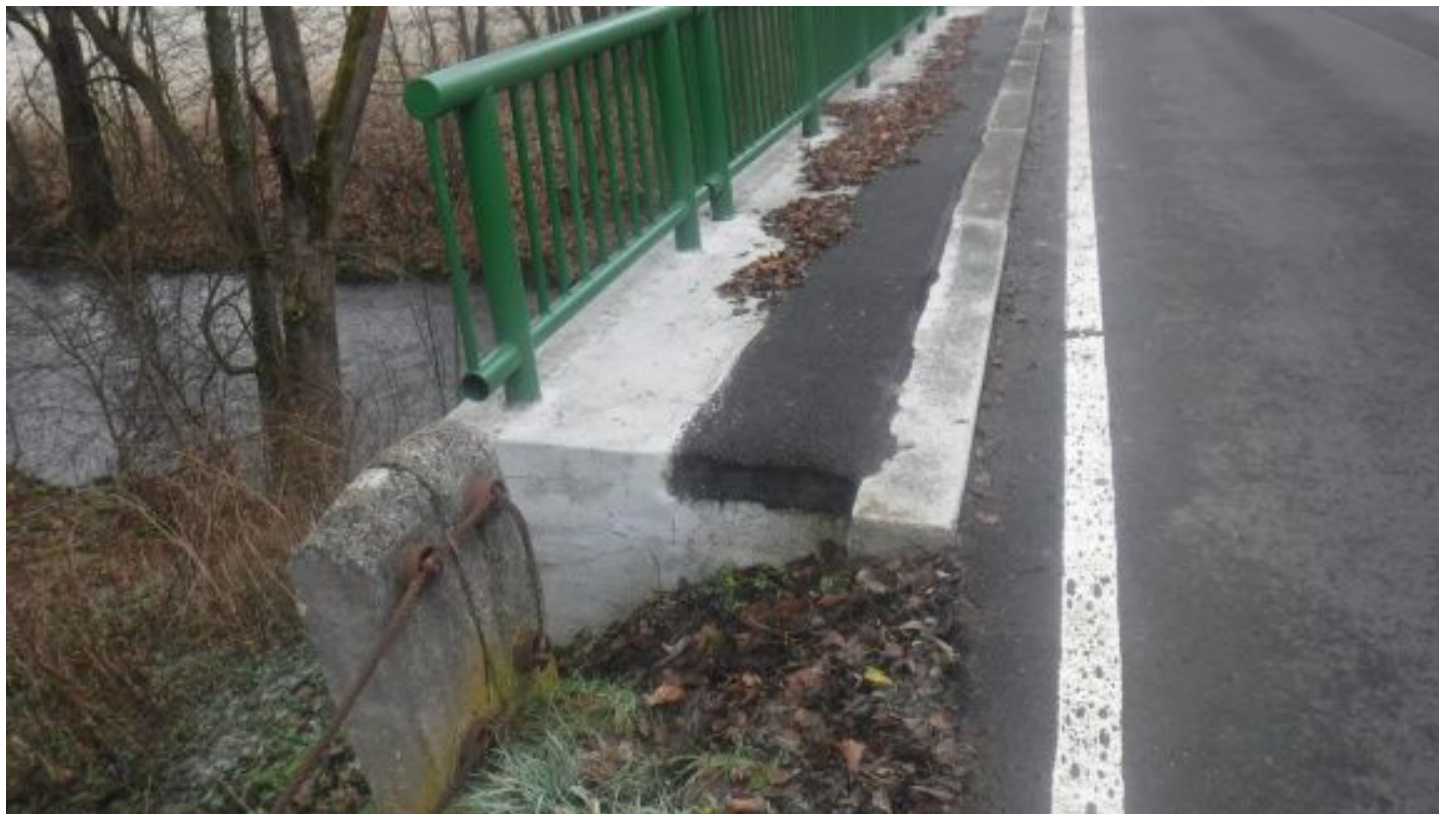
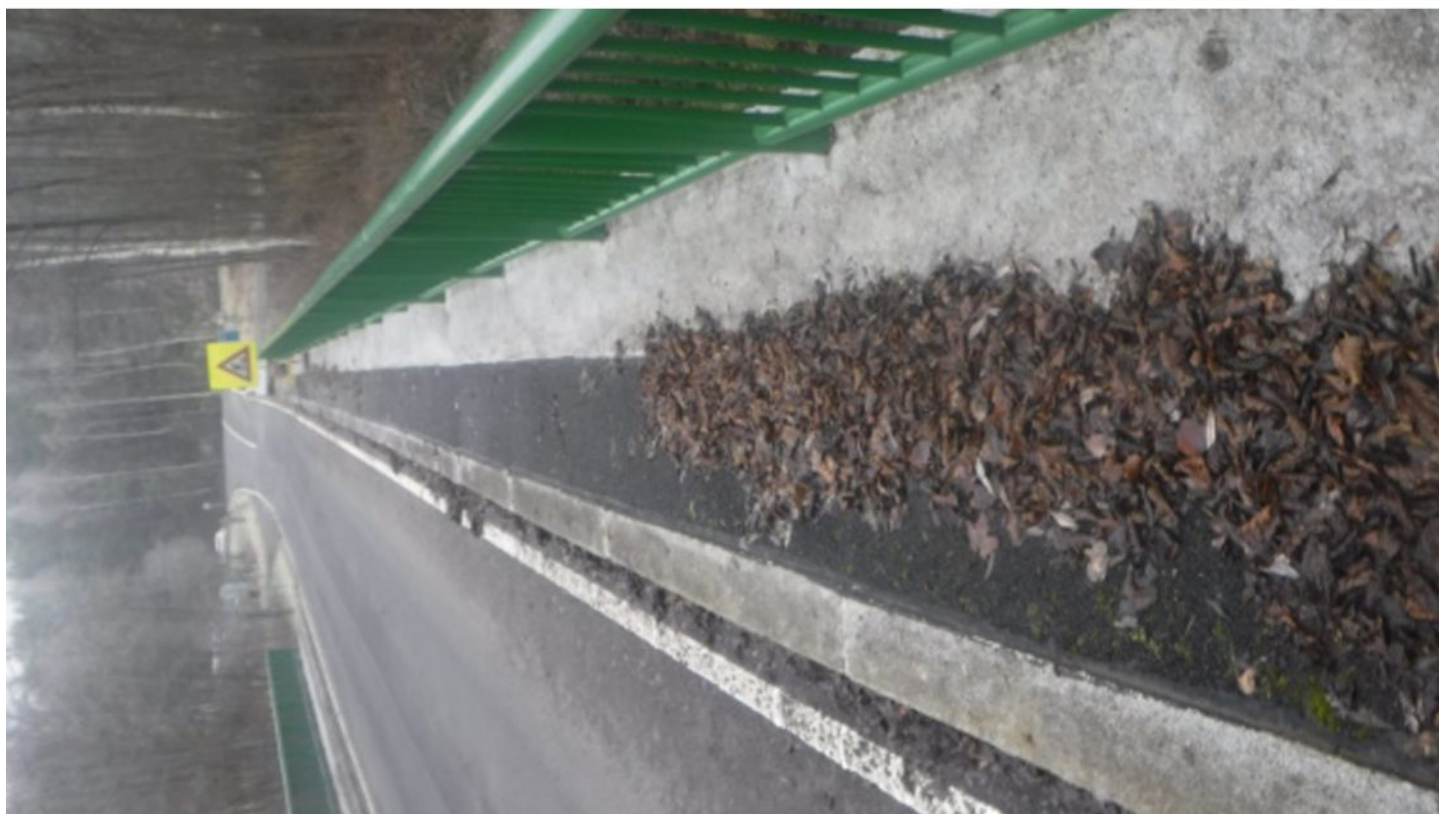
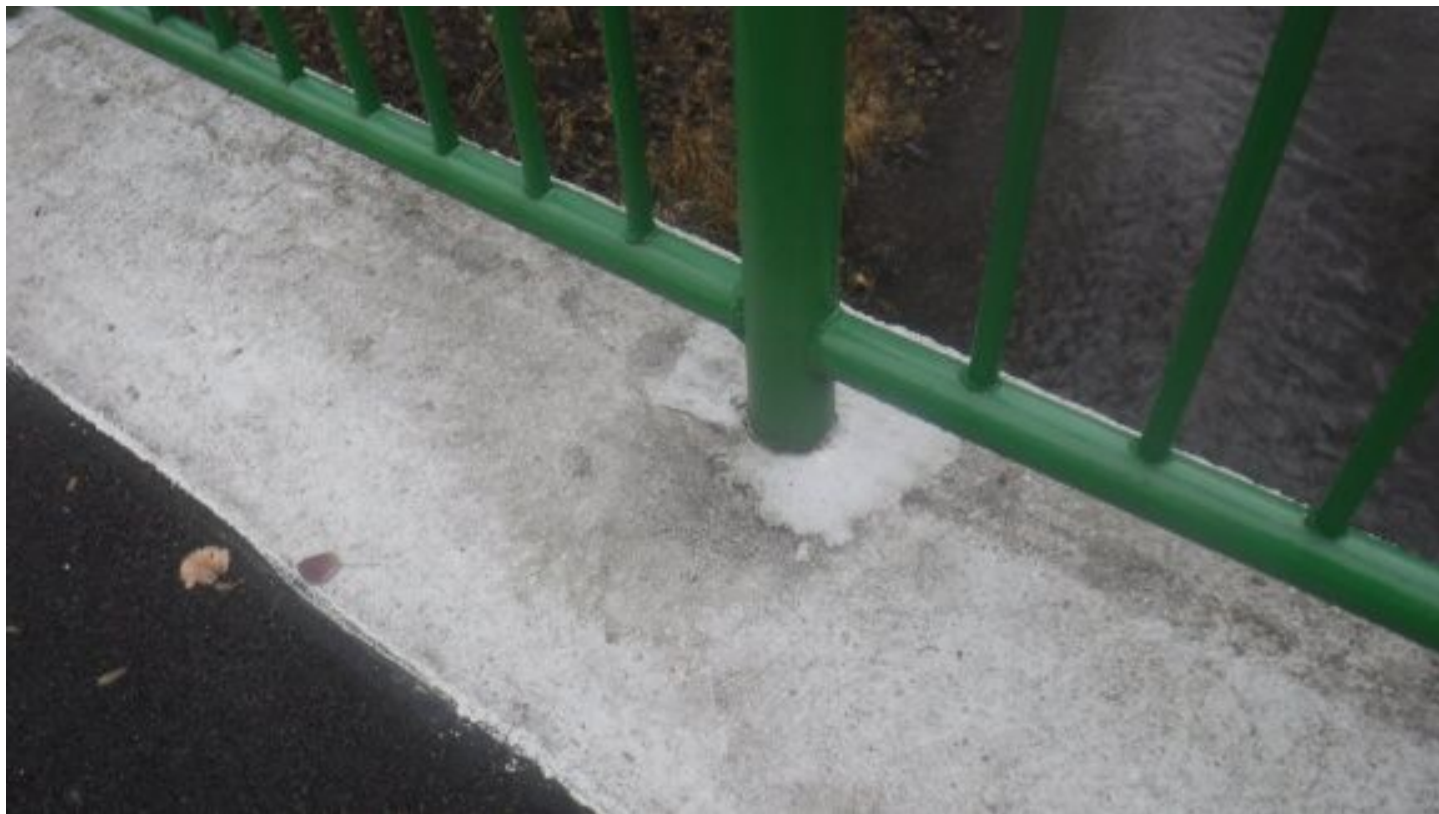
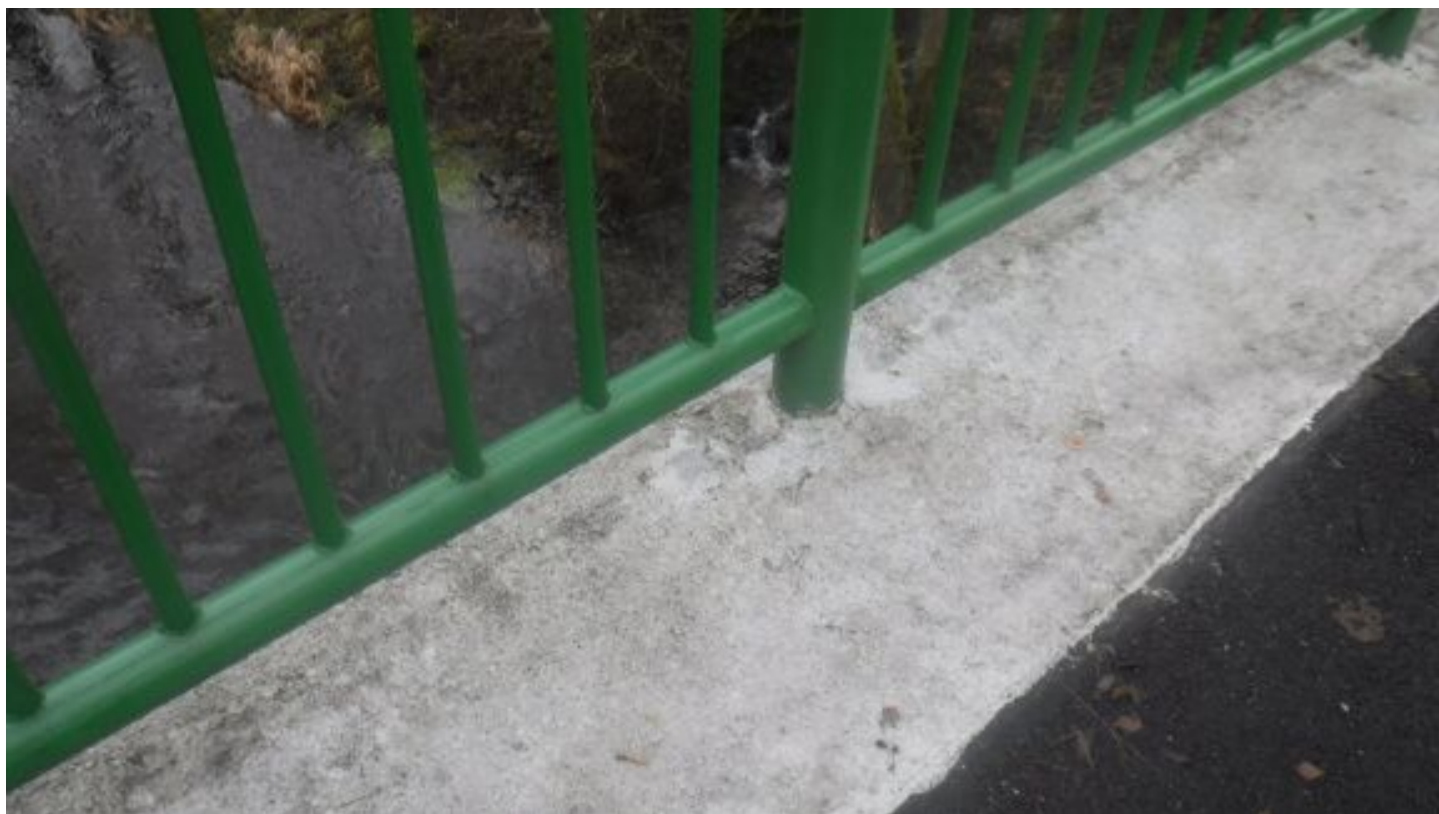
114 Stav a poruchy chodníků

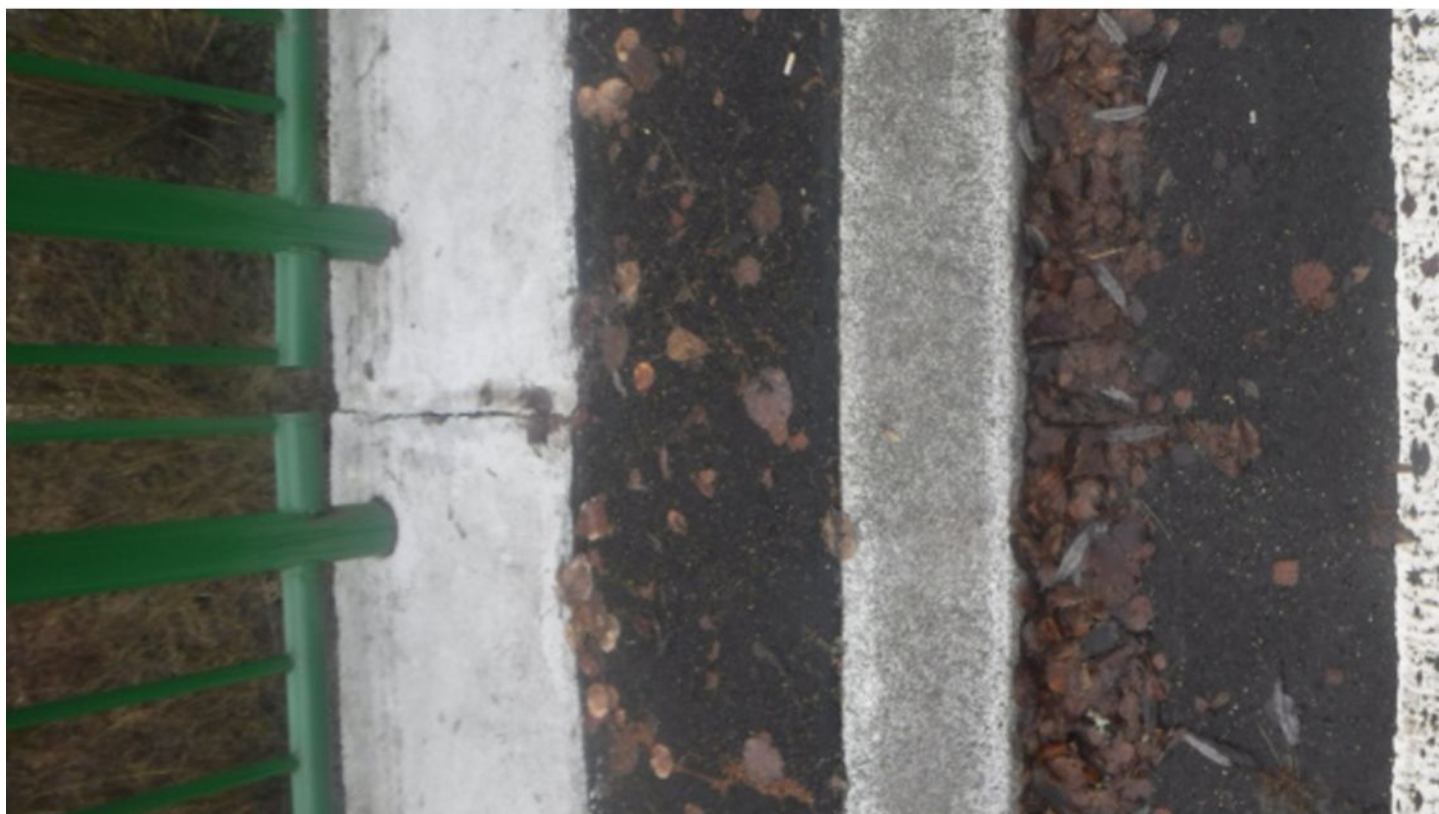
120 Stav a poruchy chodníků

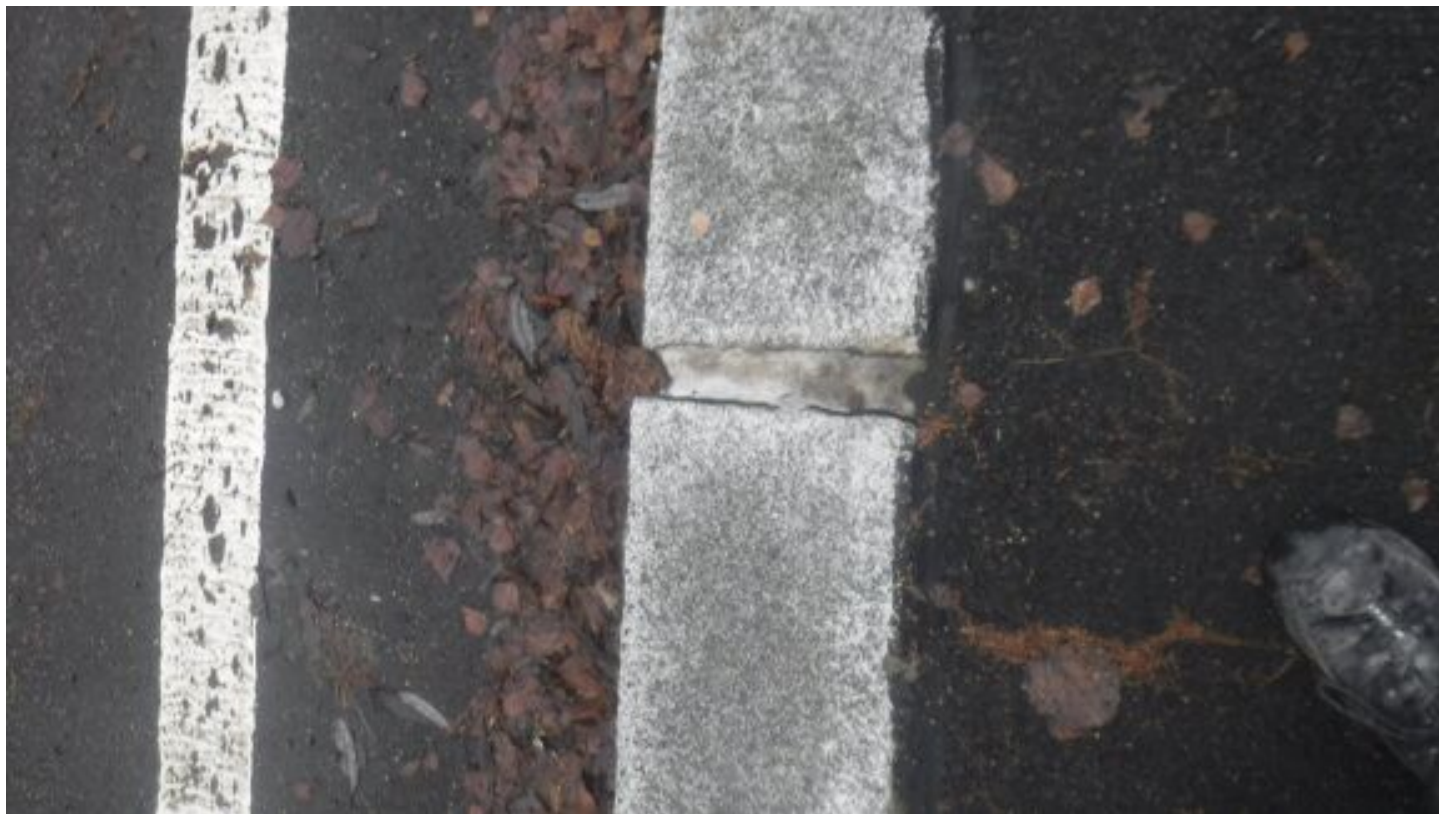
121 Stav a poruchy chodníků

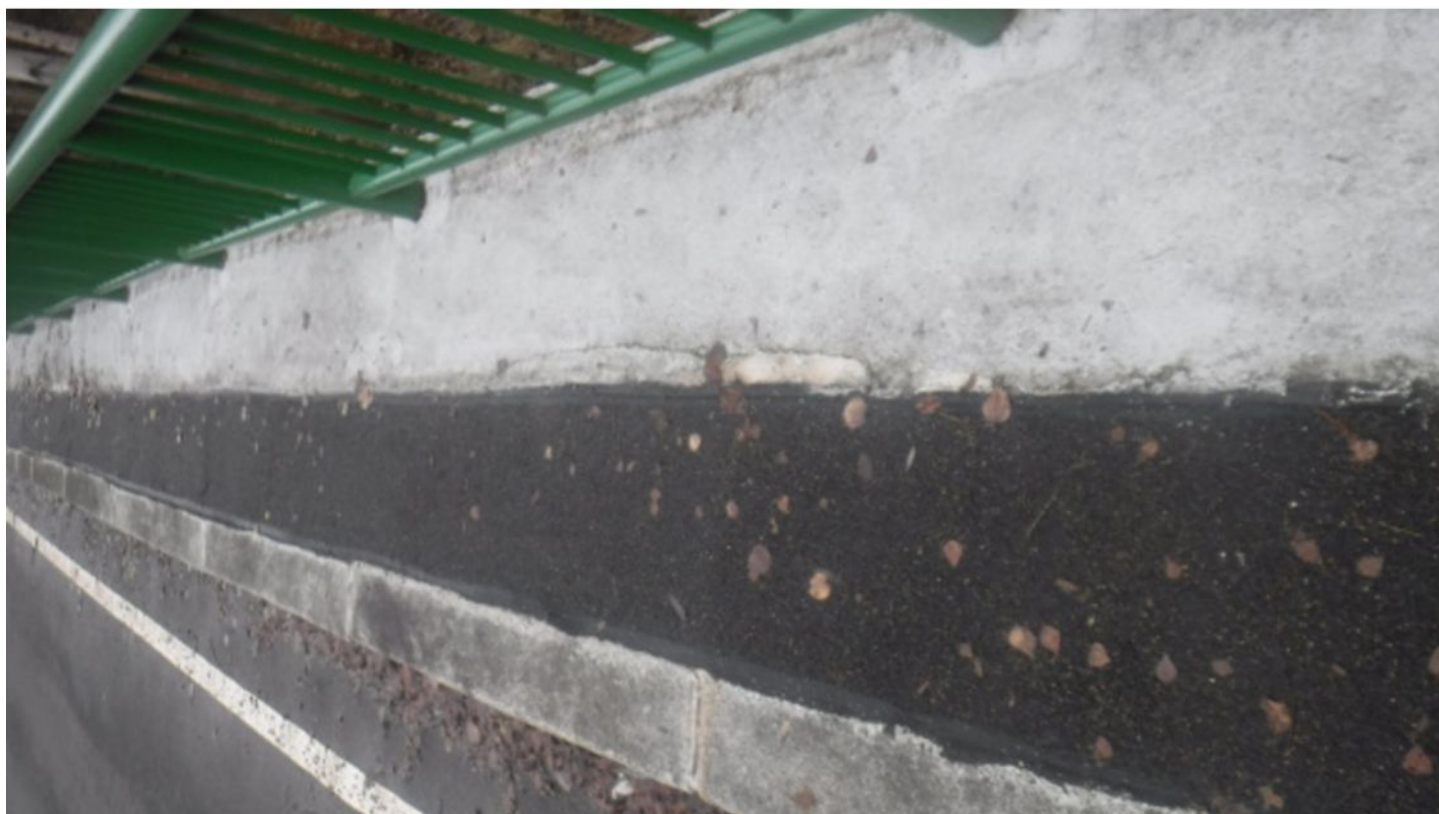
122 Stav a poruchy chodníků

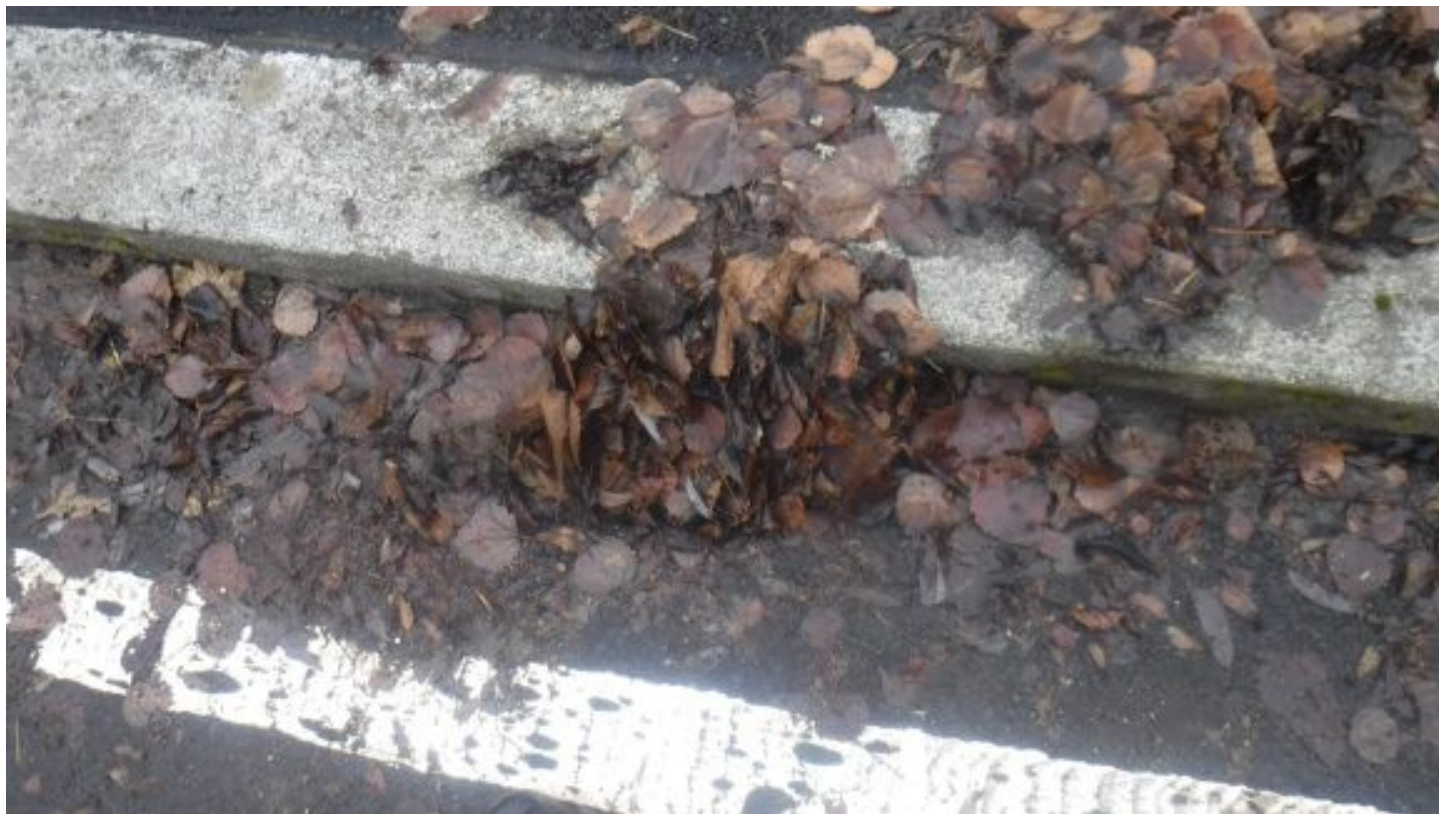
127 Stav odvodňovačů

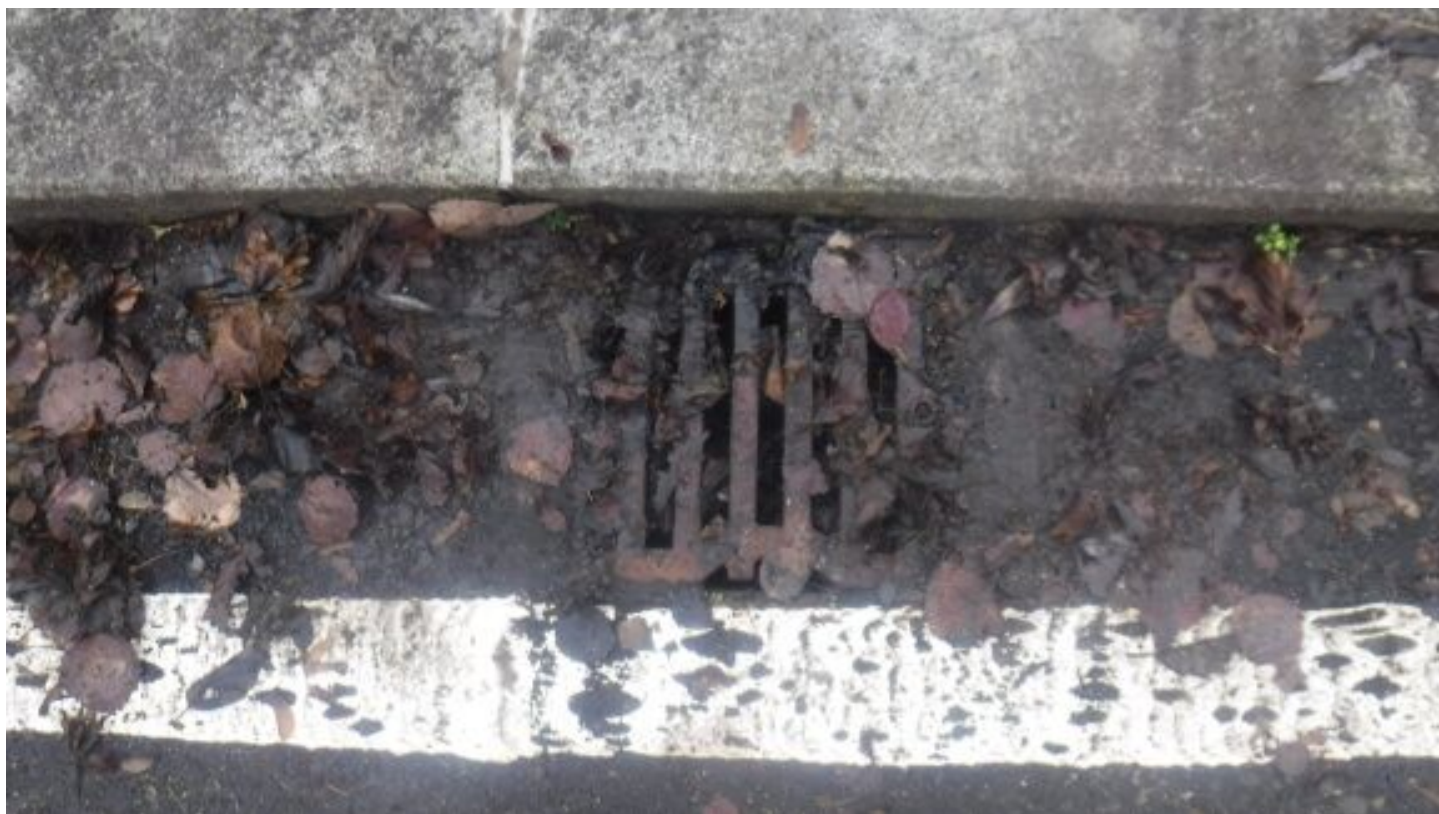
128 Stav odvodňovačů

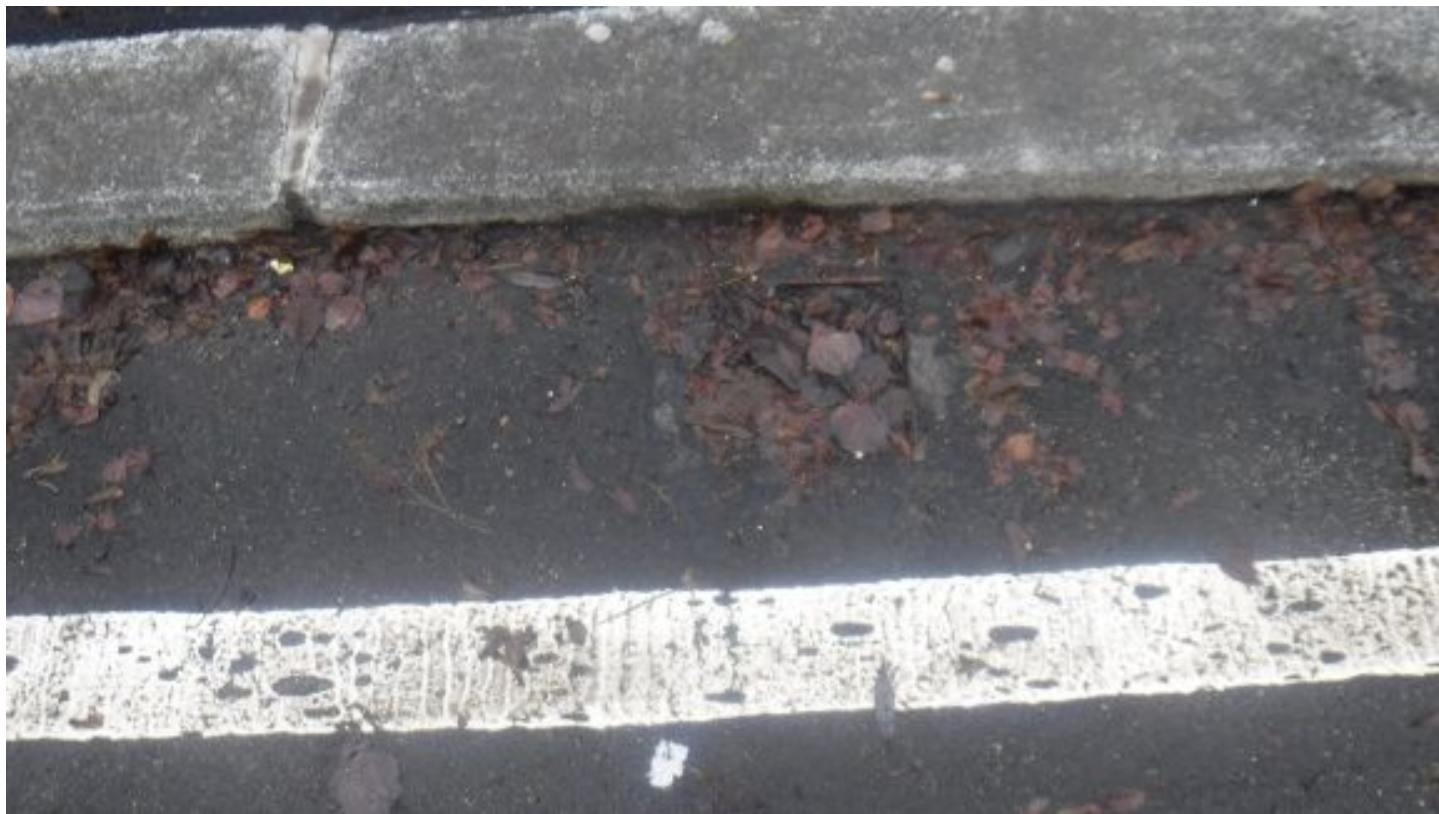
129 Stav odvodňovačů
