Ing. Zdeněk Vávra

autorizovaný inženýr pro
zkoušení a diagnostiku staveb

Stavebně technický průzkum mostu evid. č. 2093 – 3 přes řeku Teplou u obce Kfely

V Praze 12/2022

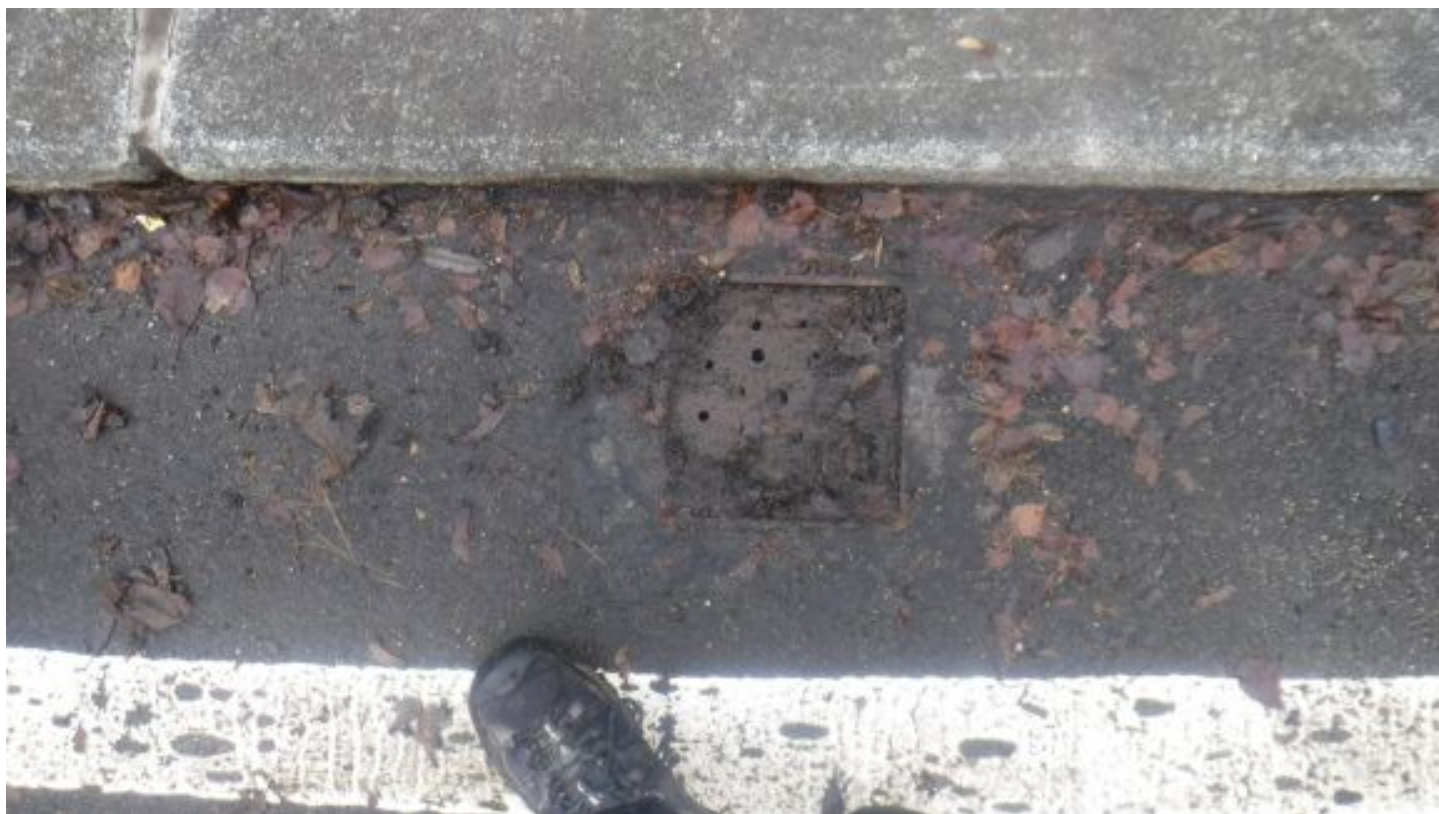
130 Stav odvodňovačů

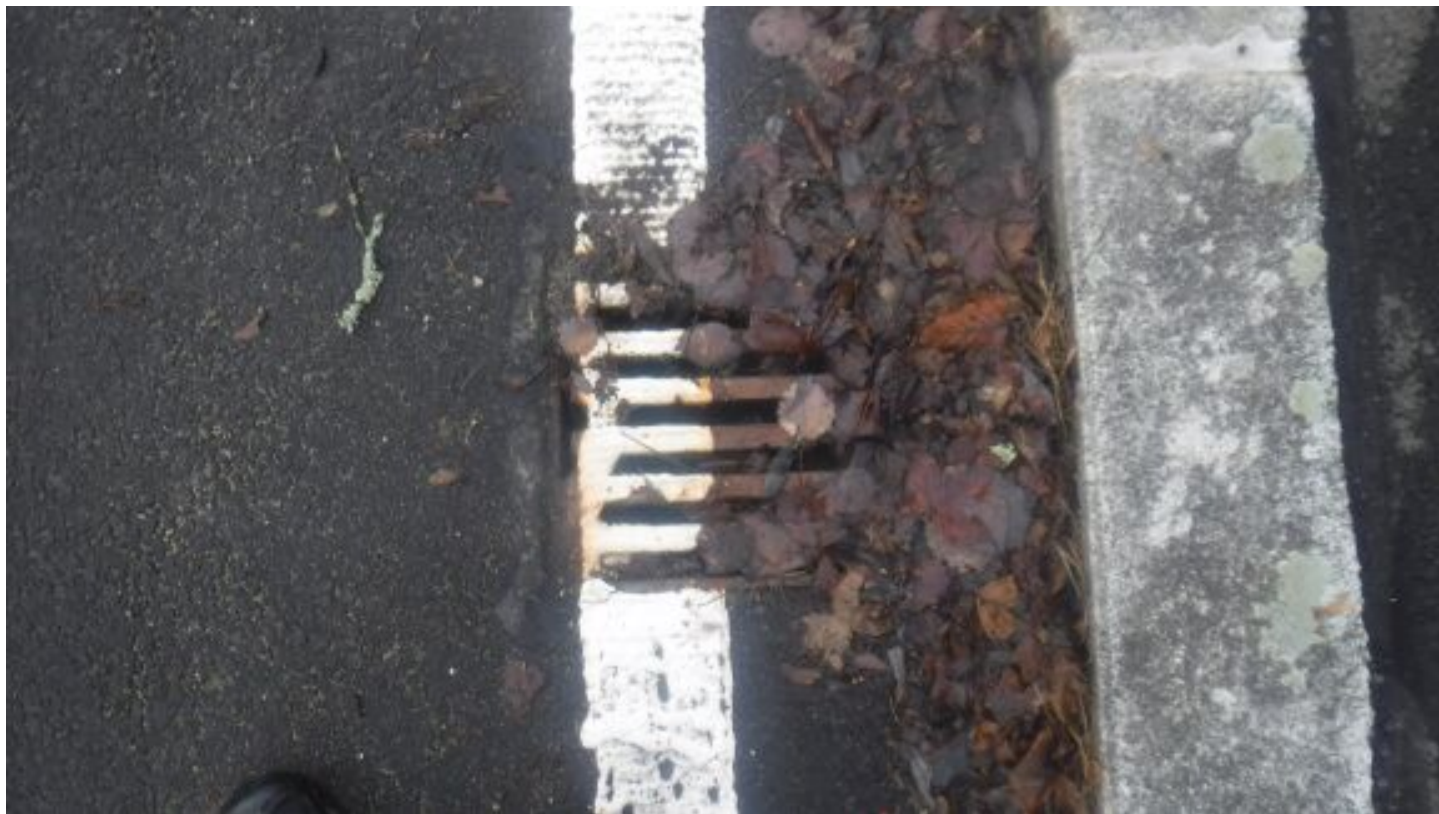
131 Stav odvodňovačů
