## **Stavebně technický průzkum mostu evid. č. 2147 – 1 ve Starém Hrozňatově**

**V Praze 12/2022**

**Vypracoval: Ing. Zdeněk Vávra**

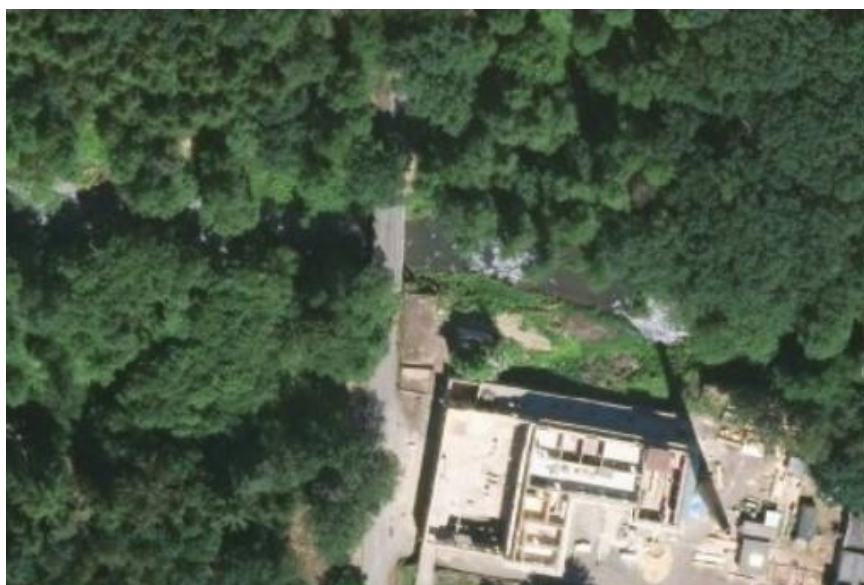
Obr. 1– Situace okolo konstrukce mostu

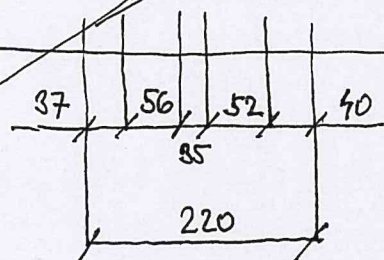
# SONDA S 3 - ZTUŽIDLO

HLAVNÍ VÝZTUŽ:

VÝZTUŽ  
Ø 16mm (ODTŘAD)

SPYKOVÁ VÝZTUŽ

Ø 12mm  
HLADKA'

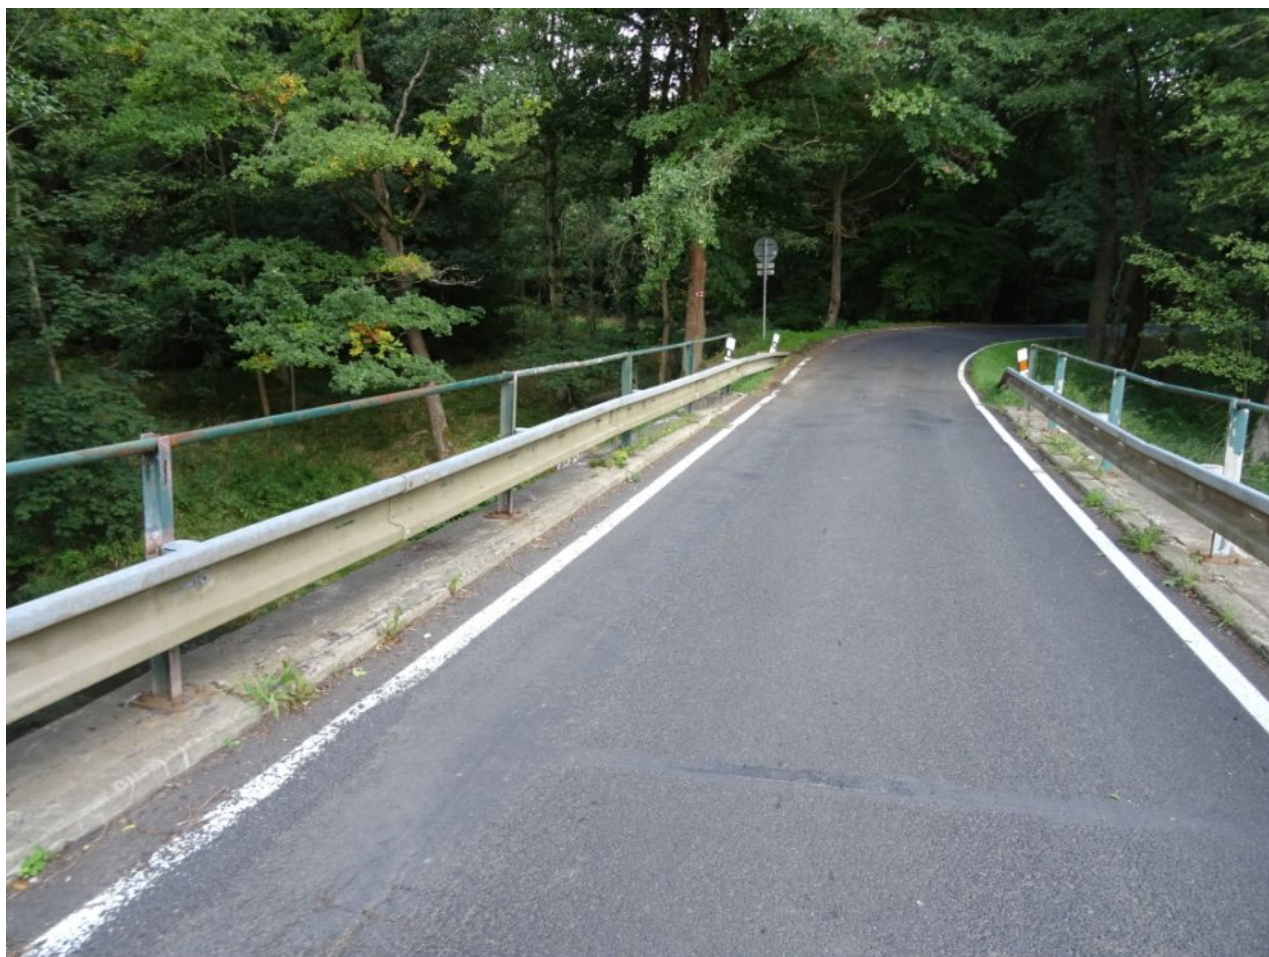
V předpolí mostu i na mostě samotném jsou patrné poruchy obrusné vrstvy z asfaltobetonu, a to zejména lokální výtluky. Jako nejvíce problematické se však jeví napojení vozovky na obrubu. Ve spáře jsou uchyceny náletové rostliny, zejména tráva. Římisa a obruby jsou poškozeny cyklickým působením mrazu. Do římsy je uchyceno zábradelní svodidlo, na kterém je patrná počínající koroze, především v místech napojení madla na sloupky.

013 Vozovka na mostě

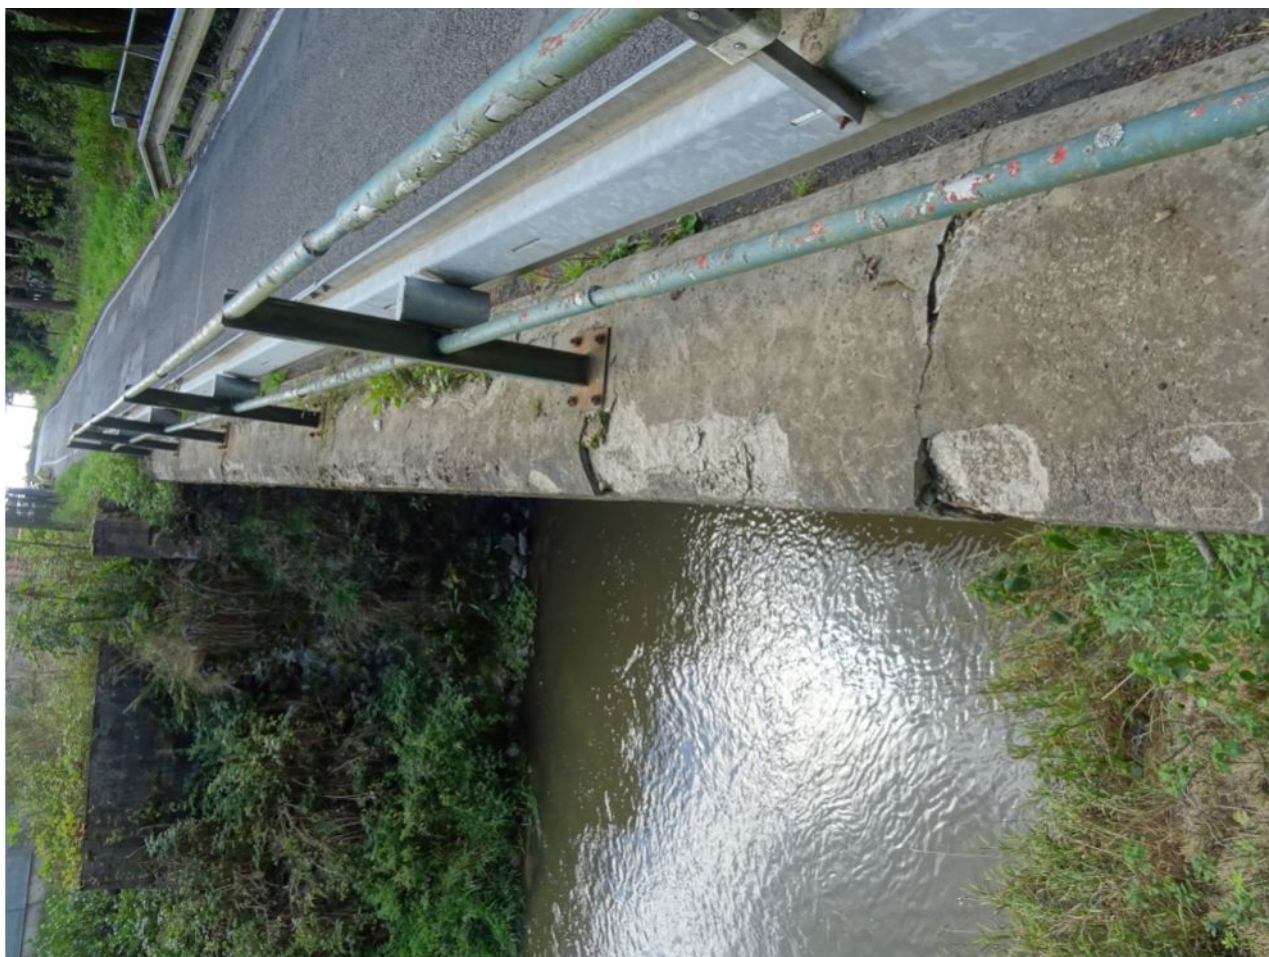
Zatékání je patrné také pod konstrukcí římsy a je spojeno s tvorbou uhličitánových výluhů a povrchovou degradací omítky.

017 Poruchy řimsy na povodní straně

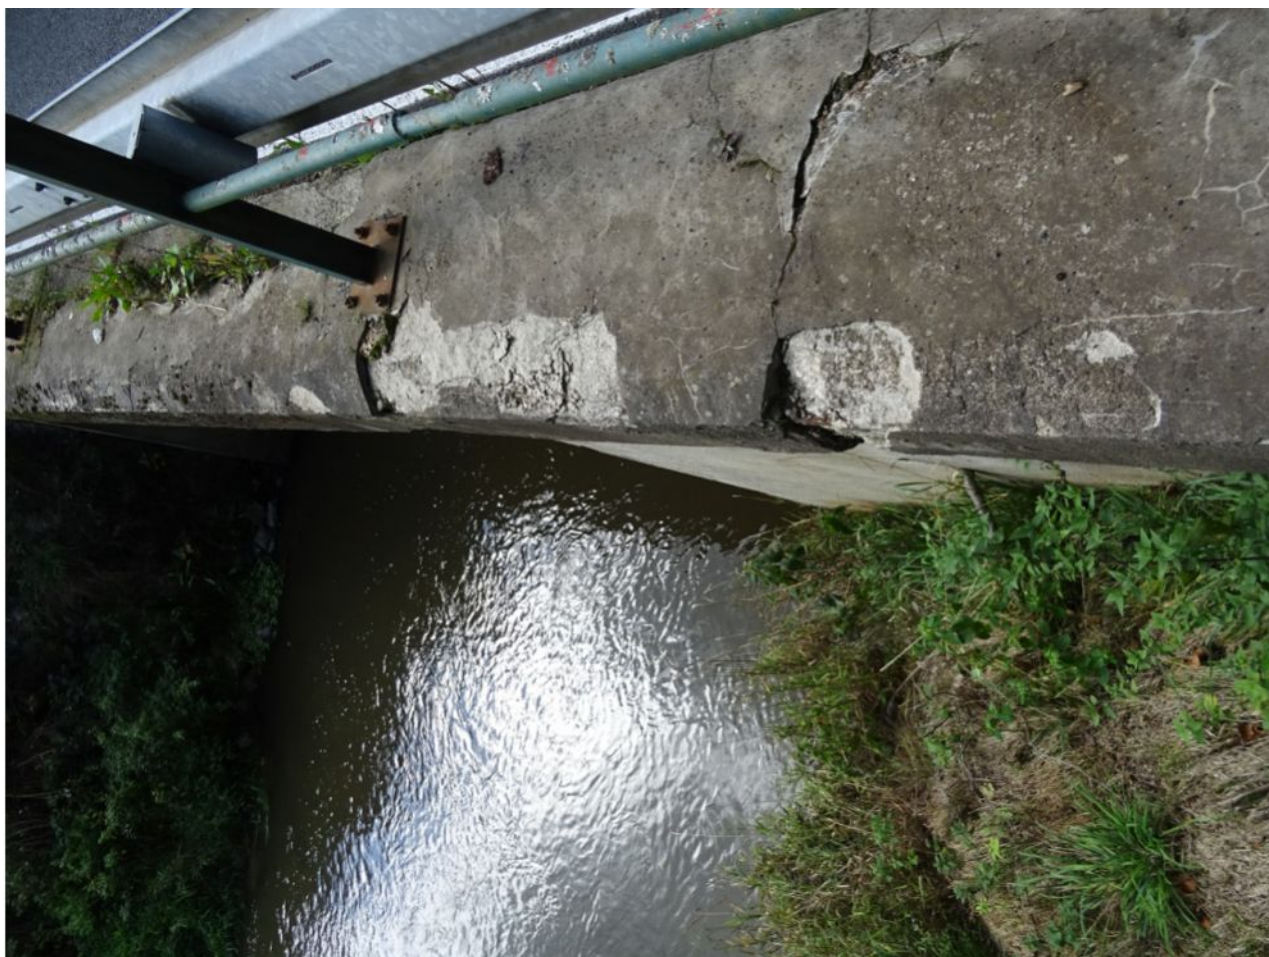
018 Poruchy řimsy na povodní straně

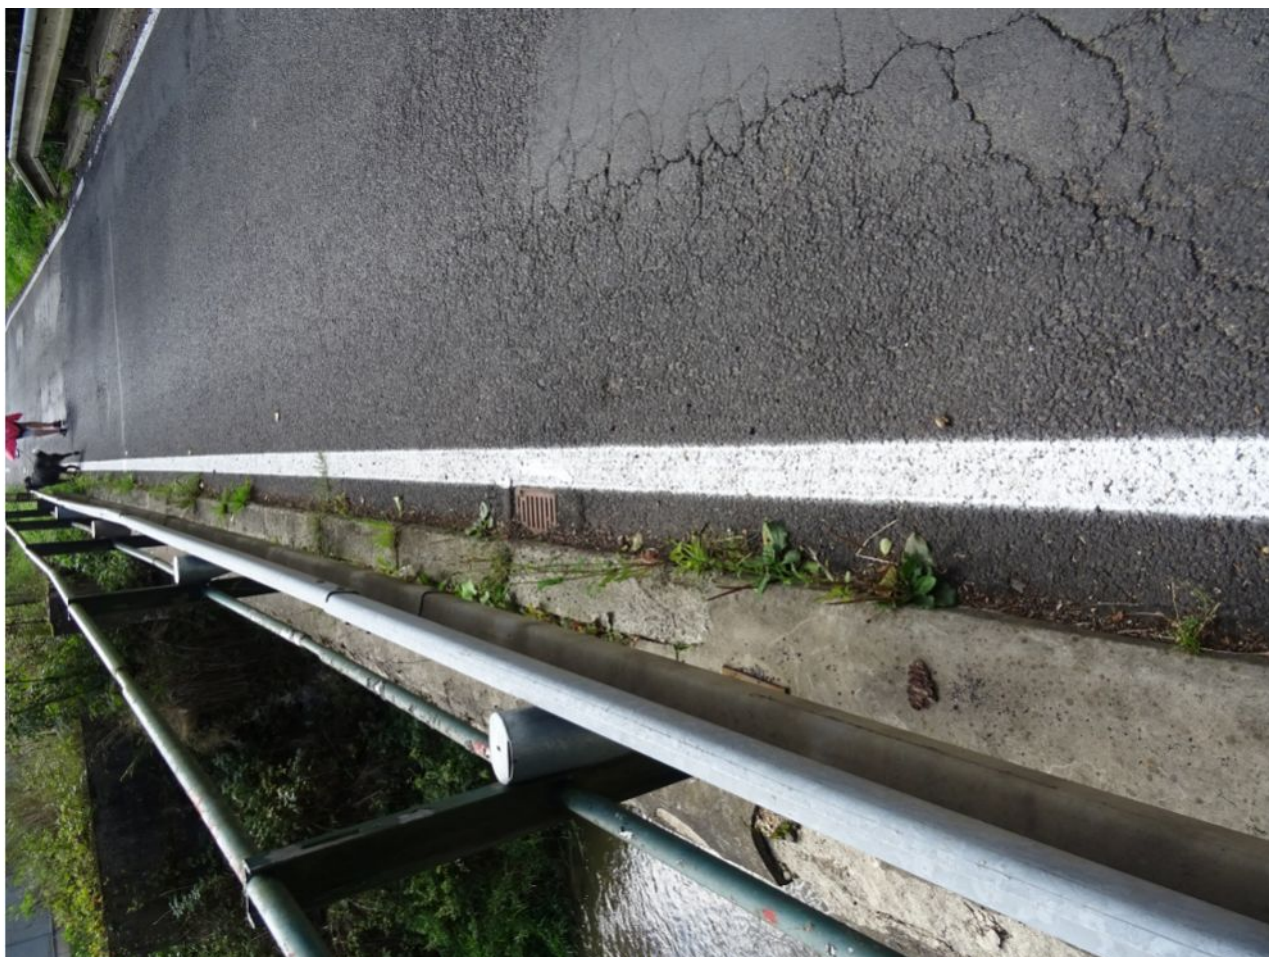
019 Poruchy na mostě

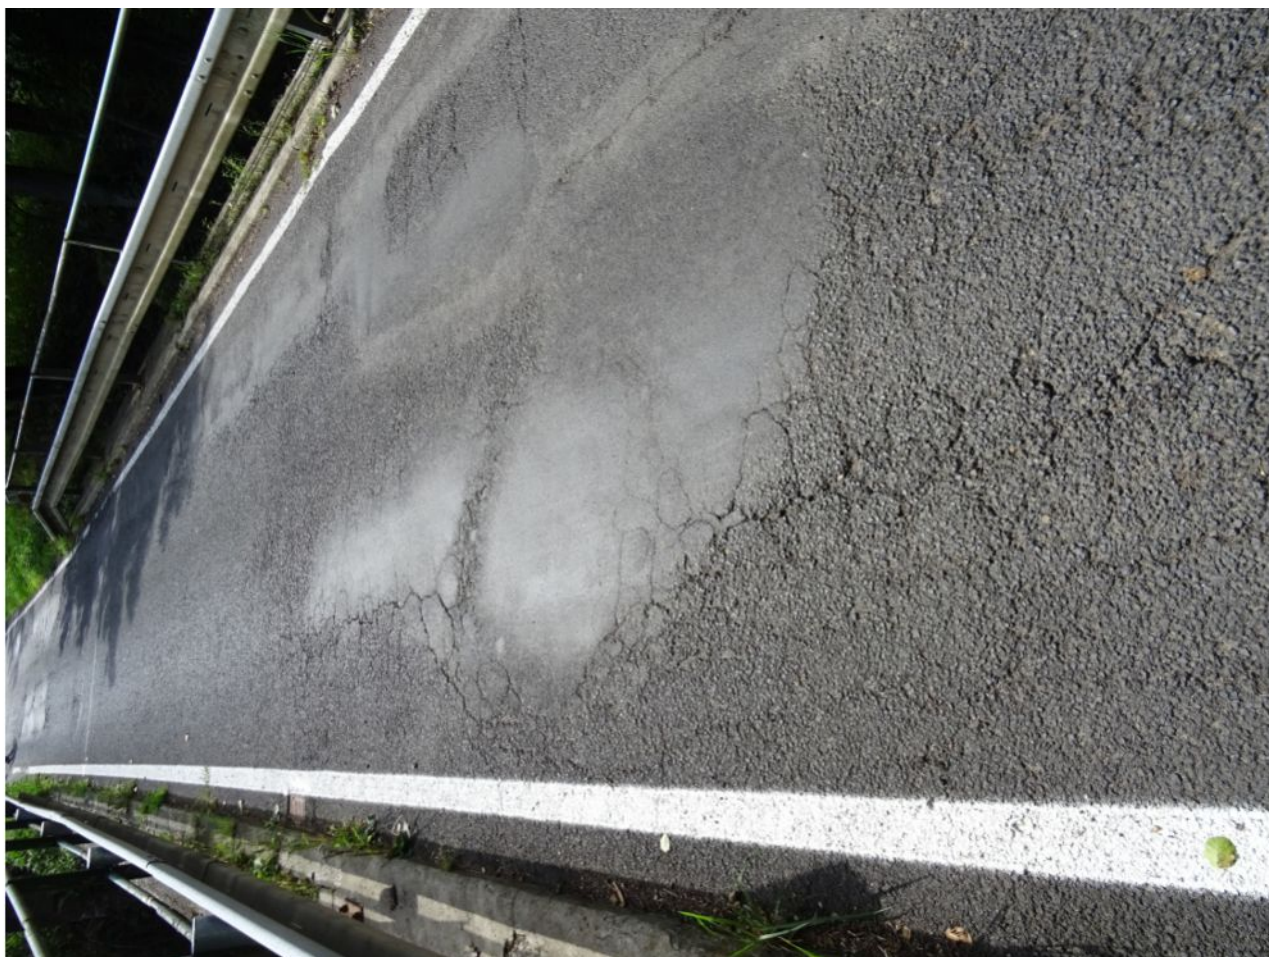
020 Poruchy na mostě

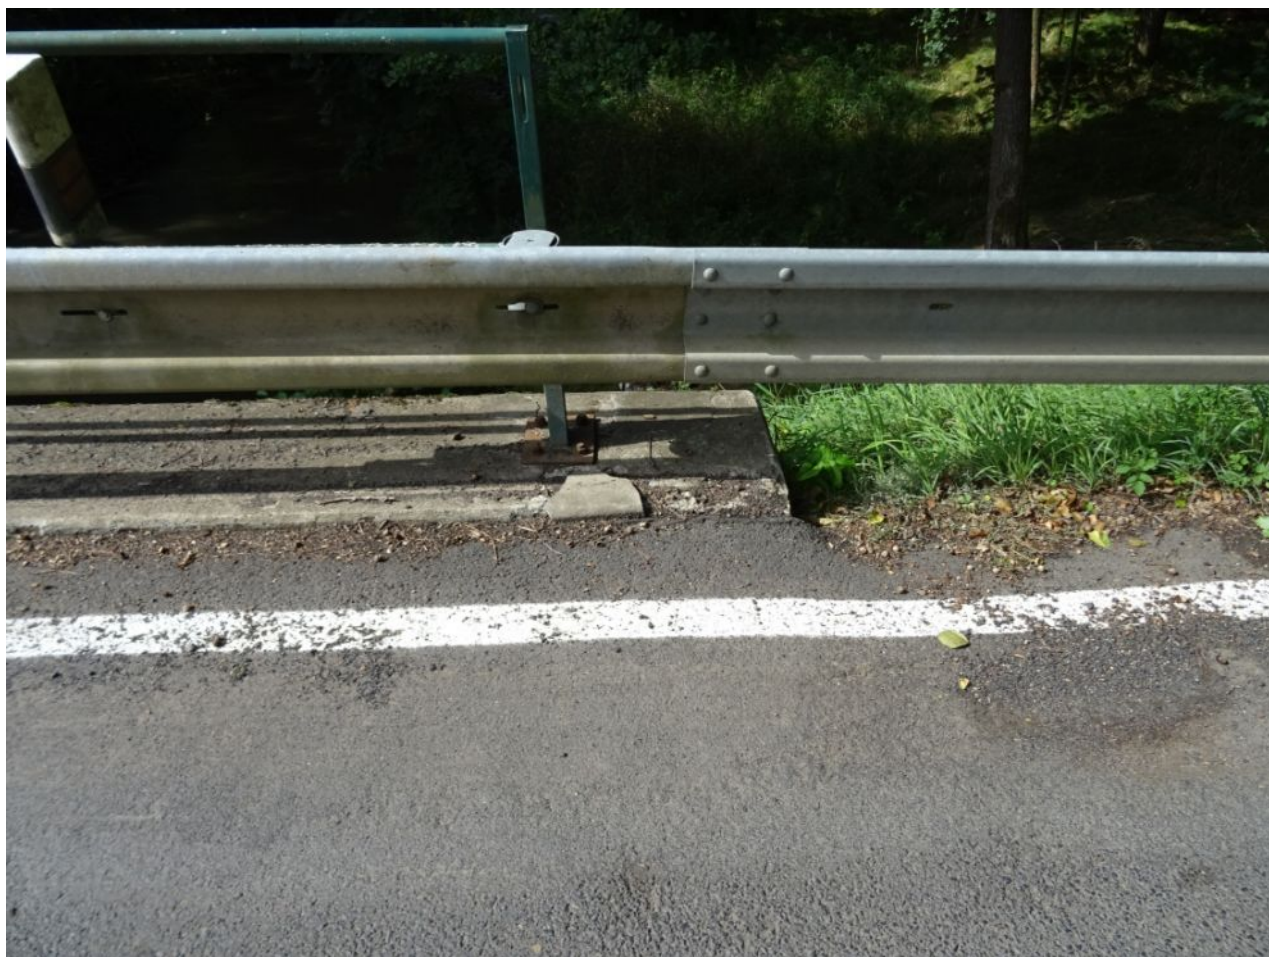
021 Poruchy v předpolí mostu

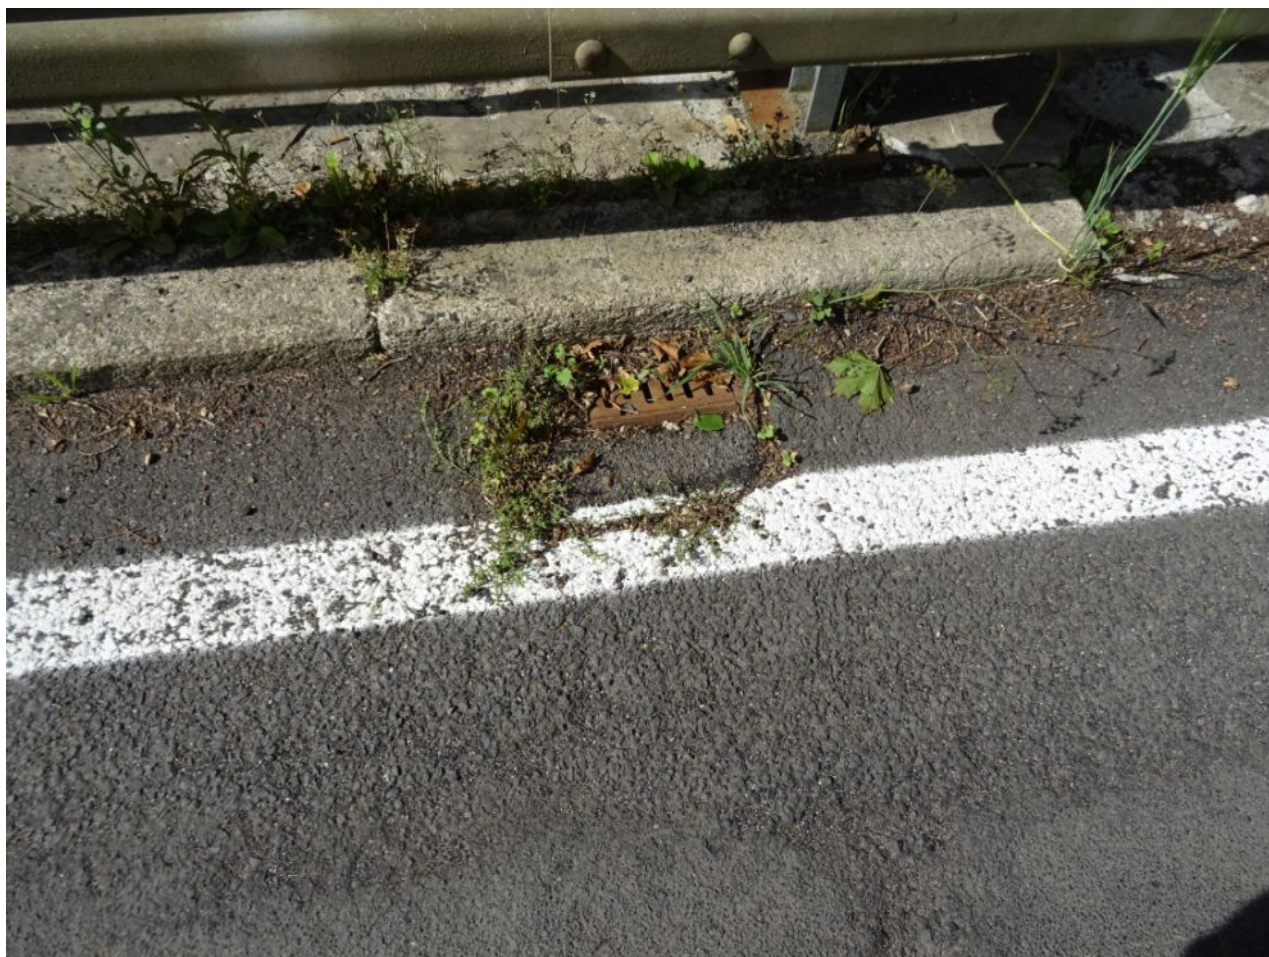
023 Odvodnění mostu

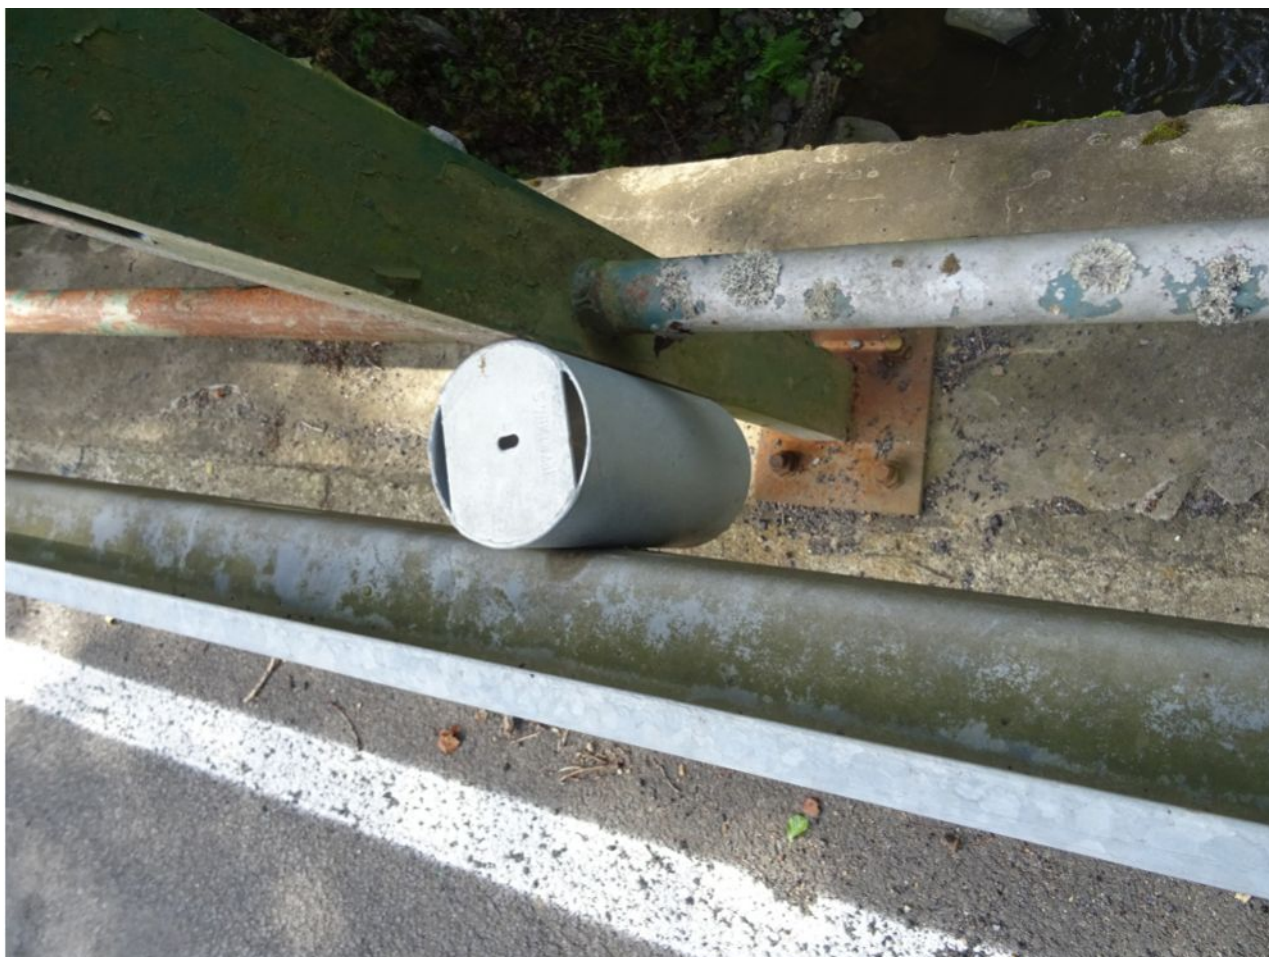
024 Kotvení zábradelního svodidla

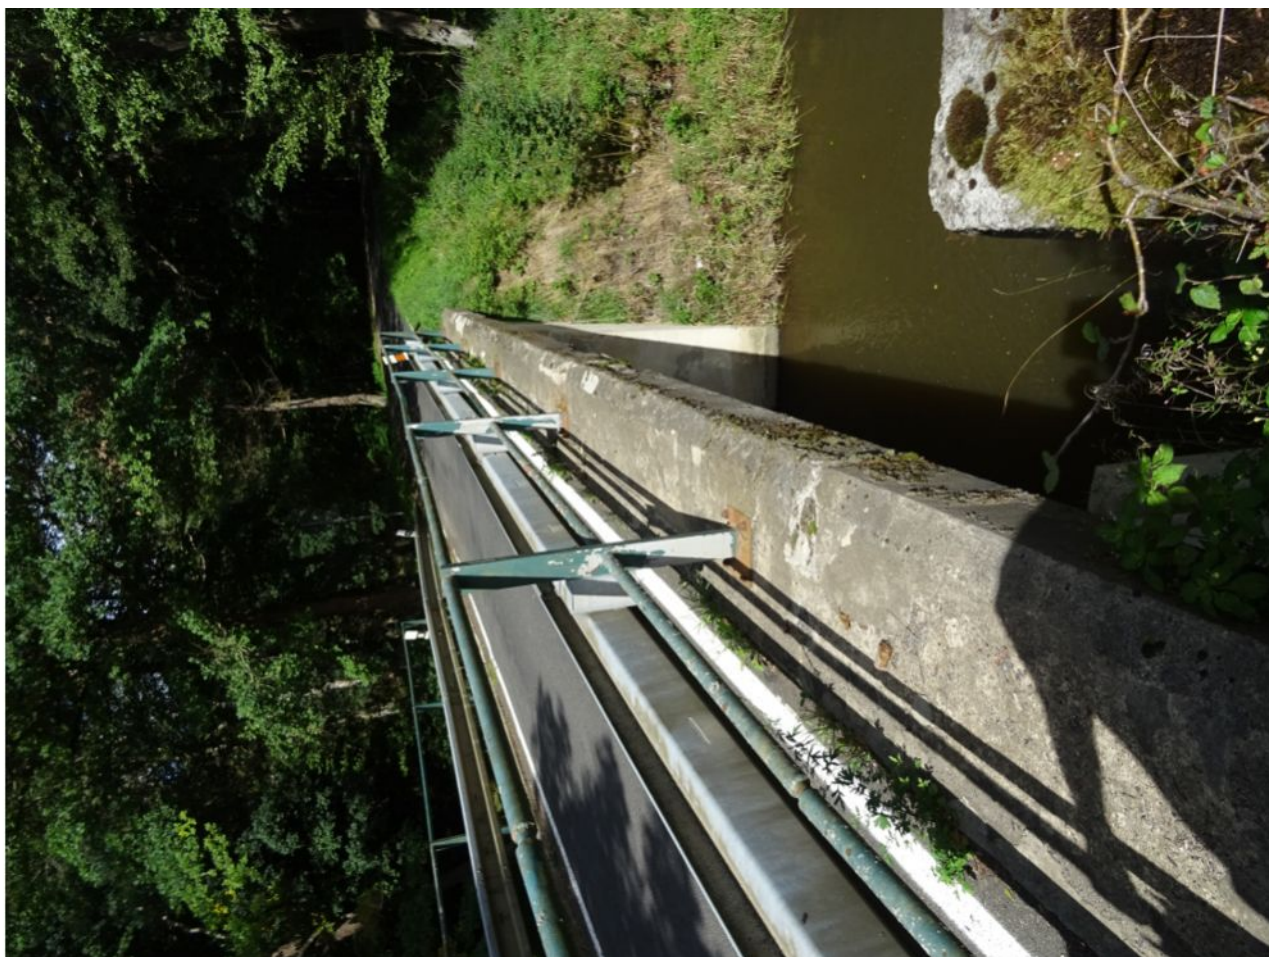
025 Řimsa na povodní straně

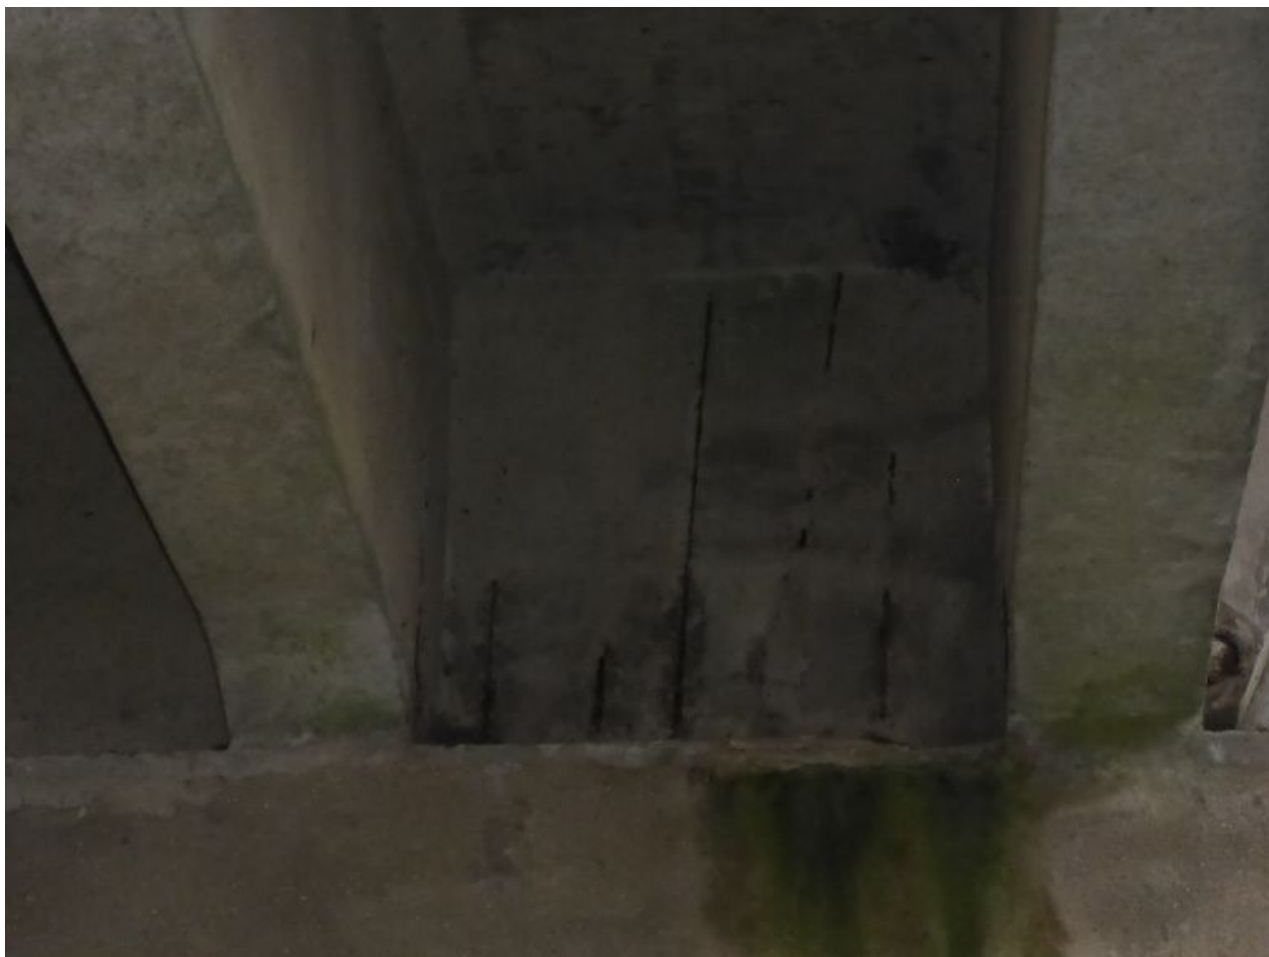
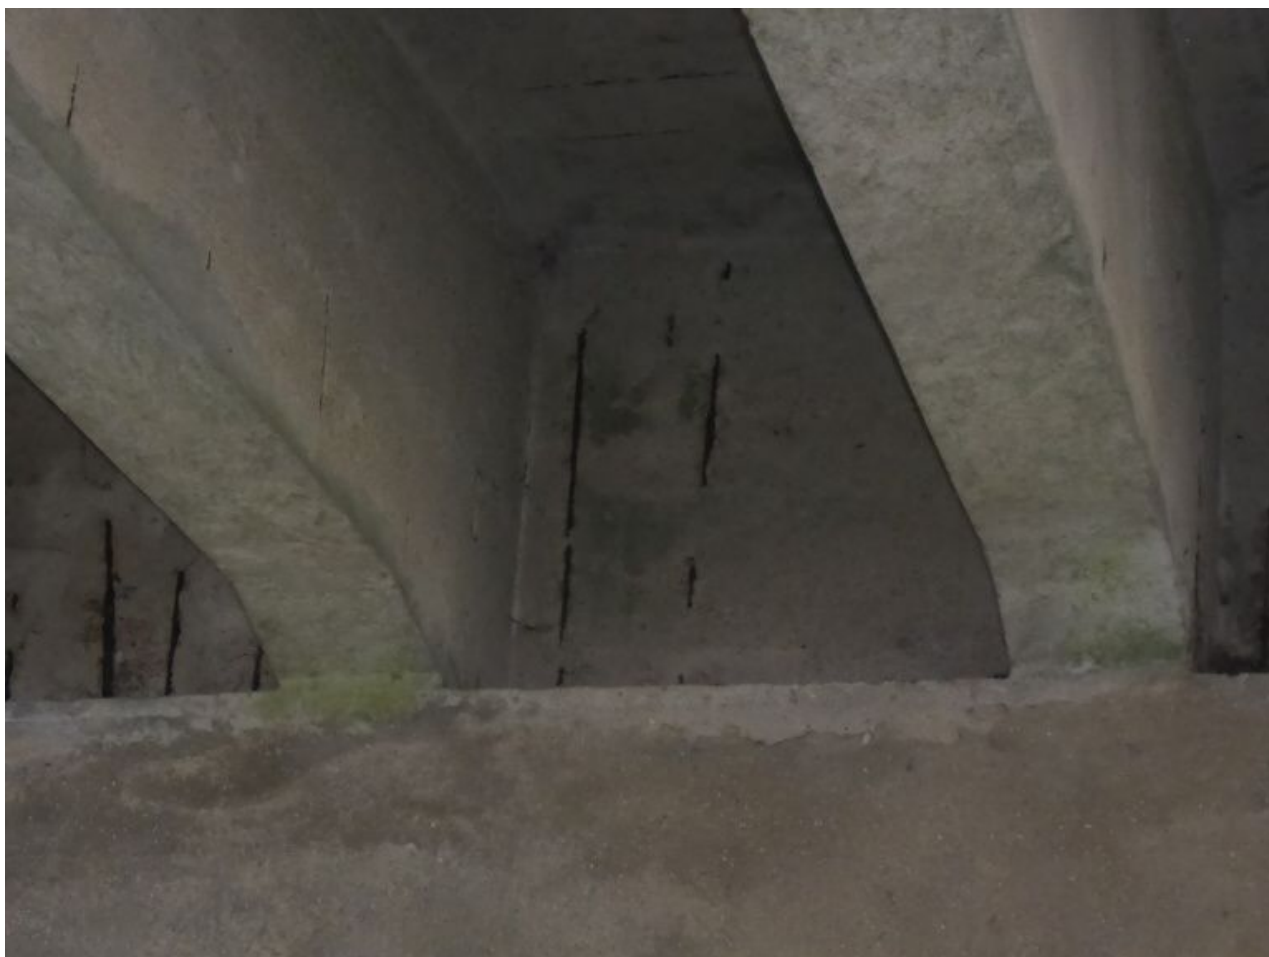
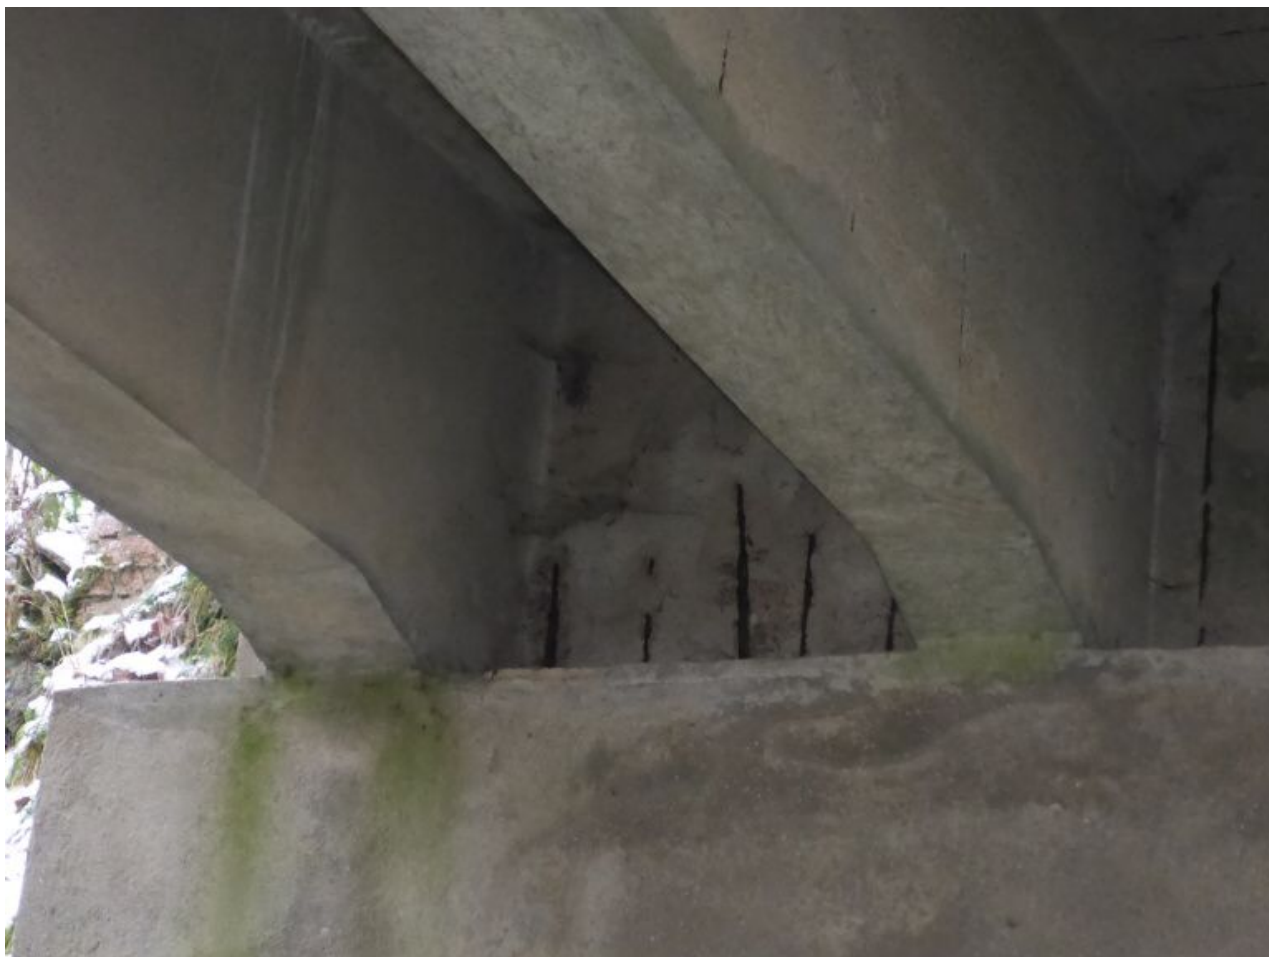
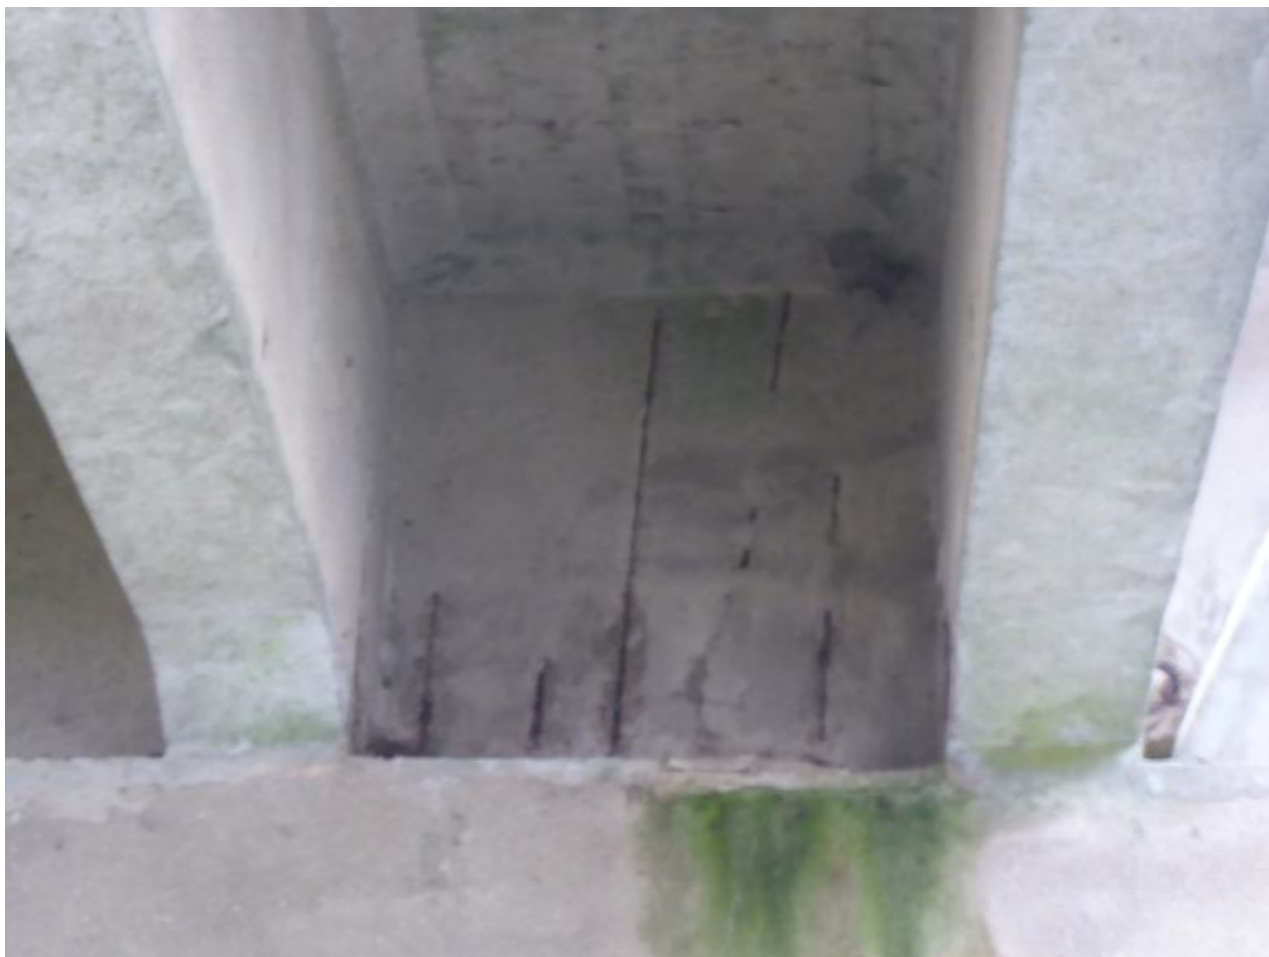
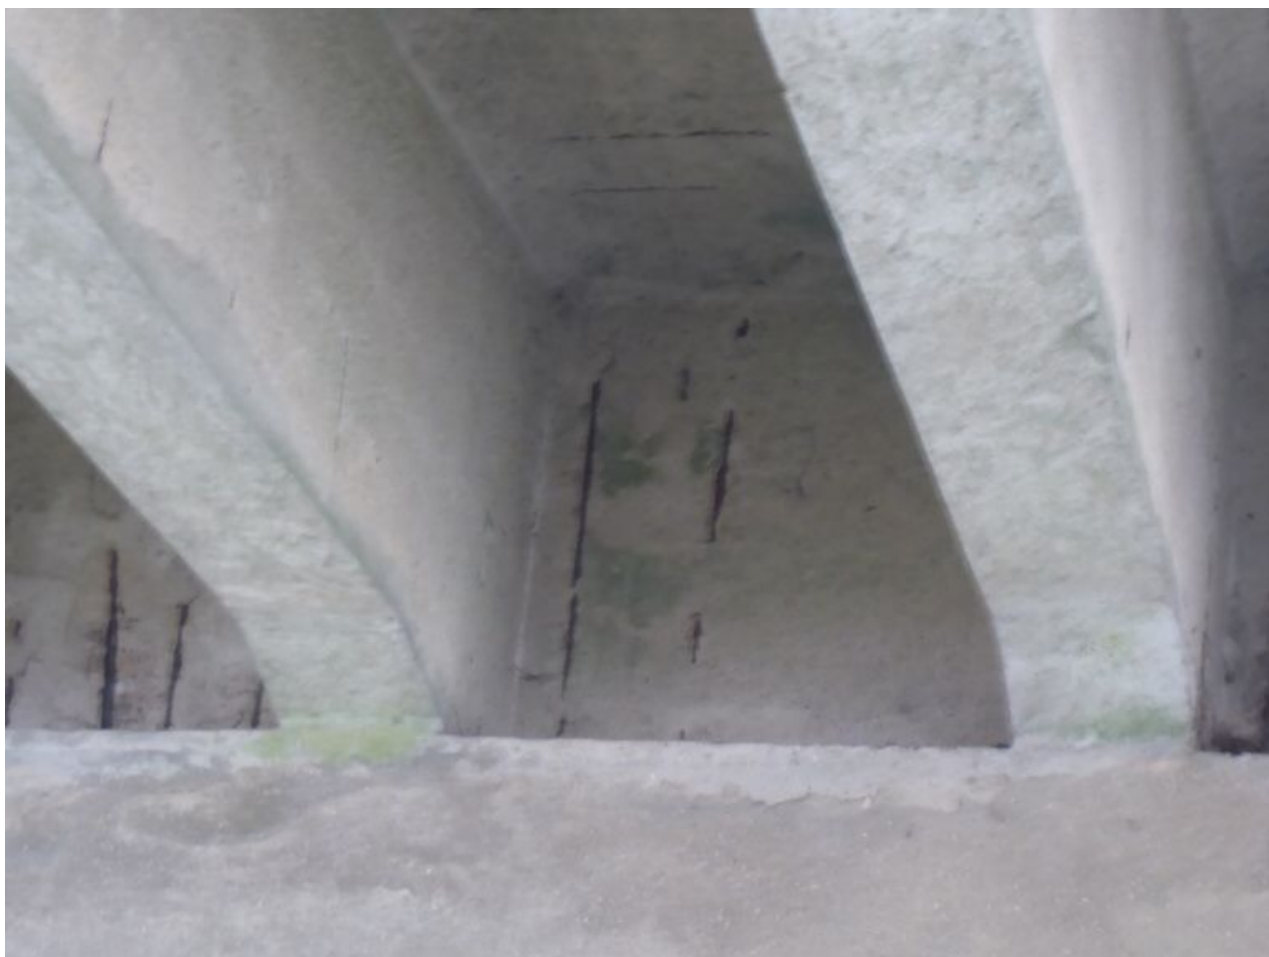
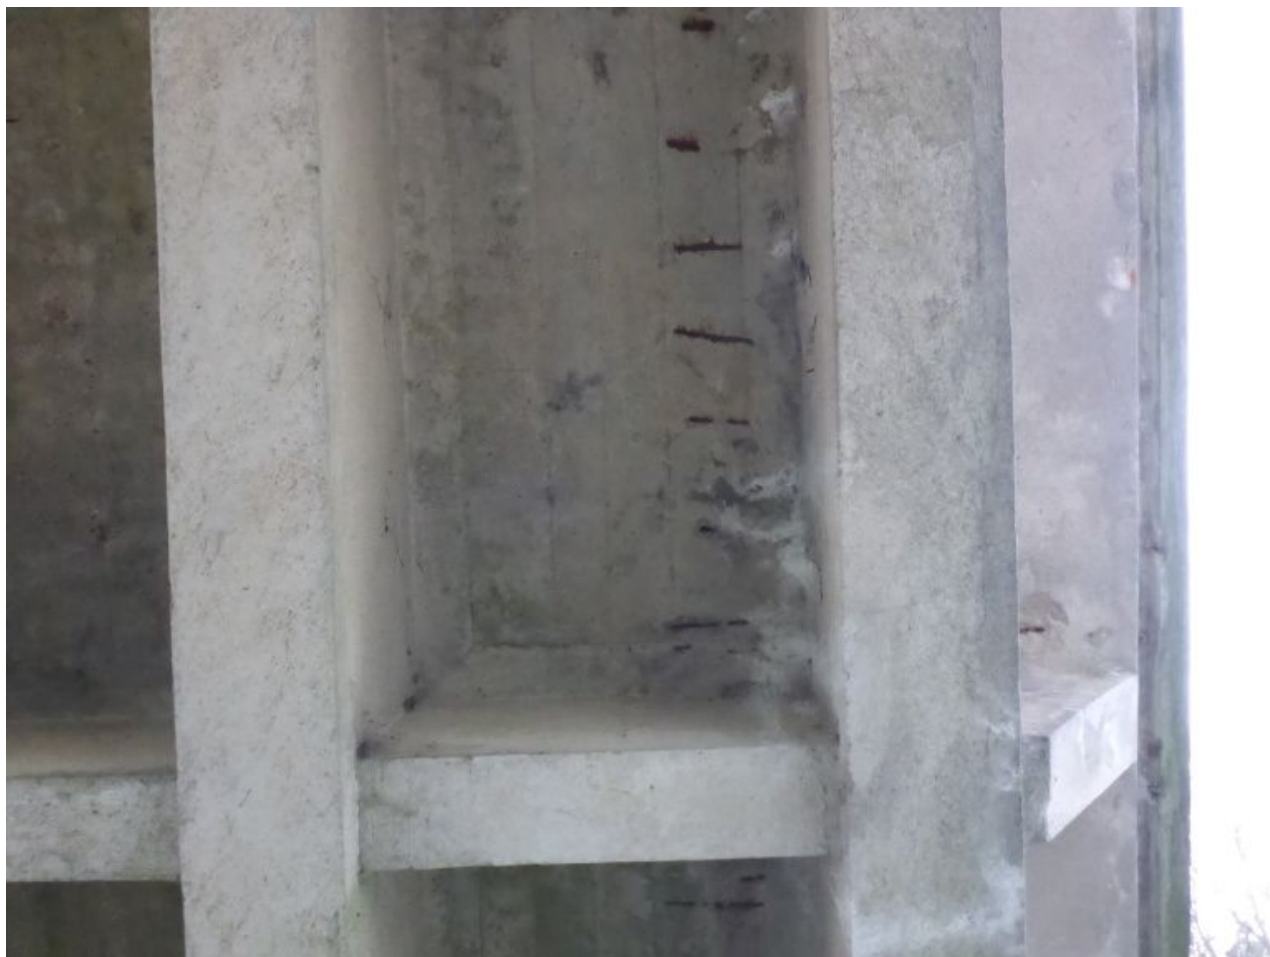
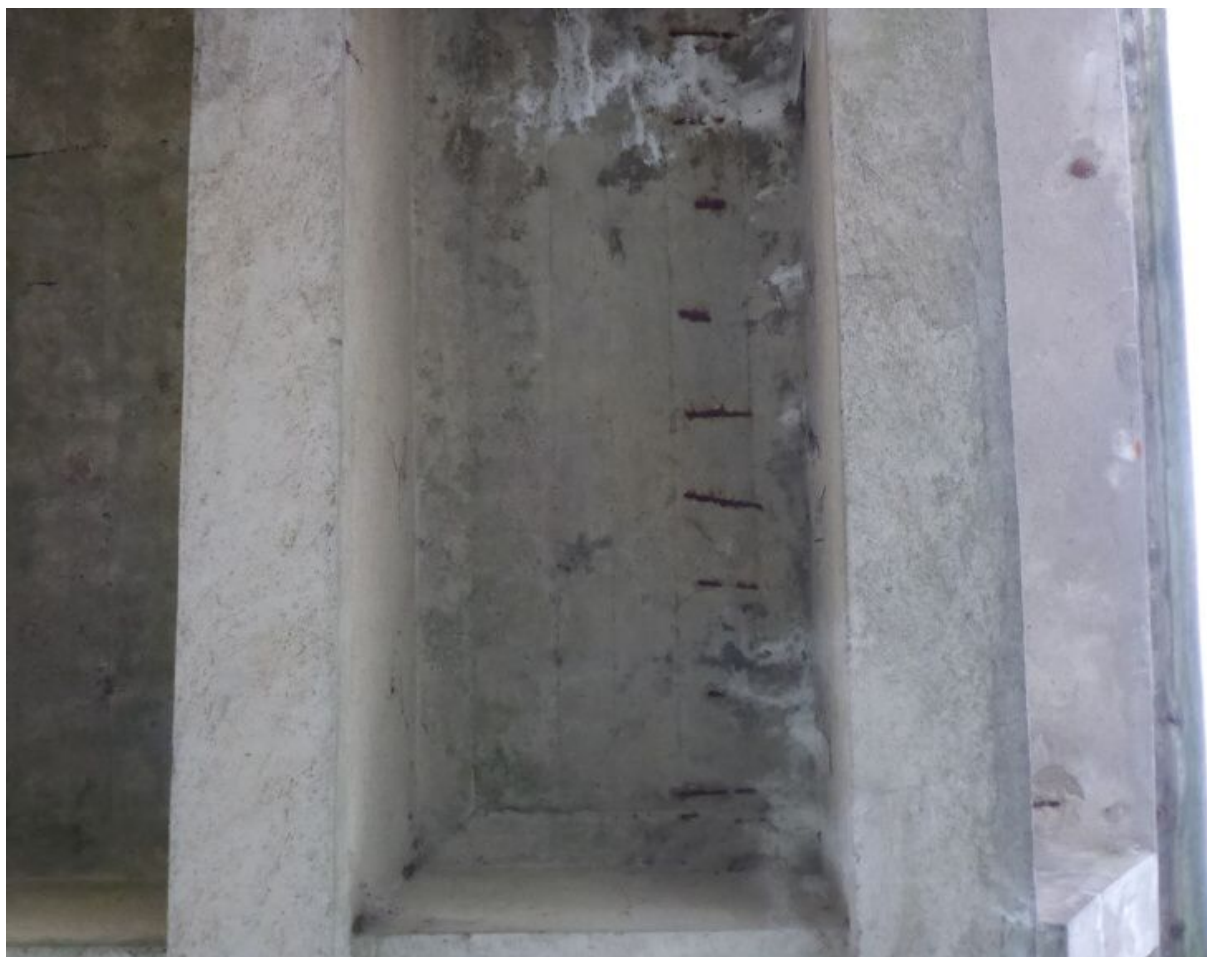
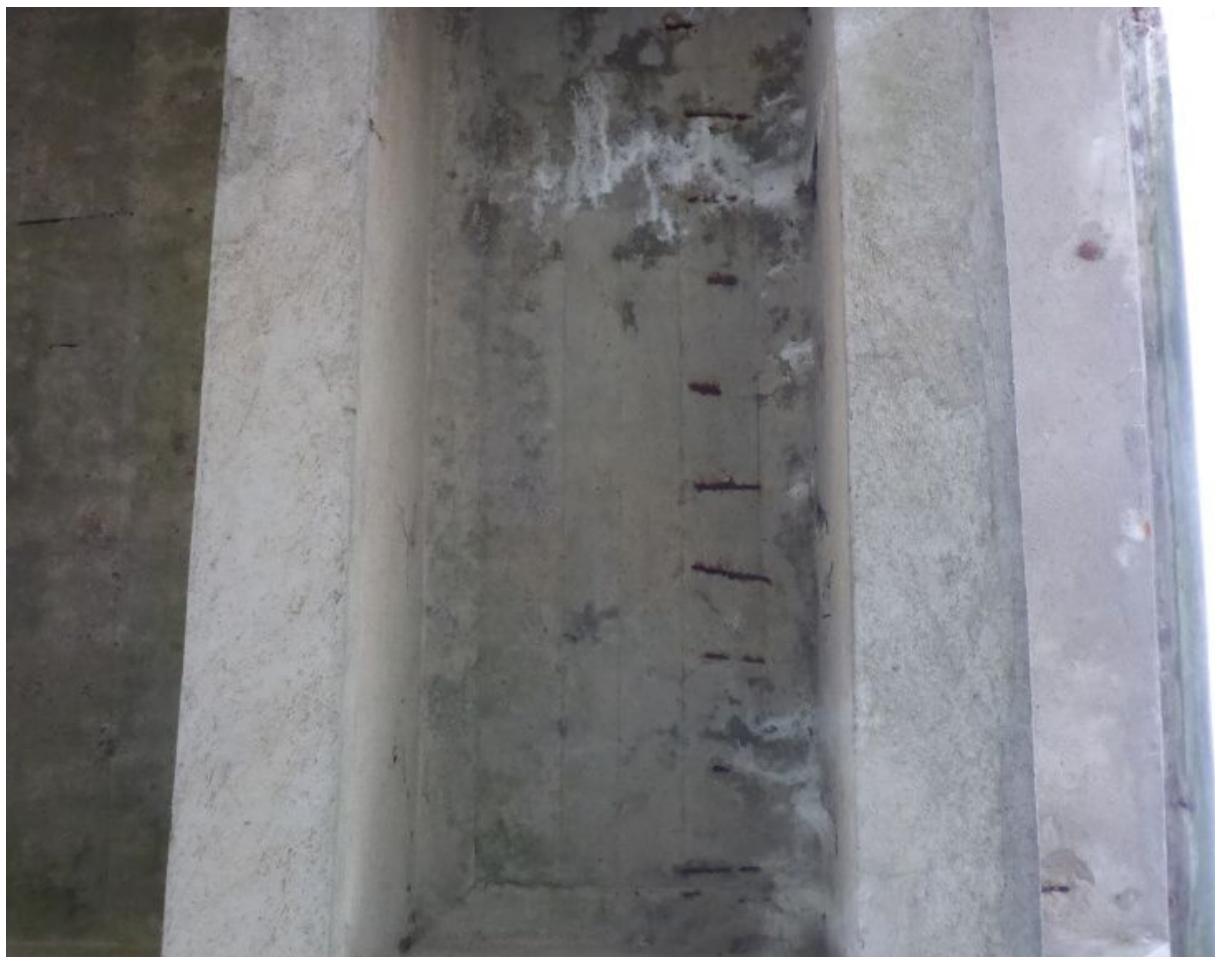
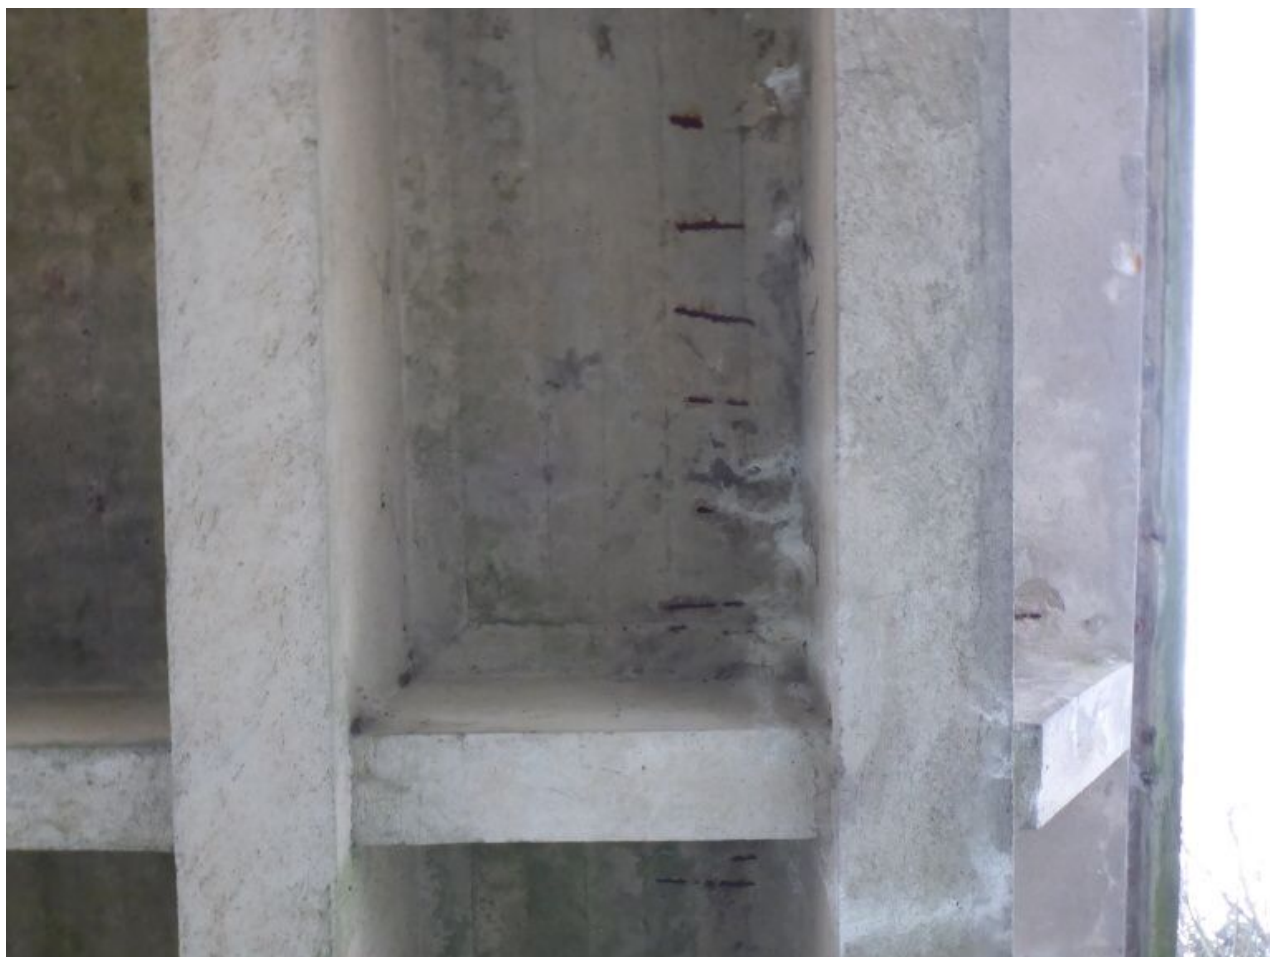
**Na nosné konstrukci** jsou patrné průsaky vody, ke kterým dochází jak pórovým systémem betonu, tak mikrotrhlinami, jejichž původ je s vysokou pravděpodobností v objemových změnách z doby výroby konstrukce. Na spodním líci konstrukce desky je patrná koroze výztuže. Dochází k ní pouze lokálně a pouze na spodním líci desky nosné konstrukce a spodním líci konstrukce římsy. Některé průsaky jsou aktivní, konstrukce je na povrchu mokrá. Současně dochází k tvorbě uhličitánových výluhů a na povrchu konstrukce jsou lokálně zachyceny také zelené řasy.

026 Nosná konstrukce

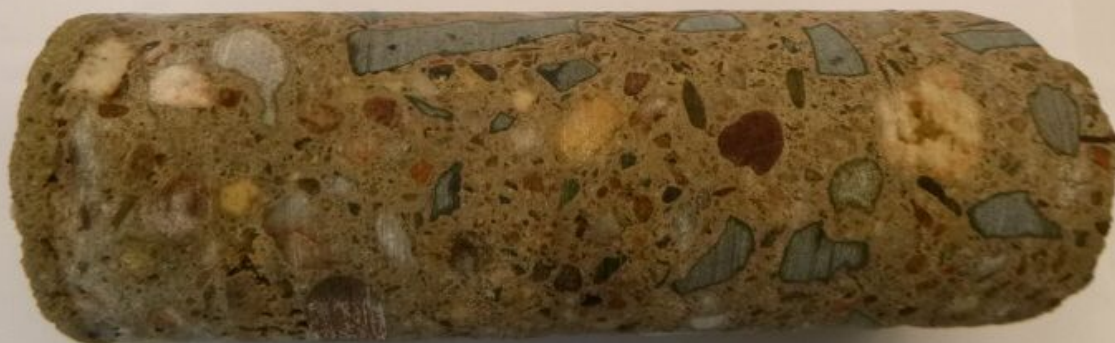
121 Odebrané jádrové vývrtky

JV 7 – nosná konstrukce mostu - trám

$\varnothing = 70$  mm,  $l = 210$  mm
