## **Stavebně technický průzkum mostu evid. č. 2147 – 1 ve Starém Hrozňatově**

**V Praze 12/2022**

**Vypracoval: Ing. Zdeněk Vávra**

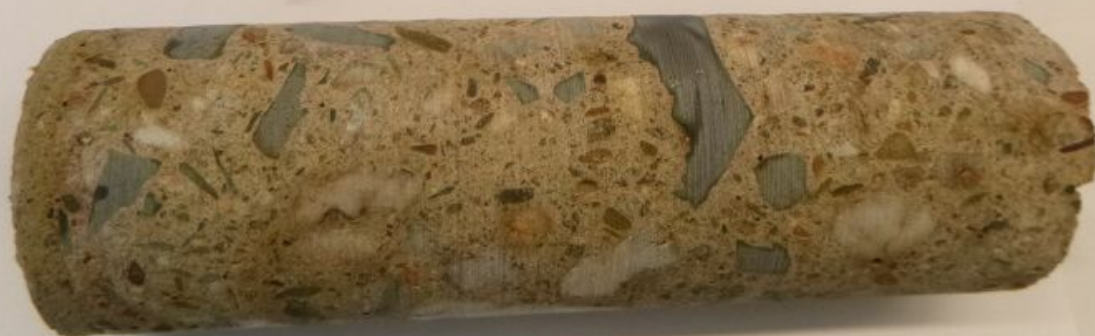
125 Odebrané jádrové vývrtky

JV 8 – nosná konstrukce mostu - trám

$\varnothing = 70$  mm,  $l = 230$  mm
