Modernizace mostu ev.č 1812-1 Stará Chodovská

DIAGNOSTICKÝ PRŮZKUM

Most ev. číslo 1812-1

**Most u Staré Chodovské přes Chodovský potok
a místní komunikaci**

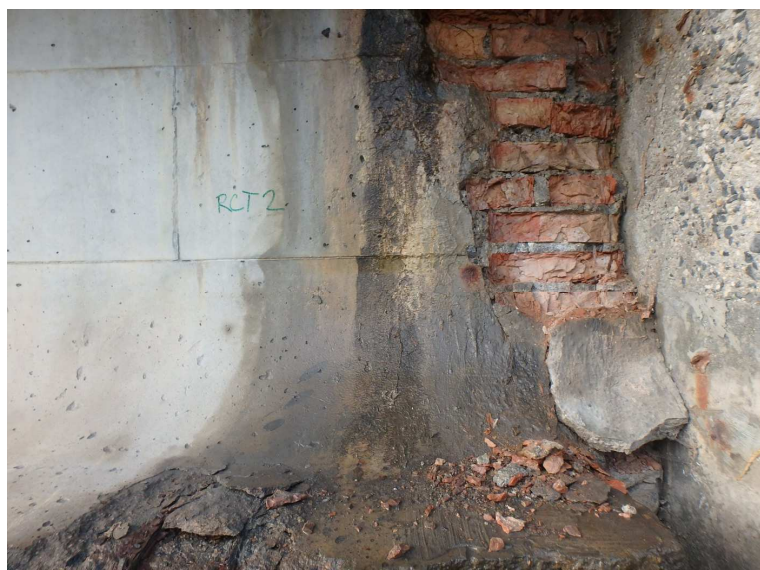
Zk. místo	Popis zkoušené části konstrukce; zdroj kontaminace, poškození	Zhodnocení přítomnosti CL iontů
RCT 1	<ul style="list-style-type: none"> - nosník N9 - podhled, v místě 1. korálku od opěry 2 - silné zatékání pod římsou 	<ul style="list-style-type: none"> - Nadlimitní koncentrace v hloubce do 40 mm (až 6x vyšší koncentrace než je limit v povrchové vrstvě do 20 mm) - V hloubce větší než 40 mm je koncentrace pod limitem
RCT 2	<ul style="list-style-type: none"> - nosník N1 - bok nosníku u opěry 1 - silné zatékání mostním závěrem 	<ul style="list-style-type: none"> - Nadlimitní koncentrace v hloubce do 40 mm (až 4x vyšší koncentrace než je limit v povrchové vrstvě do 20 mm) - V hloubce větší než 40 mm je koncentrace pod limitem
RCT 3	<ul style="list-style-type: none"> - Závěrná zeď opěry 1 - levá část - silné zatékání mostním závěrem 	<ul style="list-style-type: none"> - Výrazně nadlimitní koncentrace v celé hloubce, tj. do 60 mm, až 5,5x vyšší koncentrace než je limit

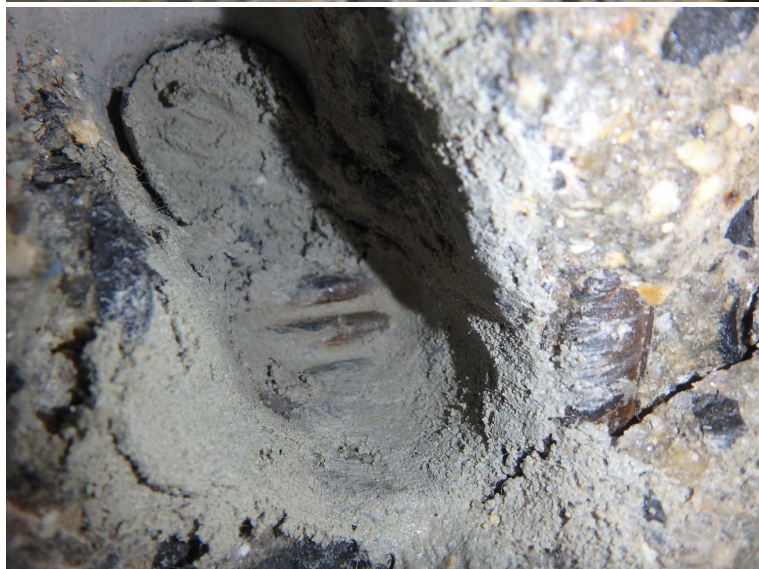
Zkušební místo PV1

Zk. místo	Popis zkoušené části konstrukce; poškození konstrukce	Zjištěný stav předpínací výztuže
PV 1	- nosník N9, podhled, kabel č. 8 - 2. korálek od opěry 2 - zatékání na nosník pod římsou	- předpínací kabel v hloubce 50 mm - chránička - povrchová koroze - dráty – povrchová koroze - kanálek zainjektovaný
PV 2	- nosník N9, podhled, kabel č. 2 - 2. korálek od opěry 2 - zatékání na nosník pod římsou	- předpínací kabel v hloubce 55 mm - chránička - povrchová koroze - dráty – slabá povrchová koroze - kanálek zainjektovaný
PV 3	- nosník N7, podhled, kabel č. 2 - 2. korálek od opěry 2 - trhlina s výluhy v místě korálku	- předpínací kabel v hloubce 55 mm - chránička - povrchová koroze - dráty – povrchová koroze - kanálek zainjektovaný
PV 4	- nosník N9, pravý bok nosníku, kabel č. 3 - pod kotvou nad opěrou 2 (0,25 m) - kotva obnažená, zatéká na ni a výrazně koroduje	- předpínací kabel v hloubce 80 mm - chránička tlustostěnná (pod kotvou) - povrchová koroze - dráty – bez koroze - kanálek zainjektovaný

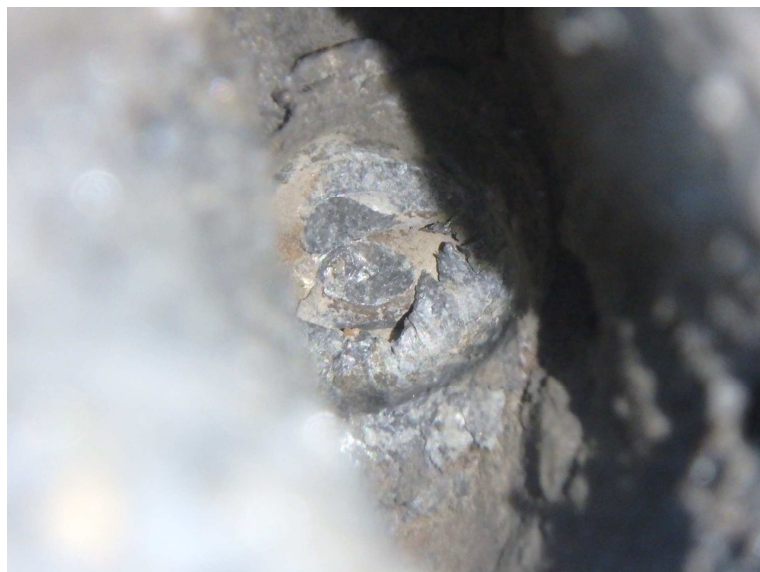
Zkušební místo PV6

PV 6	<ul style="list-style-type: none"> - nosník N1, podhled, kabel č. 4 - u opěry 2 - zatékání na nosník mostním závěrem 	<ul style="list-style-type: none"> - předpínací kabel v hloubce 65 mm - chránička - povrchová koroze - dráty – povrchová koroze - kanálek zainjektovaný
PV 7	<ul style="list-style-type: none"> - nosník N1, pravý bok nosníku, kabel č. 3 - pod kotvou nad opěrou 1 (0,25 m) - kotva obnažená, zatéká na ni a výrazně koroduje 	<ul style="list-style-type: none"> - předpínací kabel v hloubce 80 mm - chránička tlustostěnná (pod kotvou) - povrchová koroze - dráty – bez koroze - kanálek zainjektovaný

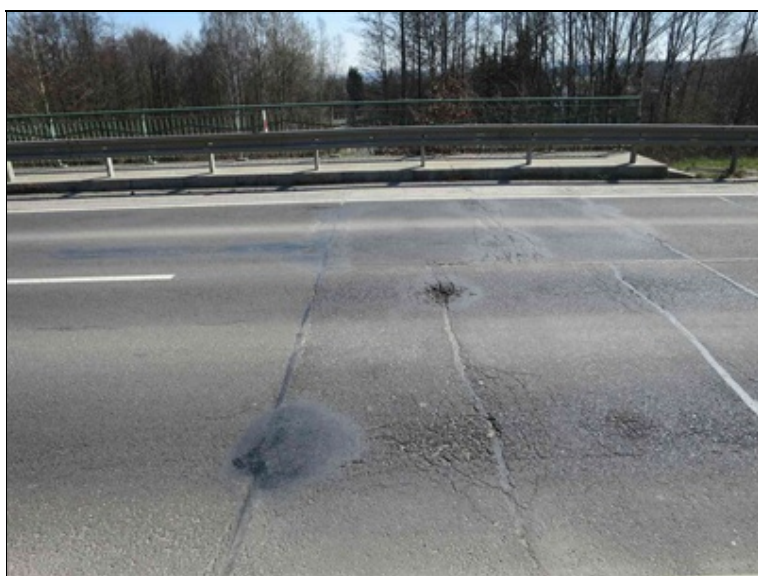
kryt vozovky v oblasti podpovrchového mostního závěru nad O2

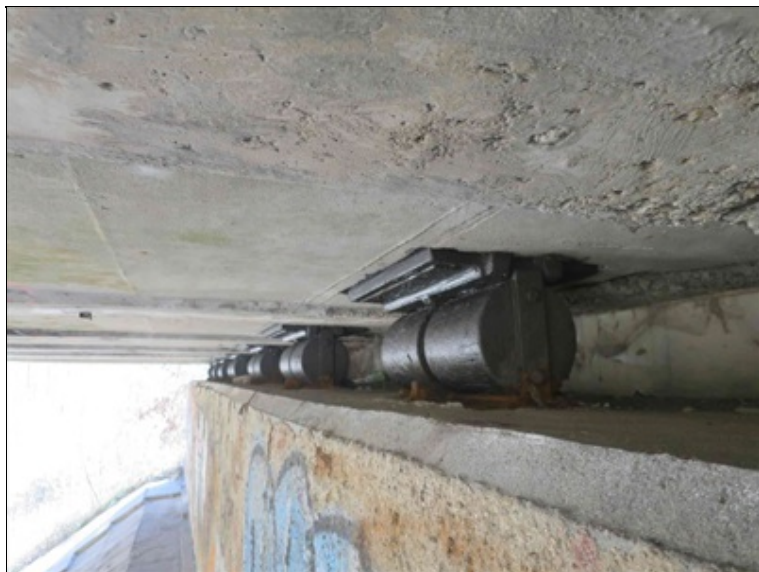
uložení NK na O2

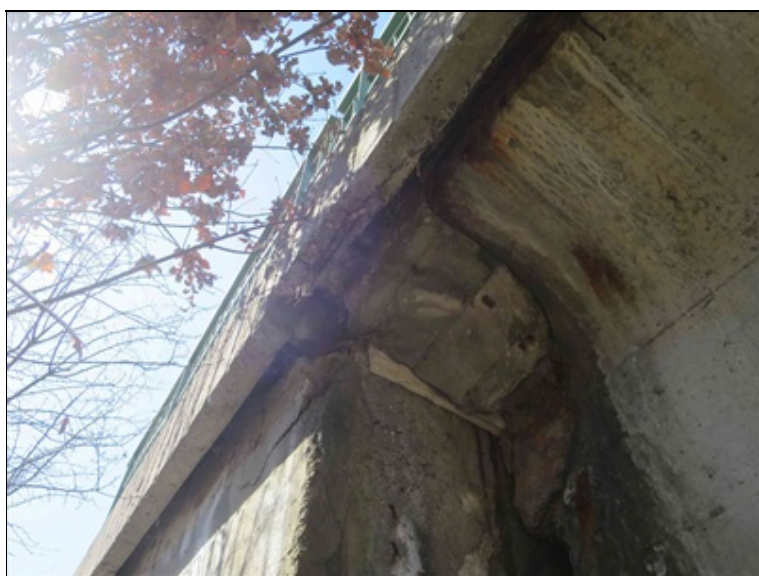
stav levé části mostu v oblasti dilatační spáry
nad O2

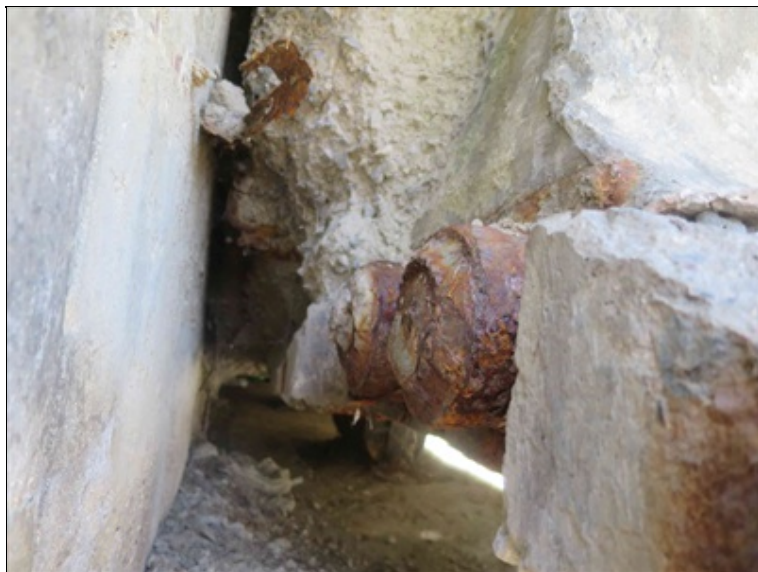
DDTO v úrovni dolní pásnice

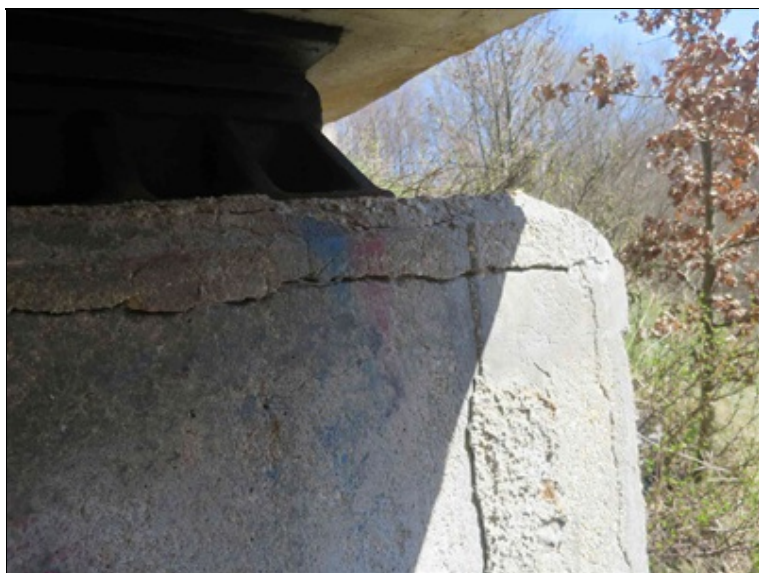
DTTO

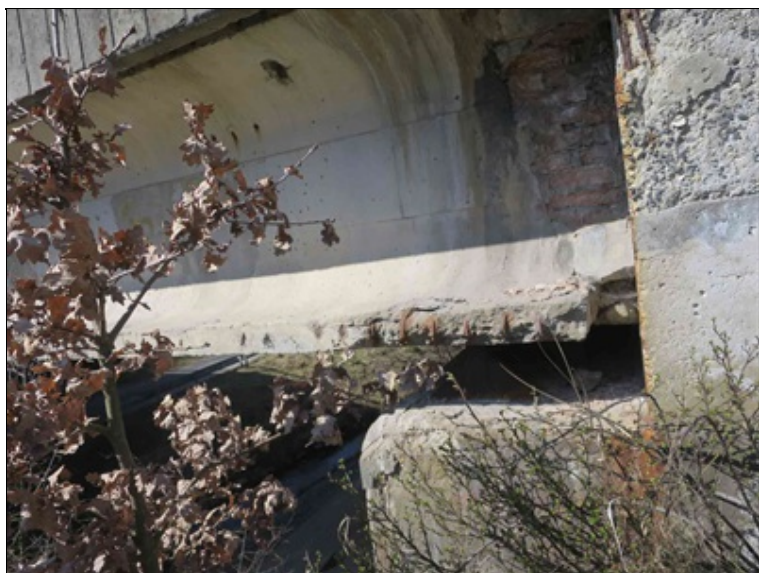
DTTO
